CATALOGO
DE
EDIFICACION

EDIFICIOS CATALOGADOS
DEL Nº 1 AL 100

Excmo. Ayuntamiento de Granada
Oficina Técnica Municipal

REVISION
PLAN
GENERAL
ORDENACION
URBANA

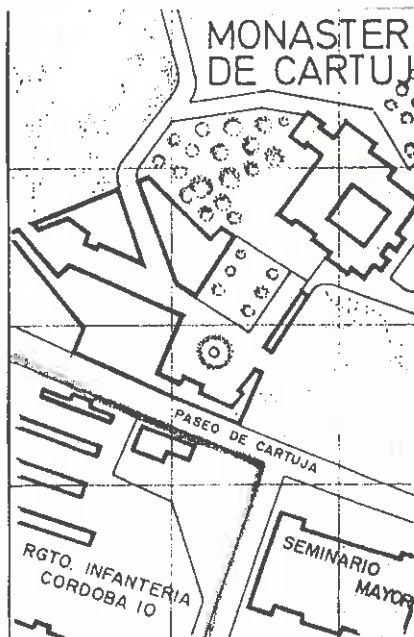
DENOMINACION	Regimiento de Infantería, nº	USOS	Militar
LOCALIZACION	Avenida de Pulianas	10	ESTADO DE CONSERVACION Bueno
CRONOLOGIA	Hacia 1945	PROTECCION EXISTENTE	
AUTOR		REGIMEN JURIDICO	Propiedad estatal

CLAVE TIPOLOGICA (3). Edificio historicista de tipo castrense. Fachada de tipo representativo con carácter militar. Rampa de acceso de forma circular.

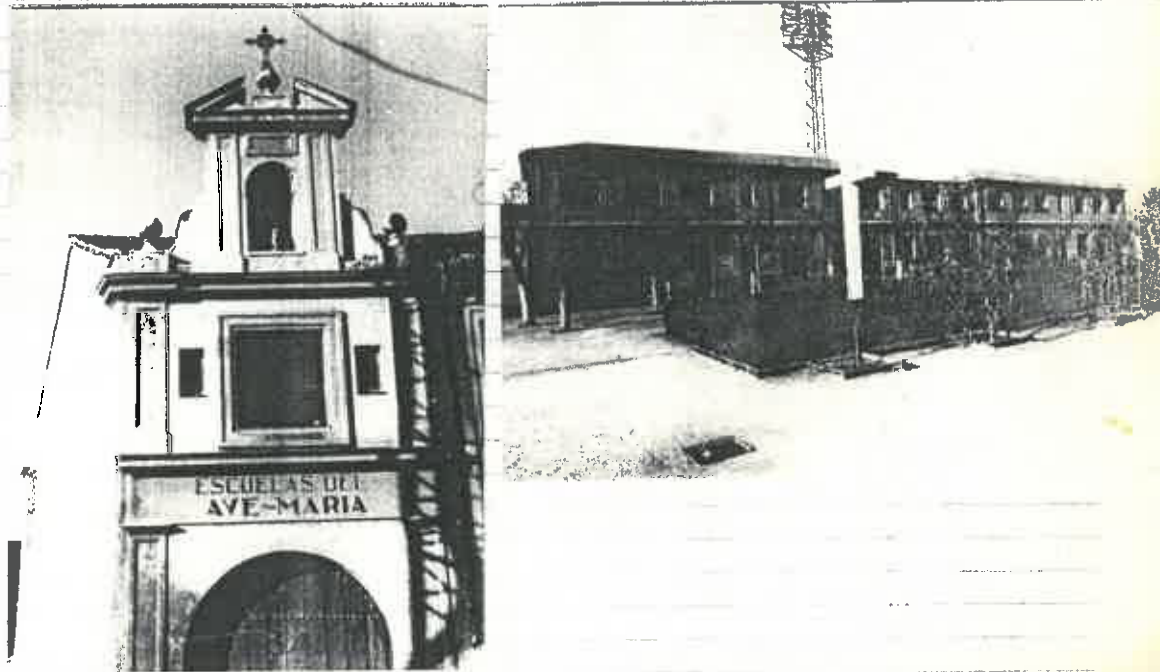
CLAVE TIPOLOGICA (3). Conjunto de edificios exentos de carácter docente intercalados dentro de un espacio concebido, además de recreo, como prolongación de la actividad docente.

Existen incorporados los espacios abiertos mapas en relieve que figuran, a la vez, como propuesta figurativa y como intercambio docente.

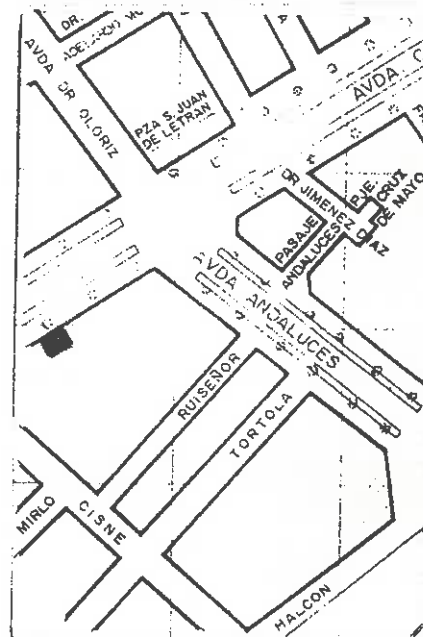
DENOMINACION Casa Racionalista
LOCALIZACION Calvo Sotelo

CLAVE TIPOLOGICA (3) Casa de diseño racionalista con claras referencias a la estética de barco, con singular disposición del volado de los balcones.

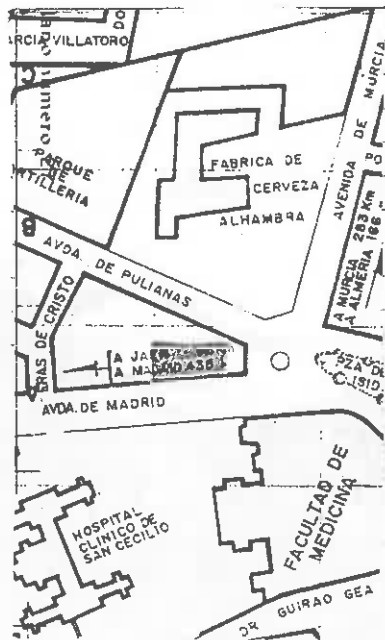
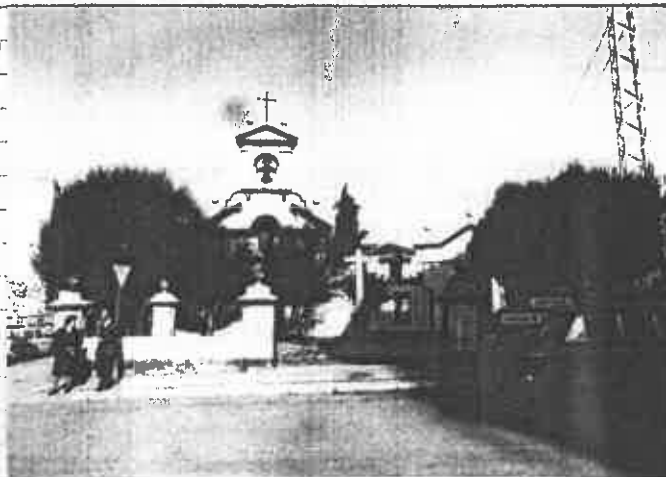
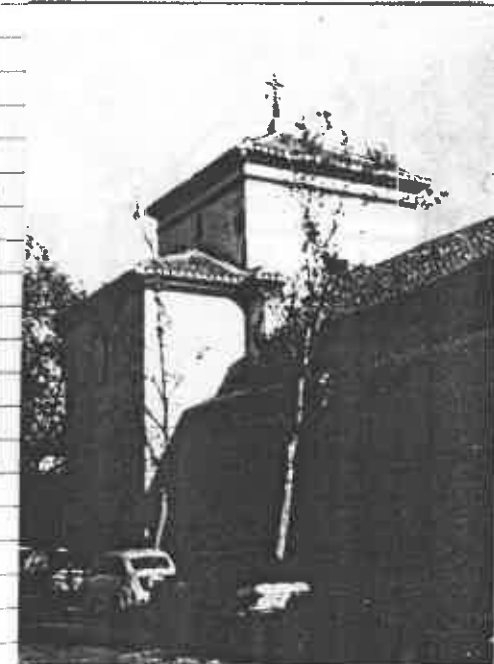
DENOMINACION Ermita de San Isidro
LOCALIZACION Plaza de San Isidro

CLAVE TIPOLOGICA (1) Edificio propuesto para ser declarado Monumento Provincial.
La ermita de planta de cruz latina está cubierta con bóveda de medio cañón y el crucero se eleva una cúpula de media naranja. La fachada construida de ladrillo es sencilla y está coronada por una espadaña.

construcciones particulares, se conocía, y aún se conoce, con el nombre de **Eras del Cristo**, por haber existido allí hasta nuestra época una antigua Cruz, cerca de la cual se levantó, en 1651, la **Ermita de San Isidro**, restaurada y ampliada con otras edificaciones anejas, en 1944. Su parte antigua, aunque graciosa, es pobre, y su interior no ofrece de interés más que una imagen de Nuestra Señora de la Cabeza, hecha en 1754, compañera de la de S. Isidro, de fines del XVII, ambas en el altar mayor; una Virgen sentada con el Niño, obra muy deteriorada de final del XVI, un cuadro de la Inmaculada, que pudiera atribuirse a Bocanegra y un Crucificado muy canesco del XVII.

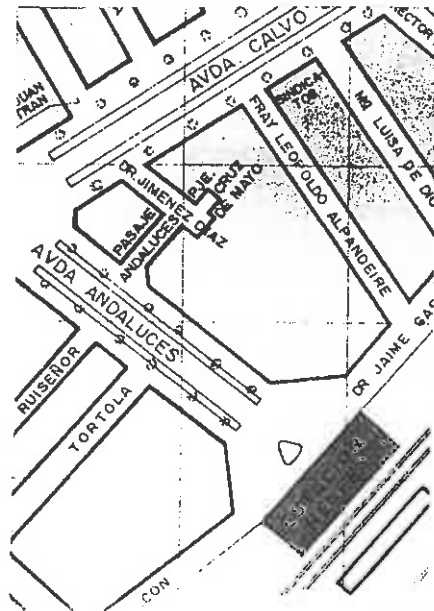
DENOMINACION	Estación de Ferrocarril	USOS	Servicios ferroviarios
LOCALIZACION	Avenida de Andaluces	ESTADO DE CONSERVACION	Bueno
CRONOLOGIA	Ultimo tercio del s. XIX	PROTECCION EXISTENTE	
AUTOR		REGIMEN JURIDICO	Propiedad estatal

CLAVE TIPOLOGICA (3) Edificio representativo de la arquitectura de hierro. Tanto la terminal como los andenes se encuentran en la actualidad muy adulterados por una decoración aplicada en los años sesenta.

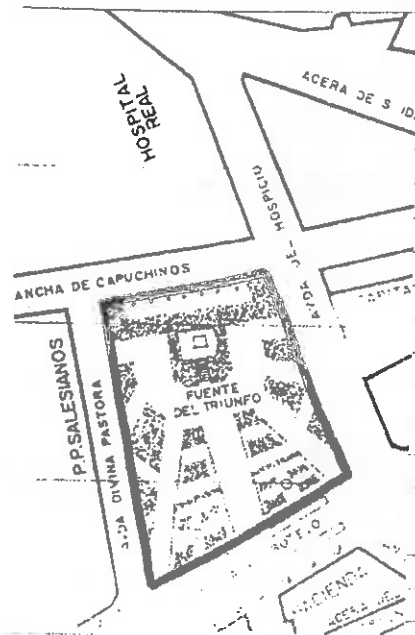
CLAVE TIPOLOGICA Monumento Público. Escultura celebrativa del triunfo del Dogma sobre la pureza de la Virgen. La imagen mariana se encuentra sobre una columna que domina el entorno.

El monumento se sitúa en la zona más alta del terreno como una referencia perspectiva, y sobre un fondo proyectado por la fuente monumental y la fachada occidental del Hospital Real. El entorno está constituido por un jardín bajo siguiendo el declive del terreno.

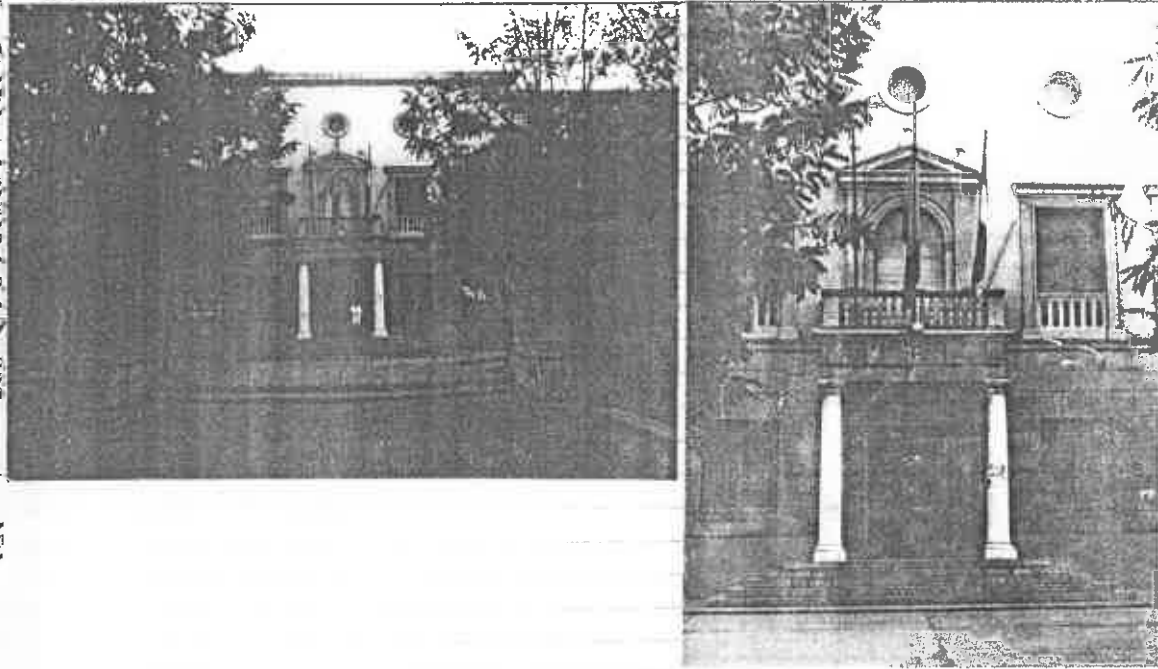
CLAVE TIPOLOGICA (3). Edificio historicista exento, con patio central, en 3 plantas en alzado, que responde a la tipología oficial de la década de 1940.

La decoración se ha concentrado en la portada que es clasicista con pórtico dórico, balaustrada en balcón 1ª planta. Corona el edificio una cornisa con tacos. El acceso desde el zaguán al patio se realiza a través de 3 arcos de medio punto geminados por columnas dóricas de mármol blanco.

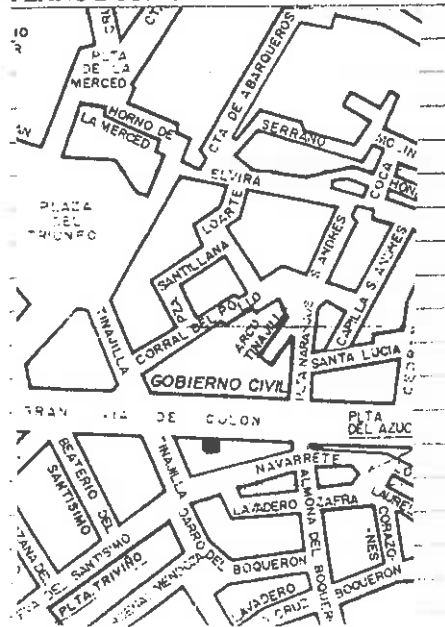
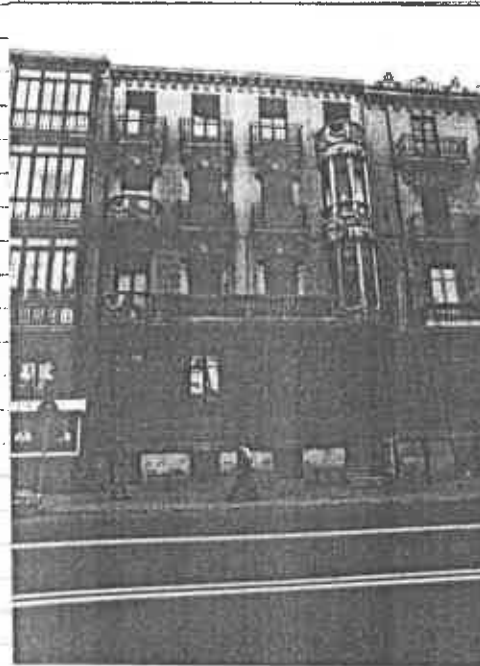
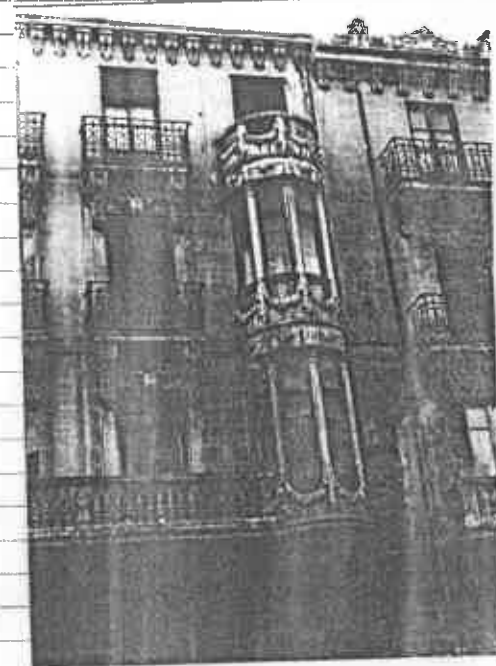
En la disposición de la fachada del edificio se han utilizado elementos decorativos de tipología modernista (cartelas con ampulosa decoración vegetal, guirnaldas de flores en balcones con volado semicircular en dinteles y en la cenefa que corre bajo el volado del balcón de la 1ª planta).

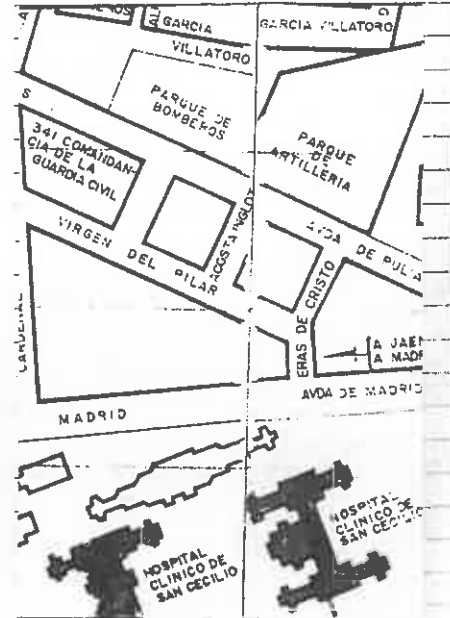
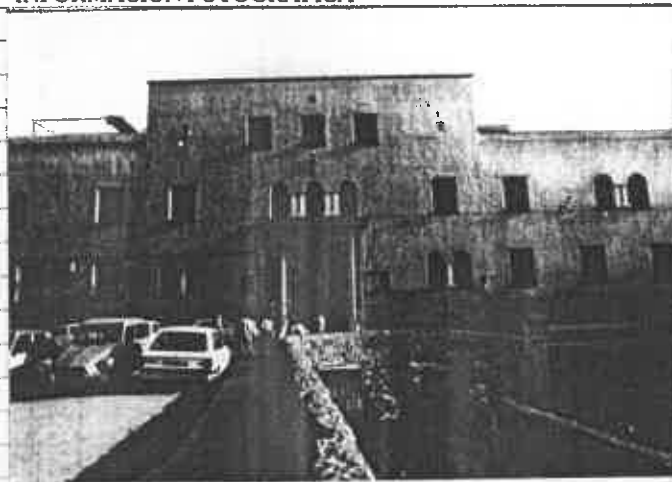
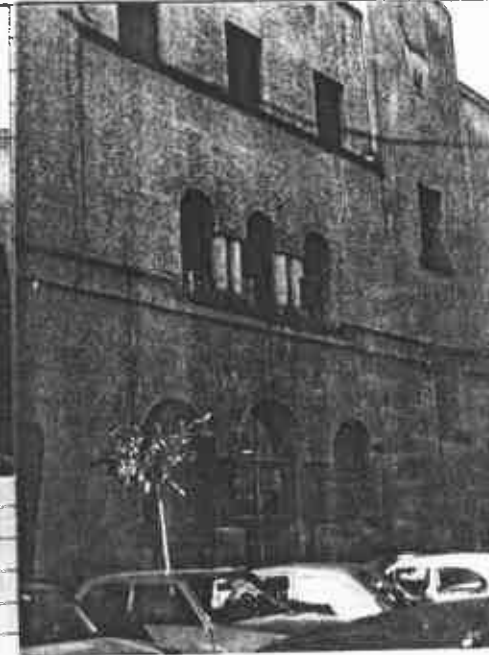
Algunos pabellones disponen de solarios para los enfermos, y los vanos arqueados se apoyan, en su mayoría, sobre robustas y cilíndricas columnas. El jardín, macizado en parte durante los últimos años es un elemento esencial en este conjunto hospitalario.

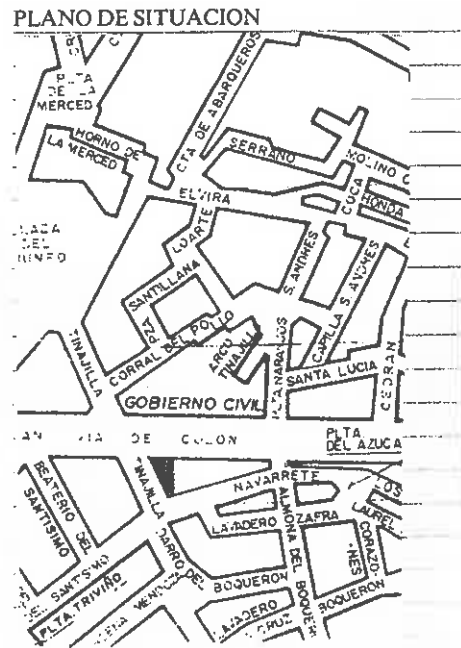
CLAVE TIPOLOGICA (3). Edificio historicista. Sótano, entresuelo, y 3 plantas. Fachada con ordenación regular de huecos. Cierres en hueco central 1ª y 2ª planta, fachada @ Gran Vía y de forma semicircular en la esquina del edificio con ampilosa decoración floral y vegetal en antepecho y dinteles.

En la decoración de la fachada se han utilizado elementos tipológicos modernistas, en cierres, dinteles huecos, en zapatas bajo volado de los balcones y en las cartelas que soportan la cornisa, la decoración es de tipo vegetal y floral corona el edificio una cresteña en la que predomina la línea curva.

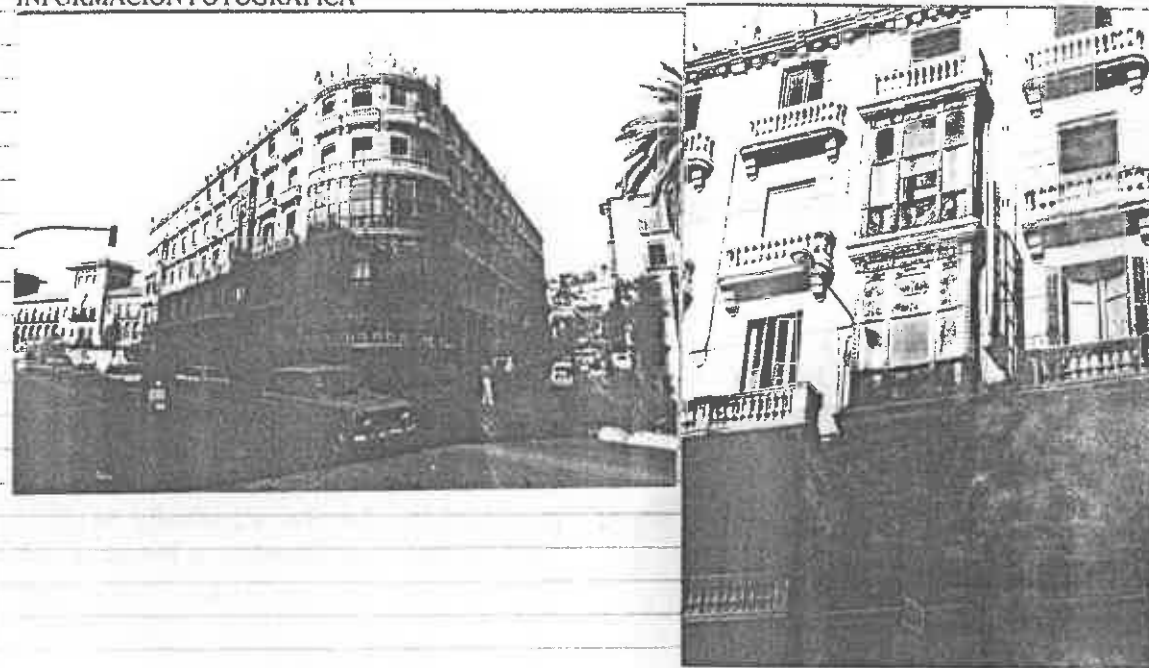
CLAVE TIPOLOGICA (3). Edificio historicista. Bajo, 4 plantas. Fachada con ordenación regular de huecos enmarcados en 1ª planta con false almohadillado, y los dinteles de los de 2ª y 3ª con una cenefa con decoración en esgrafiado. Balcones con balaustada de mármol blanco.

Cierrescen huecos 1ª , 2ª y 3ª planta sobre portada de acceso con elementos decorativos modernistas, y en esquina del edificio en 1ª y 2ª planta. El edificio esta decorado con pilastras que prolongan sobre la cornisa y estan rematadas por mascarones.

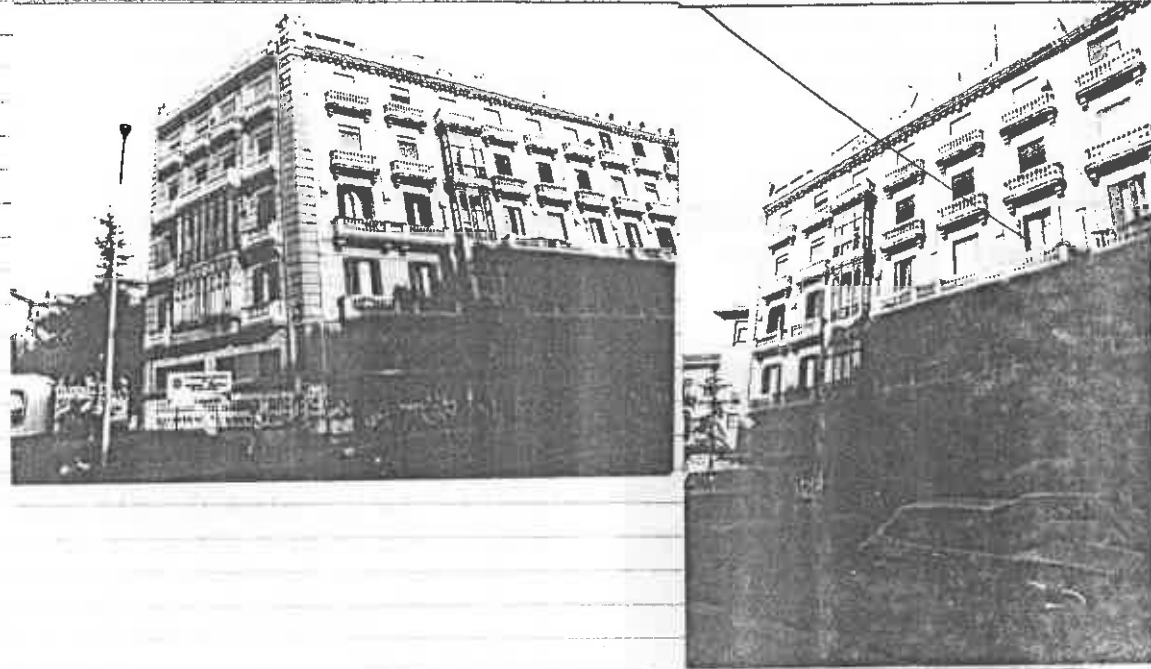
Cierres en huecos situados sobre puerta en 1ª, 2ª y 3ª planta. Fachada con pilastras decorativas que se prolongan sobre la cornisa y están rematadas por un máscaron.

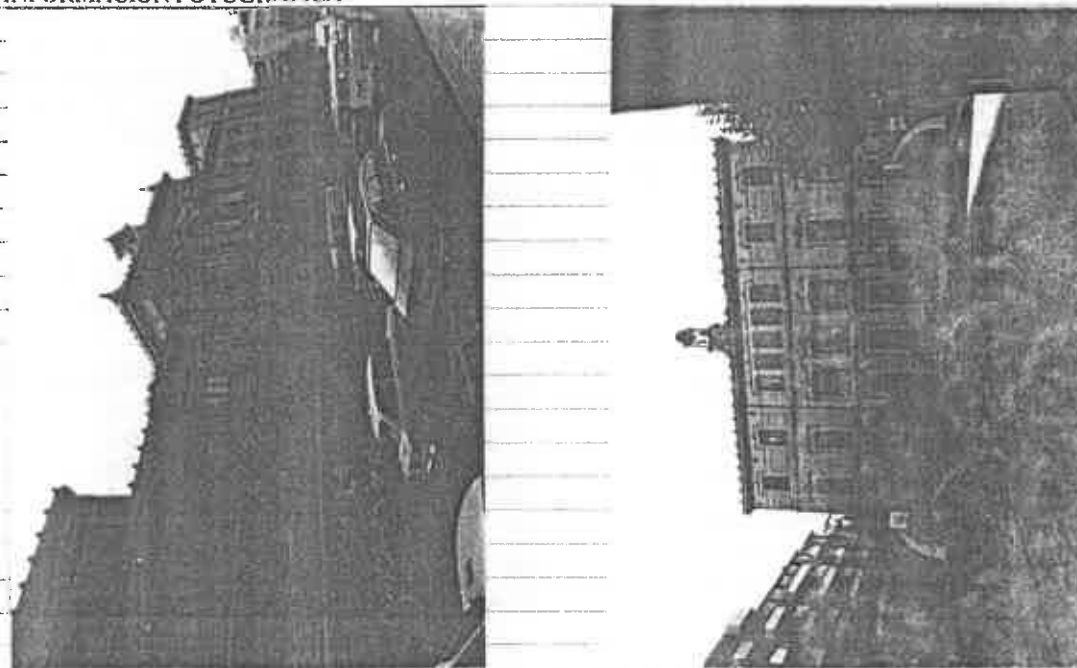
Fachada de piedra de cantería gris y consta de dos alzados, el 1º con vanos arqueados con decoración vegetal; 2º vanos arqueados con cartela con decoración antropomórfica en clave y balaustradas, los dos alzados de la fachada están enmarcados por pilas- tras con decoración neorrenacentista (mascarones, trofeos, tondos con gue- rrreros) coronan la portada anhemas

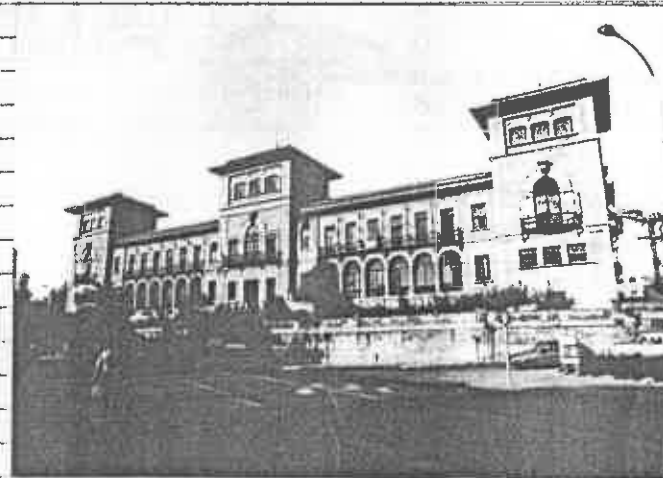
CLAVE TIPOLOGICA (3). Edificio historicista. Edificio exento rodeado de un jardín, en el que se ha utilizado una tipología clasicista de acuerdo con el carácter oficial del centro docente. Consta de sótano, 2 plantas y torres en cuerpo central de la fachada y en cuerpos extremos. Enmarcando los huecos se ha utilizado piedra

Linterna en la planta; la galería arqueada dórica y en la 2ª planta los huecos de los cuerpos de las torres que están enmarcados por pilastras dóricas y decoradas con una gran zapata en clave arcos. Zaguán techo a adintelado con zapatas decoradas. La escalera es monumental y se accede a ella a través de tres arcos de medio punto geminados por pilares dóricos.

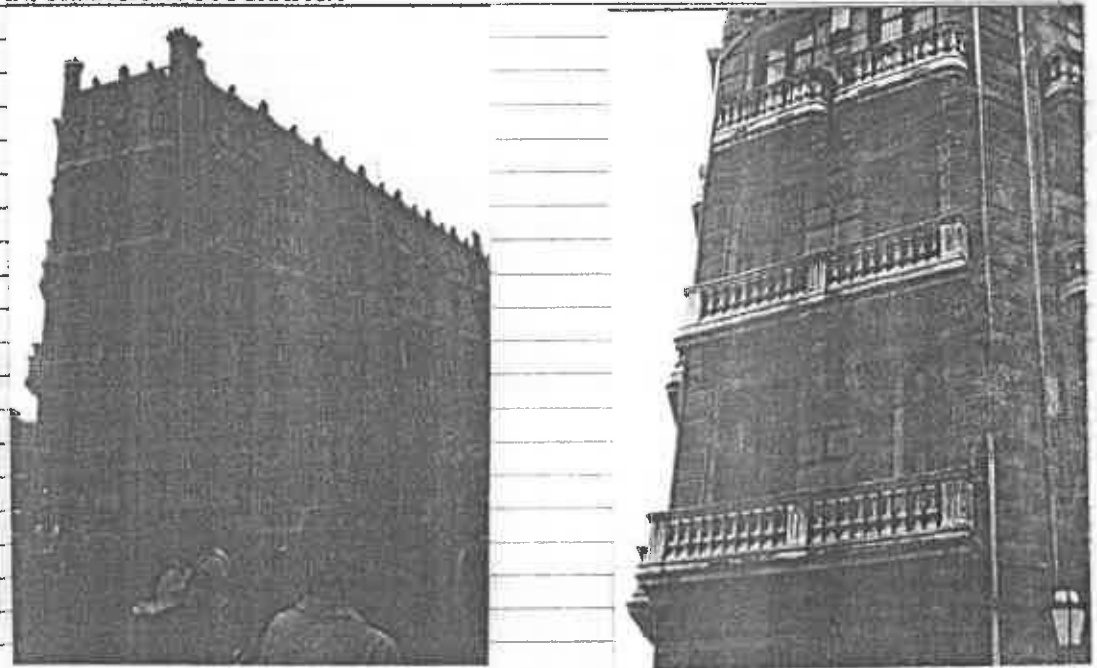
Pilastras decorando el edificio que se prolonga sobre la cornisa y estar rematadas por mascarones.

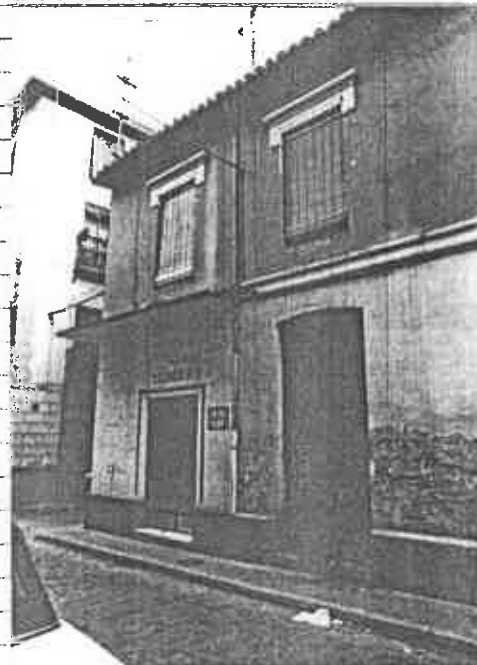
DENOMINACION		USOS Comercial y doméstico. Unifamiliar
LOCALIZACION	Nueva del Santísimo 8	ESTADO DE CONSERVACION Regular. Cubierta en mal estado
CRONOLOGIA	Ultimo tercio s. XIX	PROTECCION EXISTENTE
AUTOR		REGIMEN JURIDICO Arrendamiento

CLAVE TIPOLOGICA (4). Edificio de carácter ambiental. Bajo y 2 plantas. Fachada con ordenación regular de huecos. Dinteles y línea separación fachada resaltados con molduras.

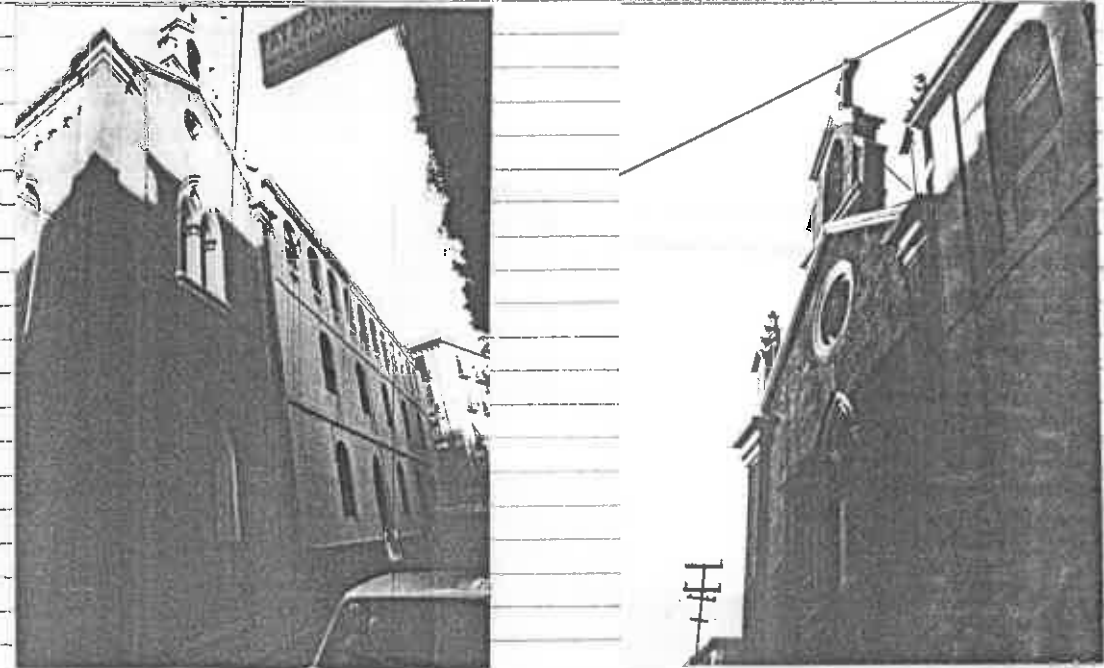
La fachada de la capilla sigue la tipología neogótica en vanos, pináculos y espadaña.

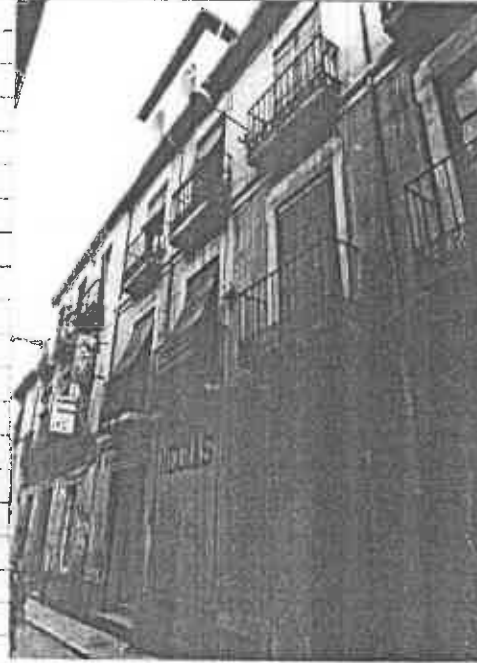
ESTADO DE CONSERVACION Regular. Cubierta en mal estado

CLAVE TIPOLOGICA (4). Edificio de carácter ambiental. Bajo y 2 plantas y torre abierta en extremo izquierdo fachada. Disposición regular de huecos. Molduras enmarcando huecos y en línea divisoria de plantas. Portada de piedra gris.

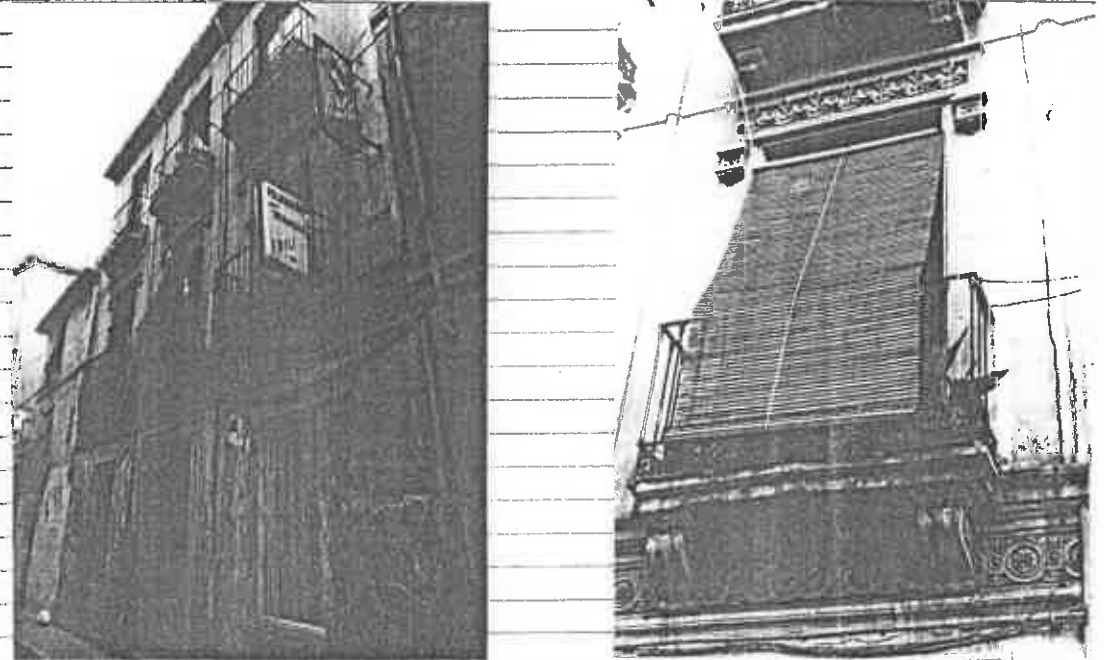
CLAVE TIPOLOGICA (4). Edificio de carácter ambiental. Bajo y 2 plantas. Fachada con ordenación regular de huecos. Dinteles 1ª planta con decoración vegetal. Zapatas bajo volado balcones. Cenefa decorativa bajo volado balcones 1ª planta. Portada de piedra gris.

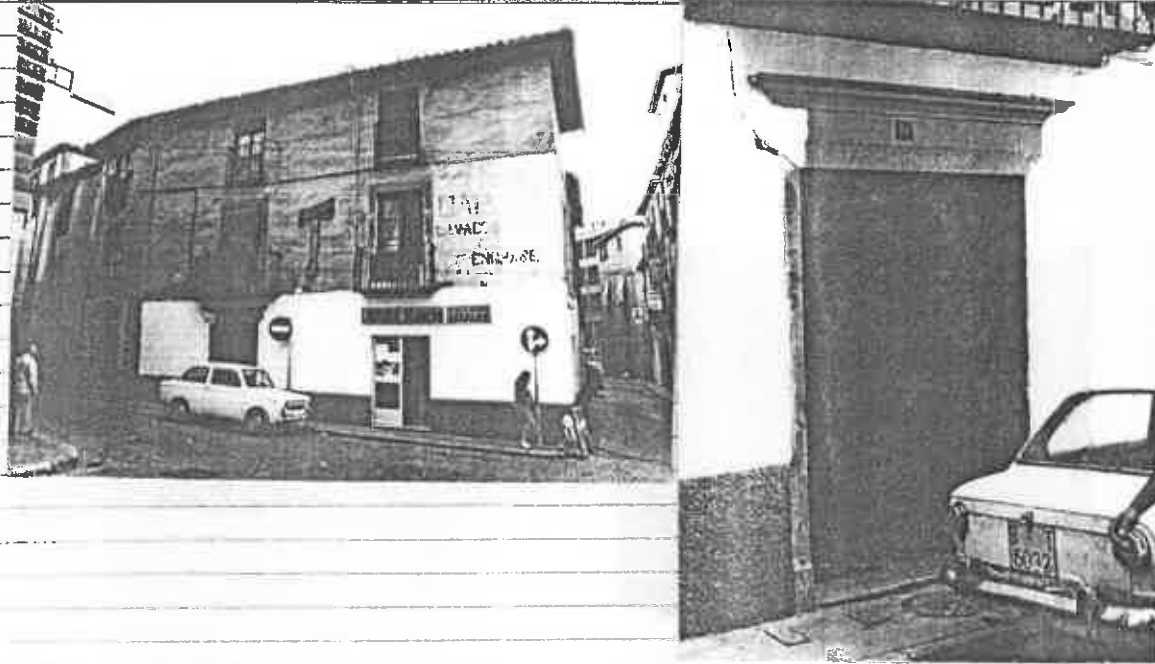
Patio adintelado con columnas toscanas de mármol gris.

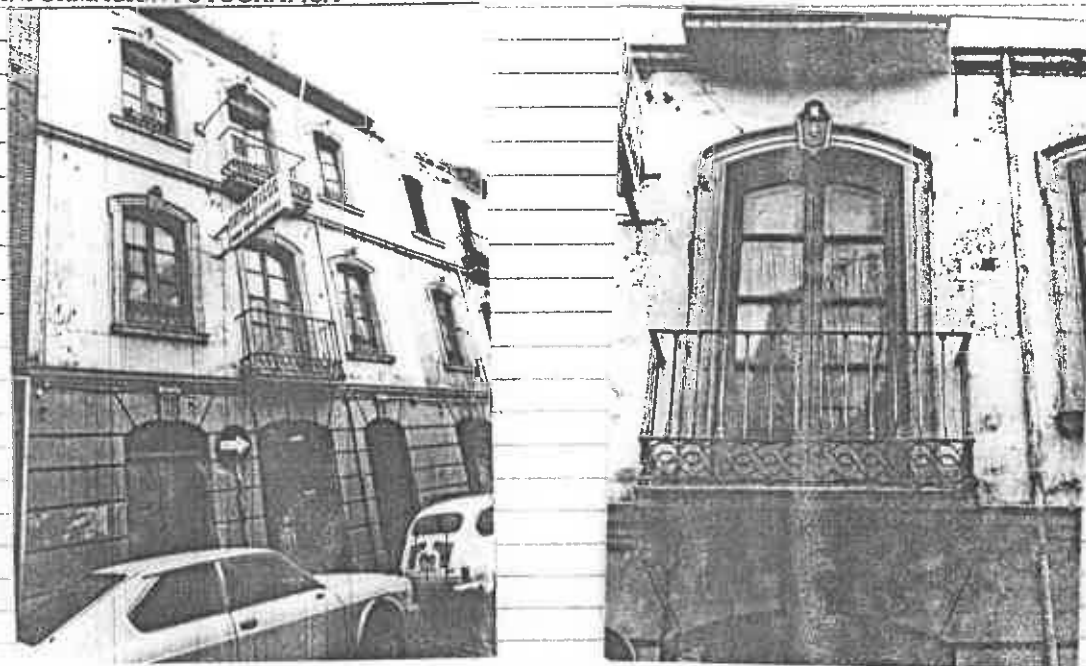
CLAVE TIPOLOGICA (4). Edificio de carácter ambiental. Bajo, 2 plantas. Fachada con ordenación regular de huecos. Molduras enmarcando huecos y en línea separación de plantas. Escudo en clave vanos.

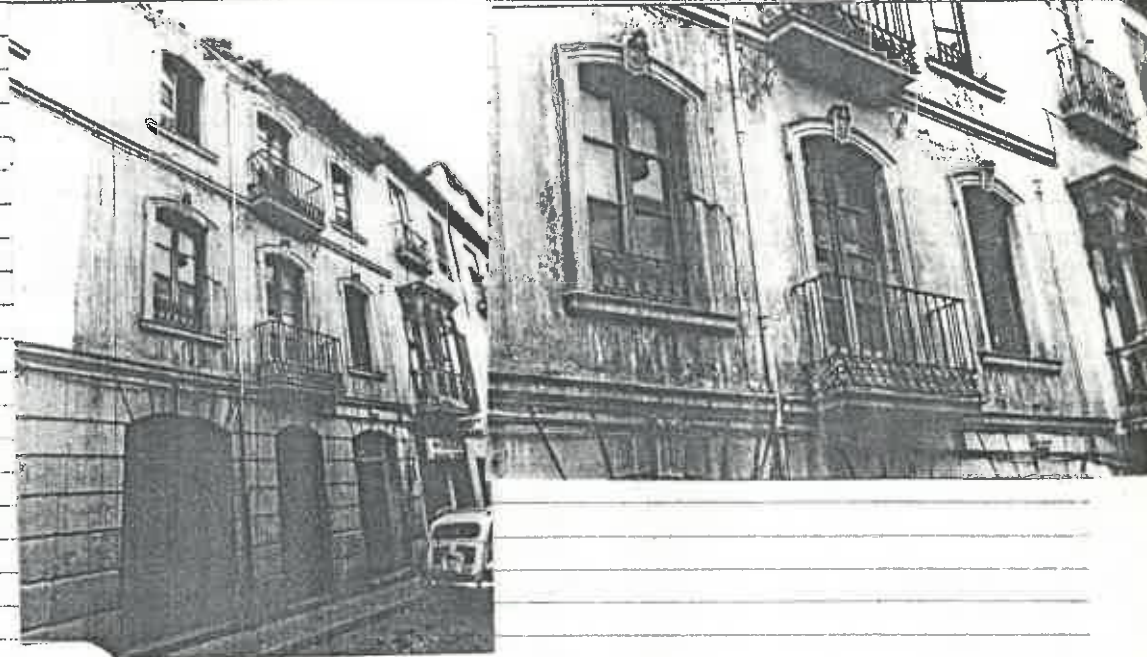
ESTADO DE CONSERVACION Muy mal. Parte de la cubierta se halla hundida.

CLAVE TIPOLOGICA (4) Edificación de carácter ambiental. Bajo y dos plantas. Fachada con ordenación regular de huecos. Molduras enmarcando huecos y en línea de separación de plantas. Escudos decorativos en clave dinteles.

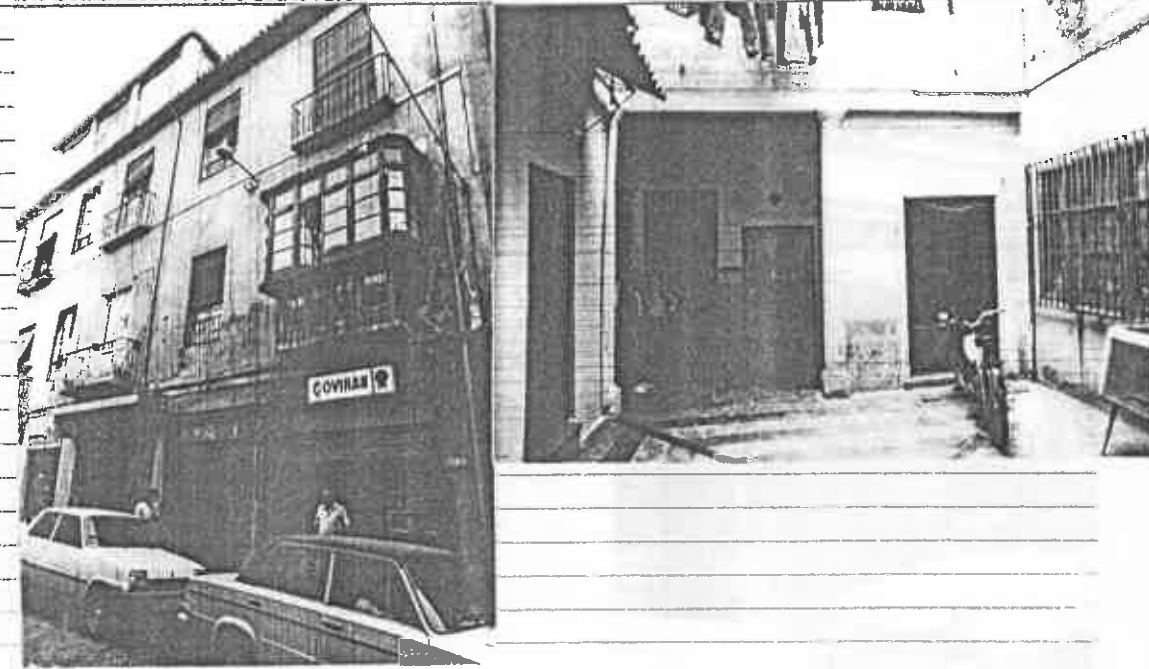
Patio adintelado columnas toscanas
y pilar de mármol gris. Patio, zaguán
comunicados en línea recta.

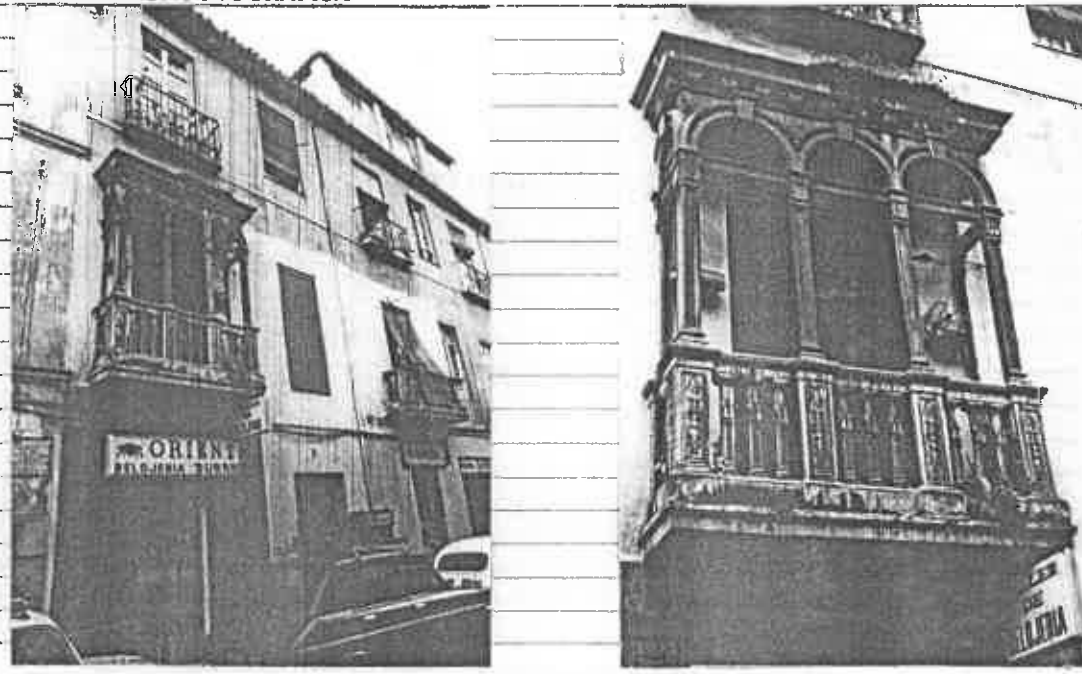
DENOMINACION	USOS Comercial y doméstico. Plurifamiliar
LOCALIZACION Nueva del Santísimo	ESTADO DE CONSERVACION Regular. Cubiertas en mal estado.
CRONOLOGIA 1º tercio s. XX	PROTECCION EXISTENTE
AUTOR	REGIMEN JURIDICO Arrendamiento

CLAVE TIPOLOGICA (4). Edificación de carácter ambiental. Bajo, 2 plantas y torre extremo derecho fachada. Cierre neorrenacentista en extremo izq. 1ª planta, balcón con balaustrada neorrenacentista en extremo derecho.

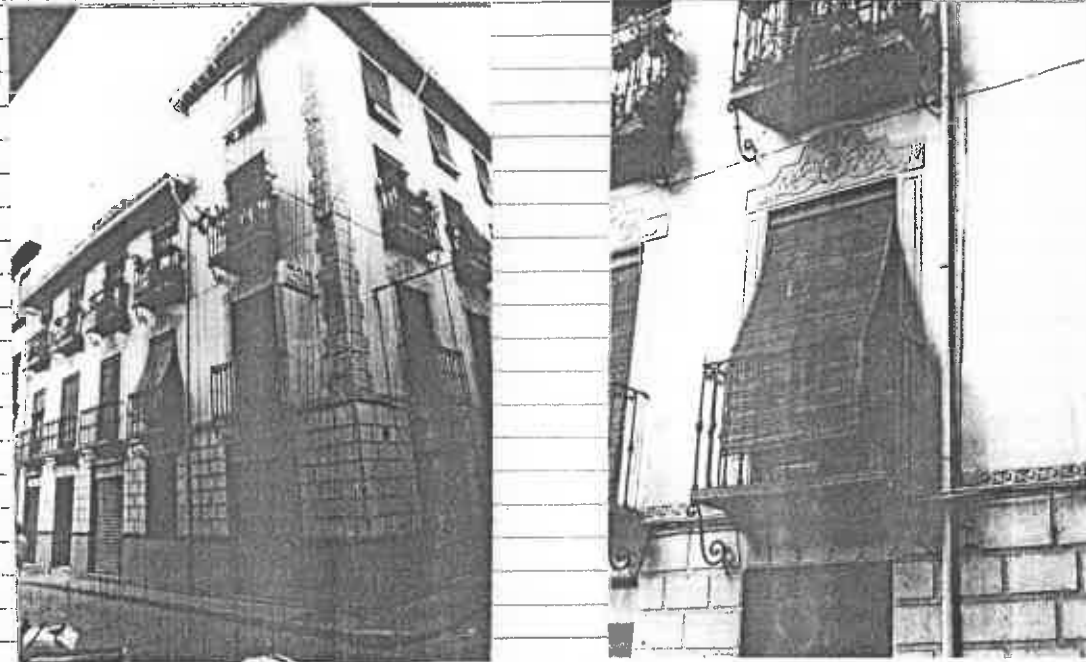
CLAVE TIPOLOGICA (4). Edificio de carácter ambiental. Bajo, 2 plantas y una superior en extremo derecho fachada y calle Arazana. Fachada con ordenación regular de huecos. Dinteles huecos con decoración en esgrafiado. Volado de balcones con azulejos neomudejares. Zocalo zaguán con azulejos en cuerda seca.

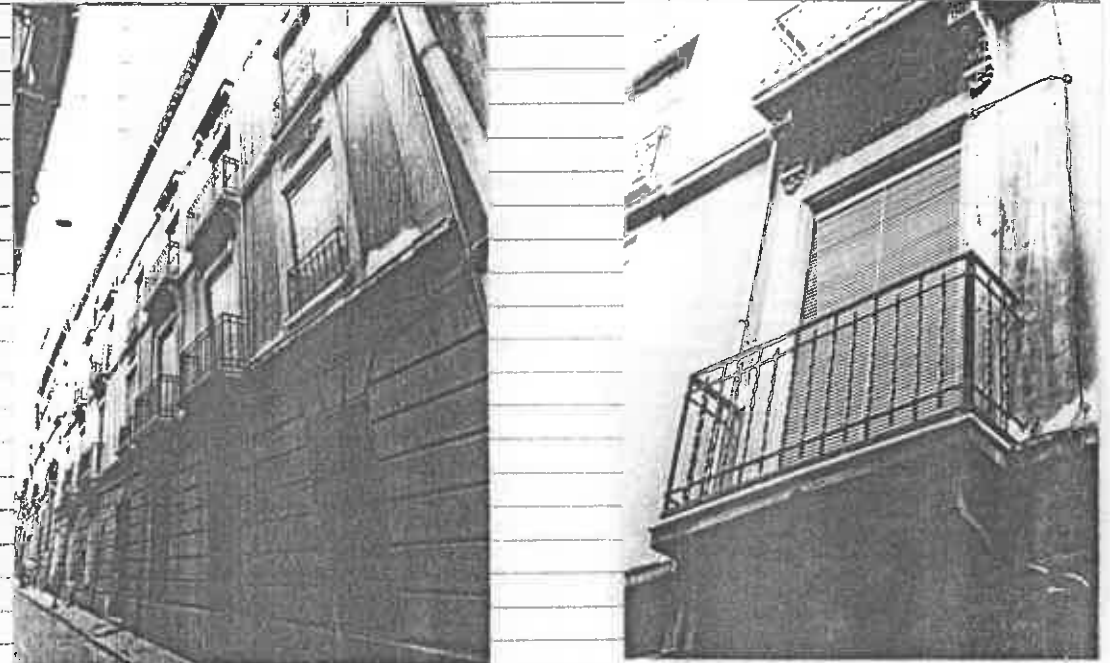
CLAVE TIPOLOGICA(4). Edificio de carácter ambiental. Bajo, 3 plantas. Fachada con ordenación regular de huecos. Molduras enmarcando huecos y en línea divisoria de plantas. Paneles decorativos sobre dintel 1ª y 2ª planta. Zapatas decoradas bajo volado balcones. Cenefa decorada en bajos.

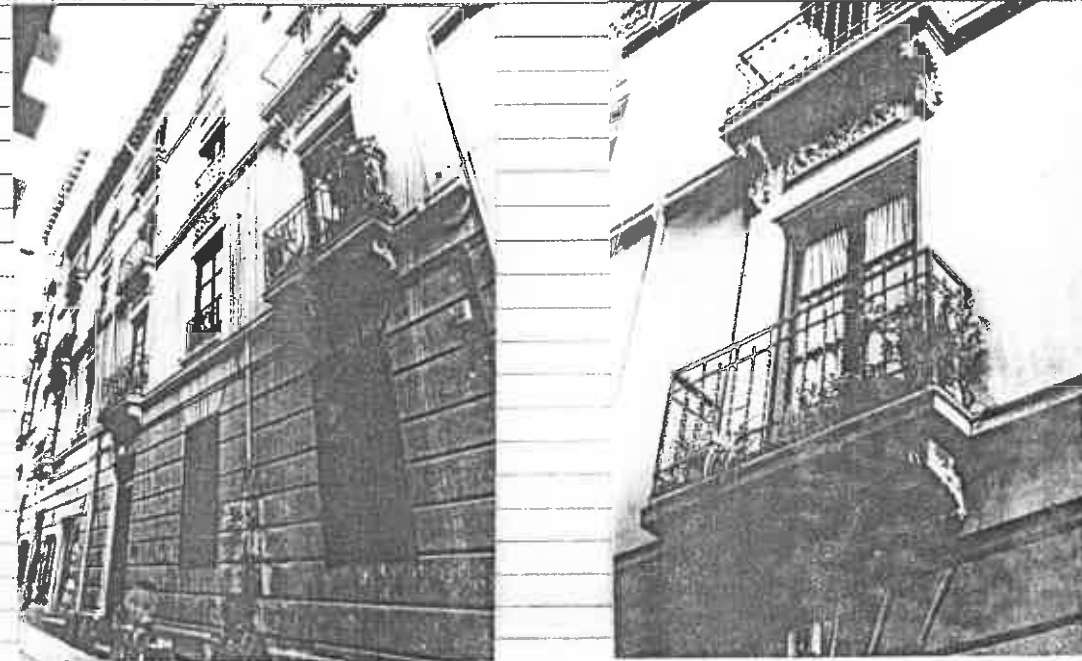
USOS Comercial y doméstico.
ESTADO DE CONSERVACION Regular. Cubierta en mal estado.
PROTECCION EXISTENTE
REGIMEN JURIDICO Arrendamiento

CLAVE TIPOLOGICA (4). Edificio de carácter ambientà l. Bajo y 3 plantas. Fachada con ordenación regular de huecos. Moldura en dinteles y línea divisoria de platos. Paneles con decoración floral sobre dinteles huecos 1ª y 2ª planta. Zapatas decorados bajo los balcones.

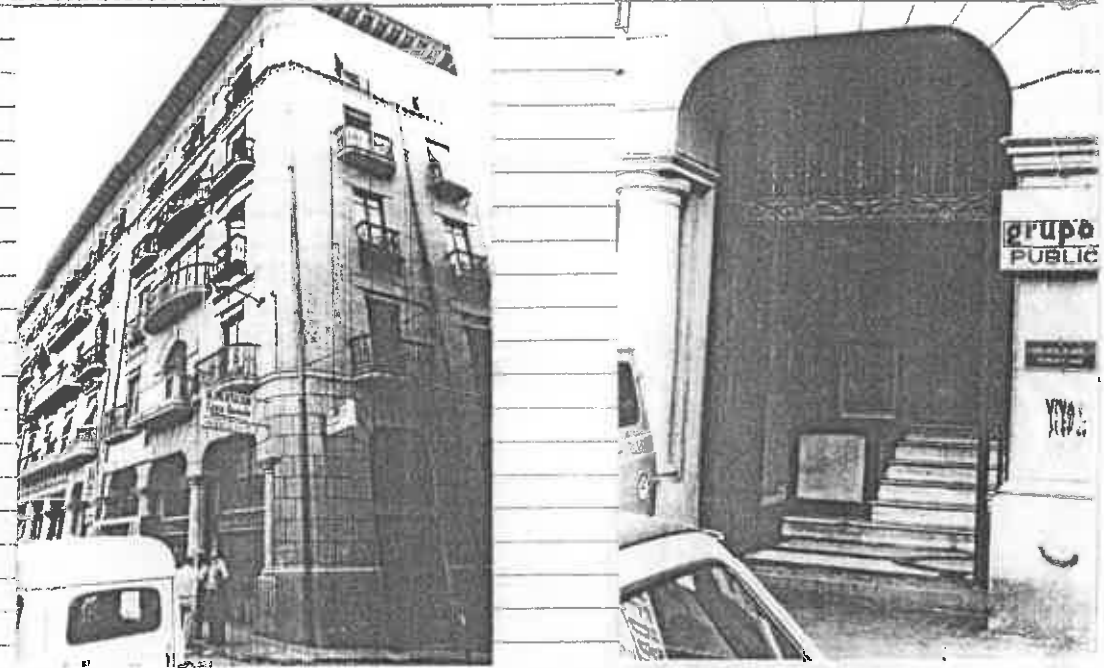
CLAVE TIPOLOGICA (3). Edificio historicista. Bajo y 4 plantas. Fachada con ordenación regular. En planta baja los huecos se voltean entre columnas dóricas. Fachada en ladrillo con dinteles de huecos resaltados sobre línea recta.

El volado balcones existen balaustrada y barandilla de hierro forjado. Los huecos son unos rectangulares y otros circulares. Gran alero con casetones decorados coronando el edificio.

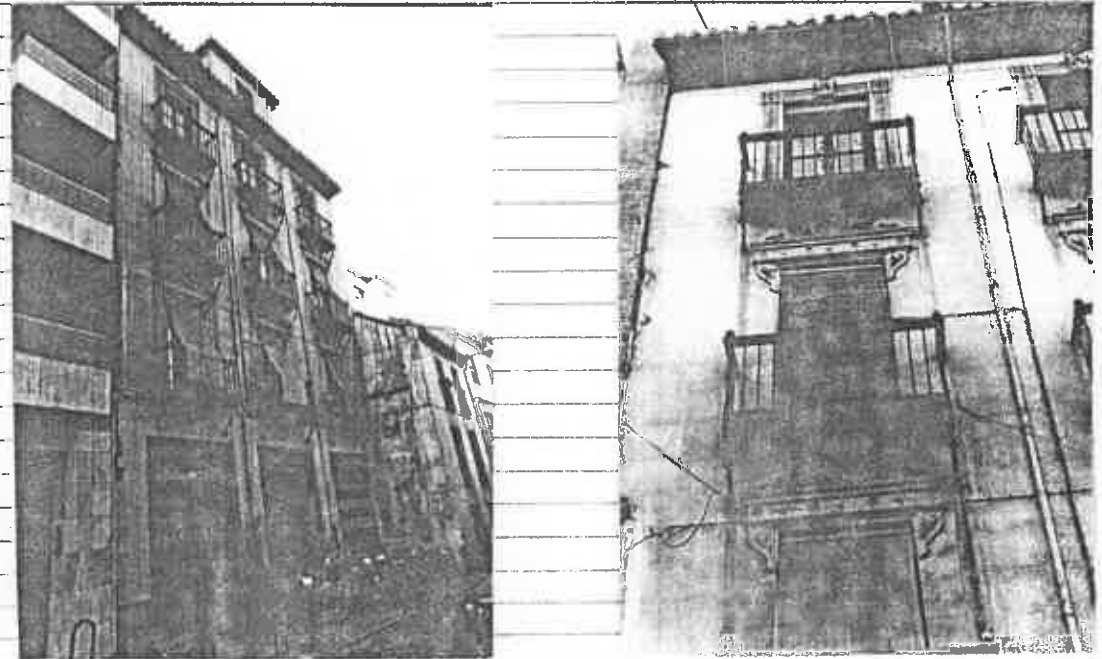
Hueco: 3ª planta enmarcados con una cenefa decorada. Volado balcones de azulejo con diseño cuadrulado. Alero con canchillos decorados.

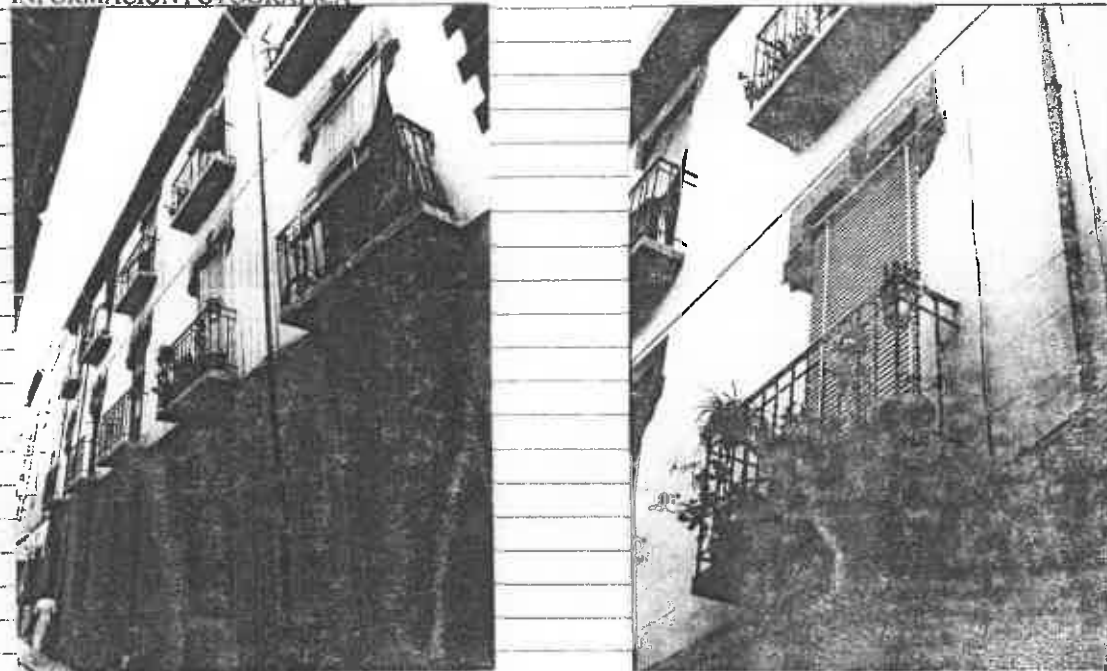
CLAVE TIPOLOGICA (4). Edificio de carácter ambiental. Bajo y 2 plantas. Fachada con ordenación regular de huecos. Dinteles resaltados sobre línea de la fachada. Zócalo escalera decorado con una cenefa en esgrafiado.

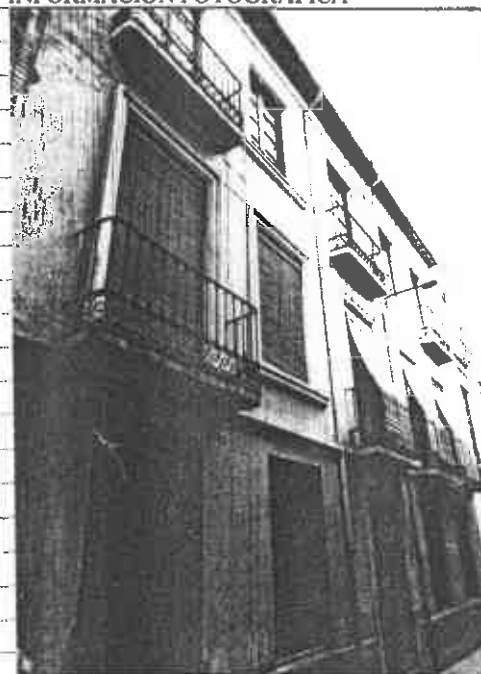
CLAVE TIPOLOGICA (4). Edificio de carácter ambiental. Bajo, 2 plantas. Huecos fachada ordenados regularmente y enmarcados con molduras.
