CATALOGO
DE
EDIFICACION

EDIFICIOS CATALOGADOS
DEL Nº 1 AL 100

Excmo. Ayuntamiento de Granada
Oficina Técnica Municipal

REVISION
PLAN
GENERAL
ORDENACION
URBANA

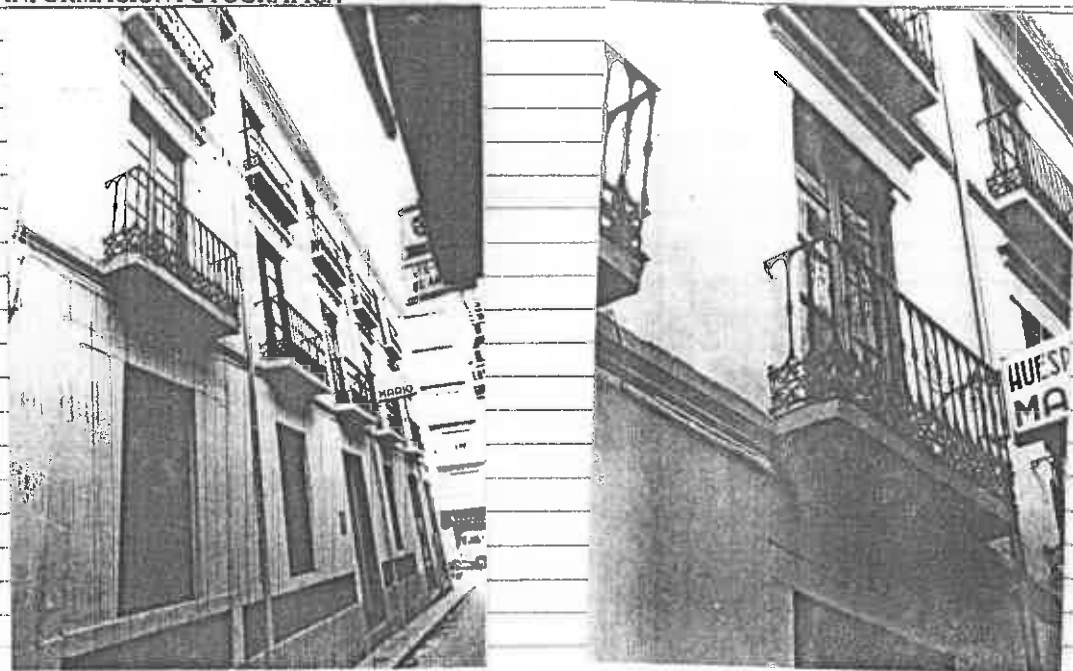
CLAVE TIPOLOGICA (4). Edificio de carácter ambiental. Bajo, 2 plantas. Huecos con dinteles resaltados sobre línea de fachada y ordenación regular. Molduras en línea separando plantas. Portada jambas de piedra gris.

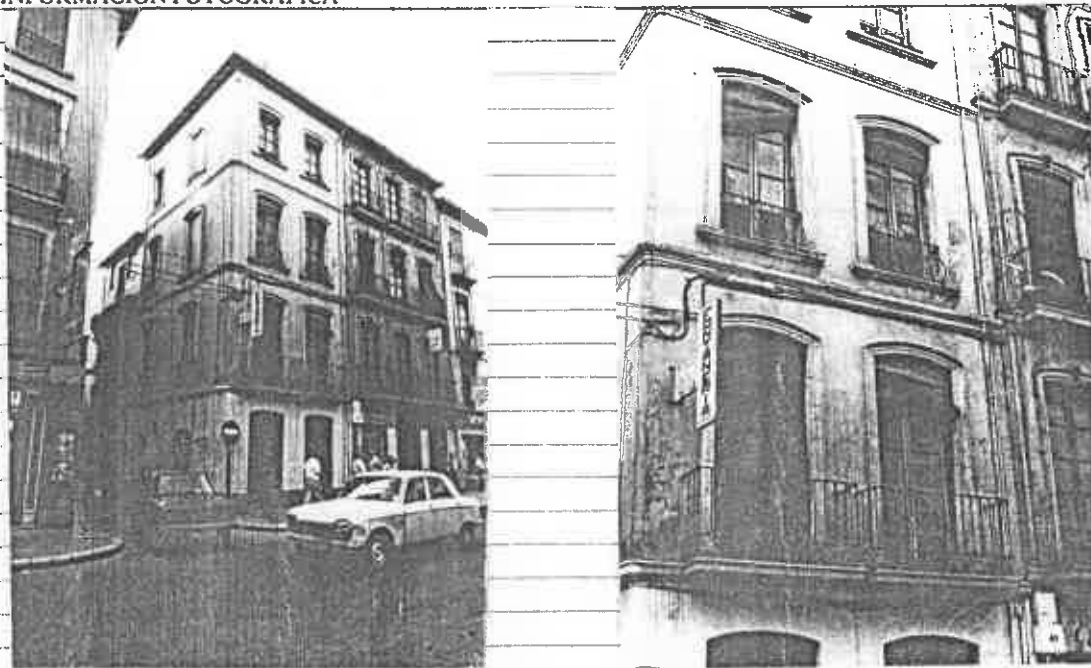
CLAVETIPOLOGICA (4). Edificio de carácter ambiental. Bajo y 3 plantas. Huecos dispuestos regularmente. Molduras enmarcando huecos y en línea divisoria fachada.

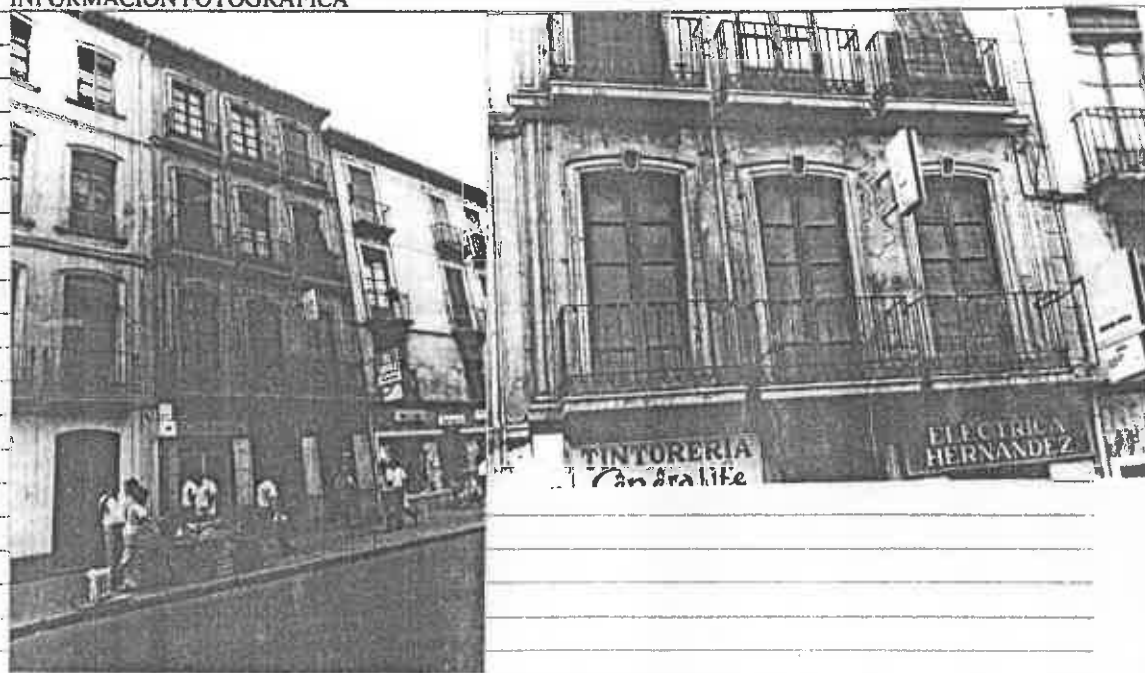
CLAVE TIPOLOGICA (4). Edificio de carácter ambiental. Bajo y tres plantas. Fachada con ordenación regular de huecos. Molduras enmarcando huecos y en línea divisoria de plantas. Portada de piedra gris con cartela decorada en clave arco.

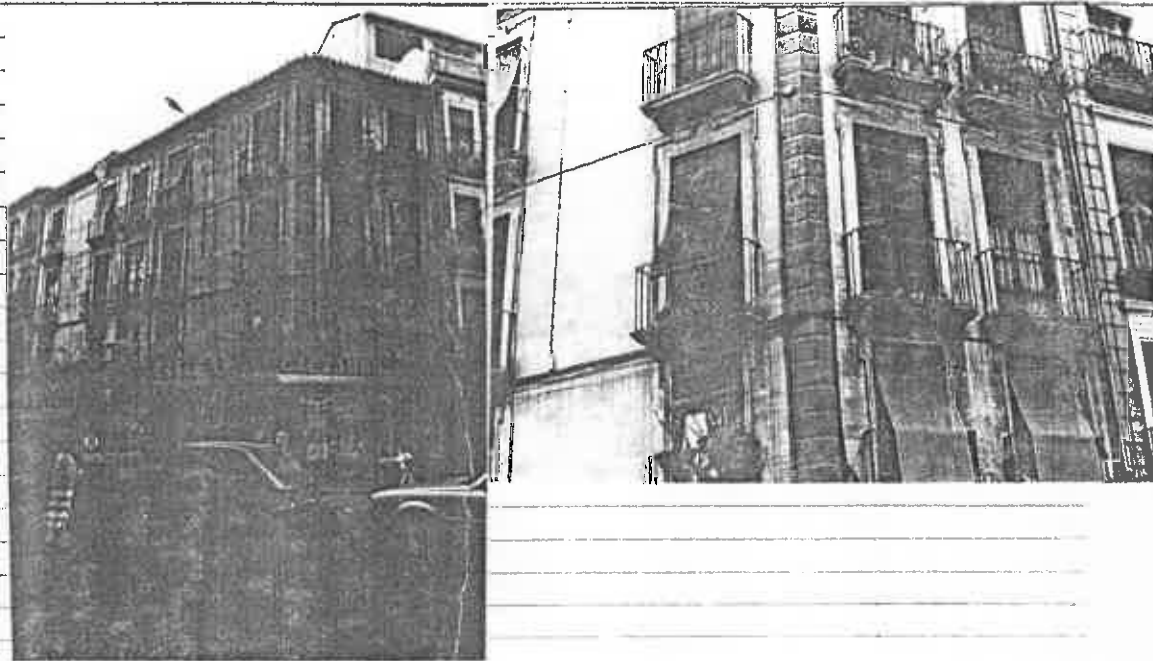
CLAVE TIPOLOGICA (4). Edificio de carácter ambiental. Bajo, 3 plantas. Fachada con ordenación regular de huecos. Molduras enmarcando huecos y zapatas con decoración vegetal bajo volado de los balcones. Zaguán y escalera con zócalos de azulejos de cuerda seca.

La fachada ha sido remodelada en
década 1920.

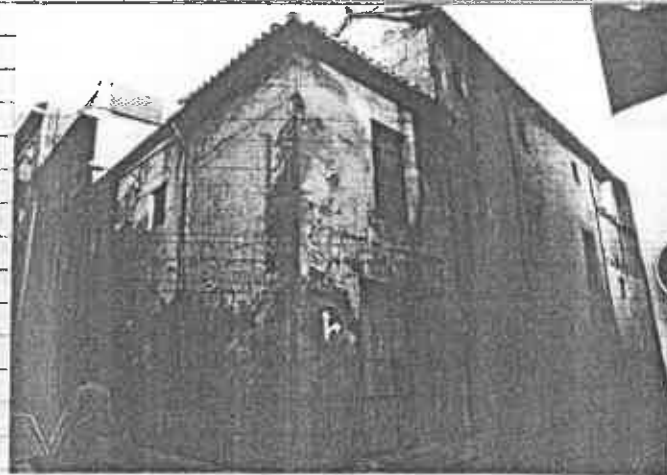
CLAVE TIPOLOGICA (4). Edificio de carácter ambiental. Bajo y 2 plantas. Fachada con ordenación regular de huecos.

Posee un patio al que se accede directamente desde el zaguán.

El edificio del s. XVIII ha sido remodelado en último tercio s. XX. No fue posible acceso al patio.

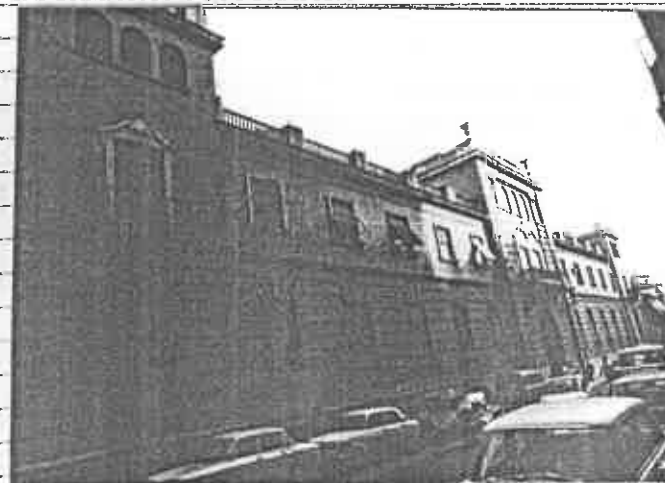
DENOMINACION	Empresa Nacional Sta. Bárbara	USOS	Militar
LOCALIZACION	Santa Bárbara 13	ESTADO DE CONSERVACION	bueno
CRONOLOGIA	Década 1940	PROTECCION EXISTENTE	
AUTOR		REGIMEN JURIDICO	Propiedad Estatal

CLAVE TIPOLOGICA (3). Edificio historicista. 2 plantas en alzado y torres en el centro y extremos de la fachada. El edificio responde a una tipología monumental de carácter oficial.

La ornamentación de tipo neorrenacentista se ha centrado en el cuerpo central de la fachada. Las torres de los extremos son de diseño limpio sin adorno alguno. Patio con columnas jónicas de mármol gris y albanegas decoradas con los escudos de los cuerpos del ejercito.

La 2ª planta es adintelada, con columnas dóricas y balaustrada.

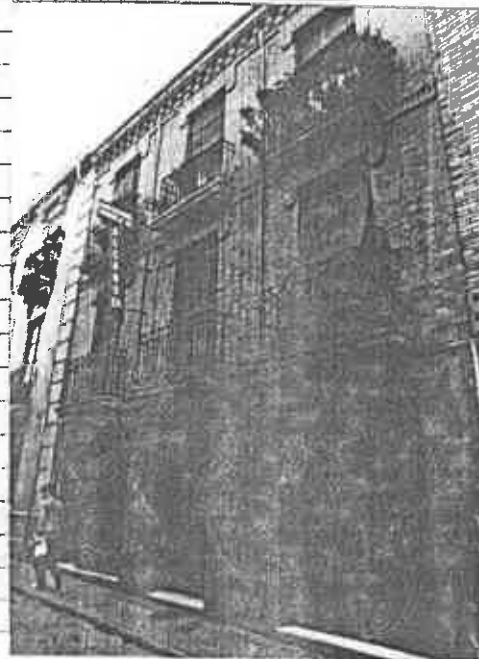
CLAVE TIPOLOGICA (4). Edificio de carácter ambiental. Bajo y 2 plantas. Fachada de ladrillo prensado con dinteles huecos en resalte y cenefas en línea divisoria plantas con ladrillo colocados de canto. Zaguán y escalera con zócalo de azulejos de cuerda seca.

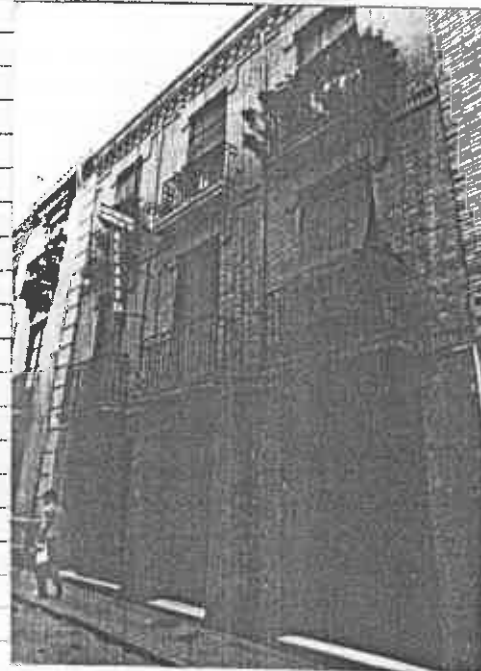
CLAVE TIPOLOGICA (4). Edificio de carácter ambiental. Bajo y 2 plantas. Fachada de ladrillo prensado con dinteles huecos en resalte y cenefas en línea divisoria plantas con ladrillo colocados de canto. Zaguán y escalera con zócalo de azulejos de cuerda seca.

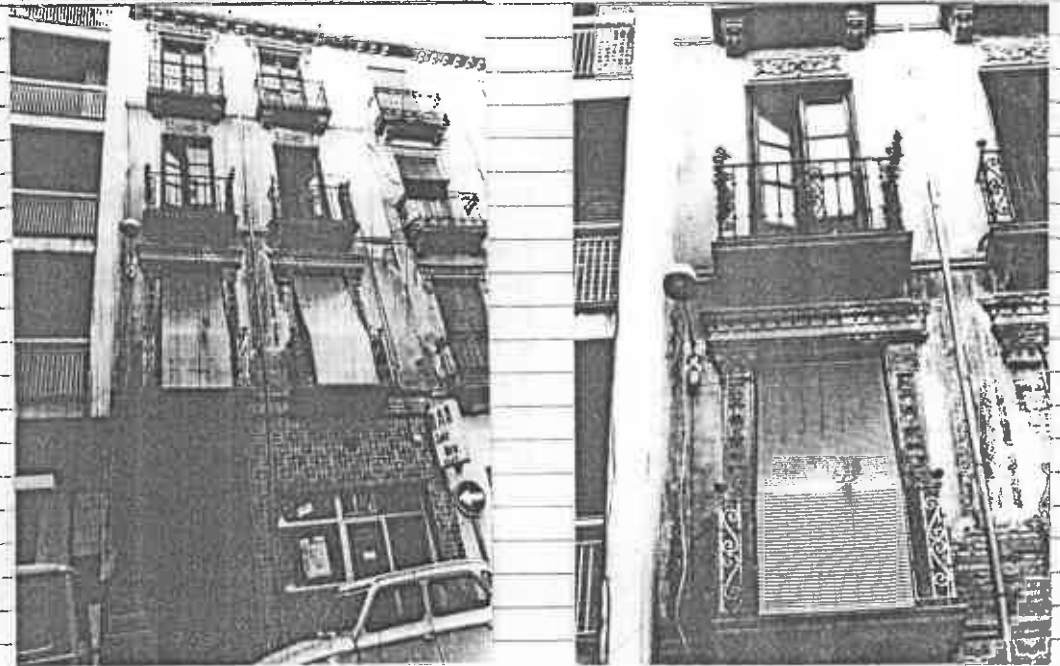
CLAVE TIPOLOGICA (4) Edificación de carácter ambiental. Bajo y tres plantas. Huecos fachada con decoración neorrenacentista y vegetal y disposición regular.

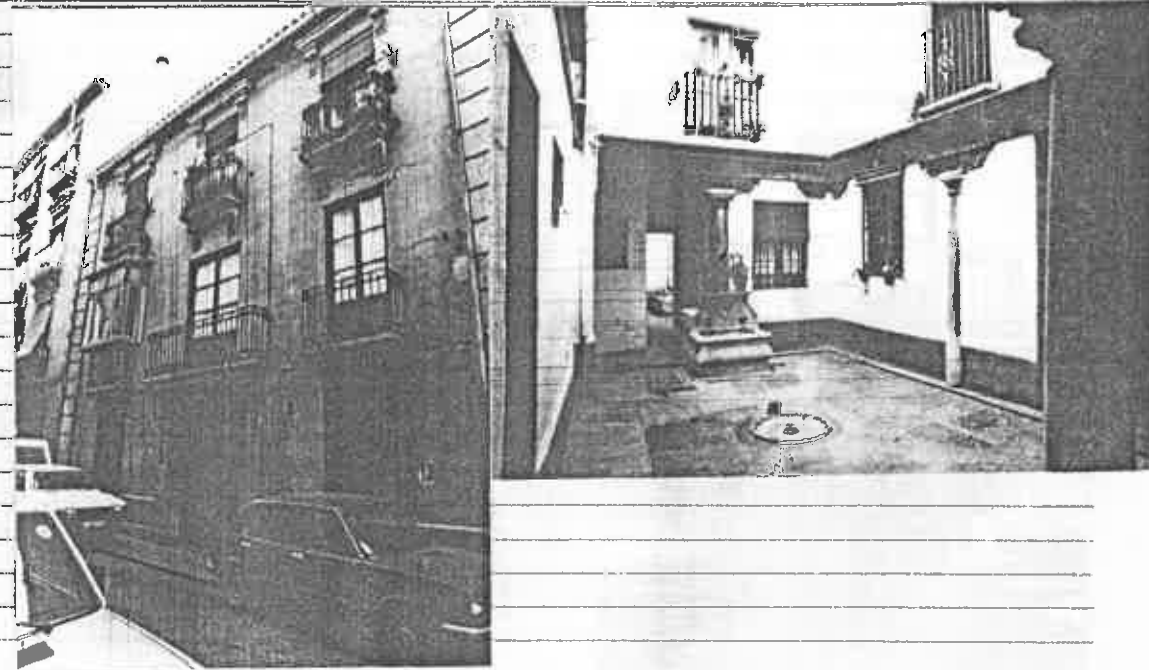
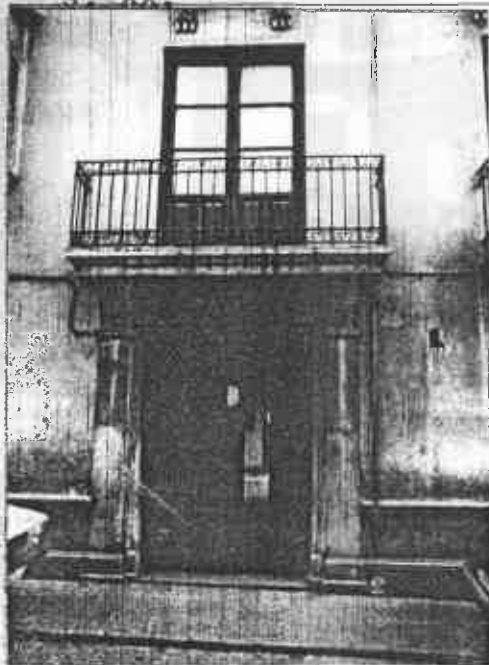
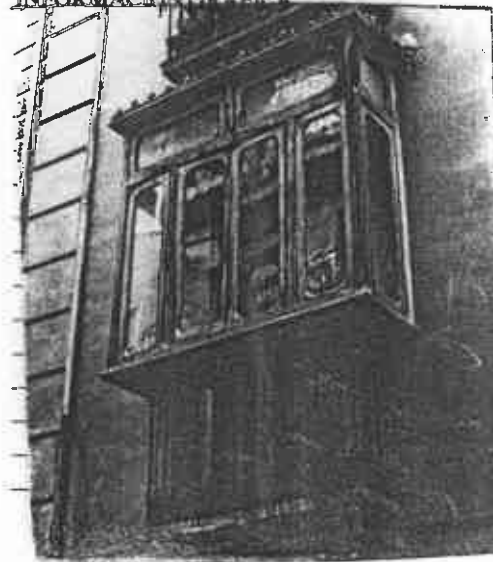
CLAVE TIPOLOGICA (2). Edificio tradicional granadino. Bajo, 2 plantas. Fachada con ordenación regular. Cornisa apoyadas en cartelillas en huecos 2ª planta. Cartelillas bajo volado balcones. Portada de piedra gris con escudo en dintel. Acceso del zaguán al patio en línea recta.

Patio adintelado con columnas toscanas de mármol gris y zapatas decoradas. Junto caja escalera columna singular con capitel decorado con hojas de acanto estilizado y plinto muy elevado con aristas biseladas. Fuente gallonado pilar y brocal de tinaja de mármol gris. Solería de piedra gris.

La fachada y galerías del patio han sido remodelada en 1º tercio s. XX.

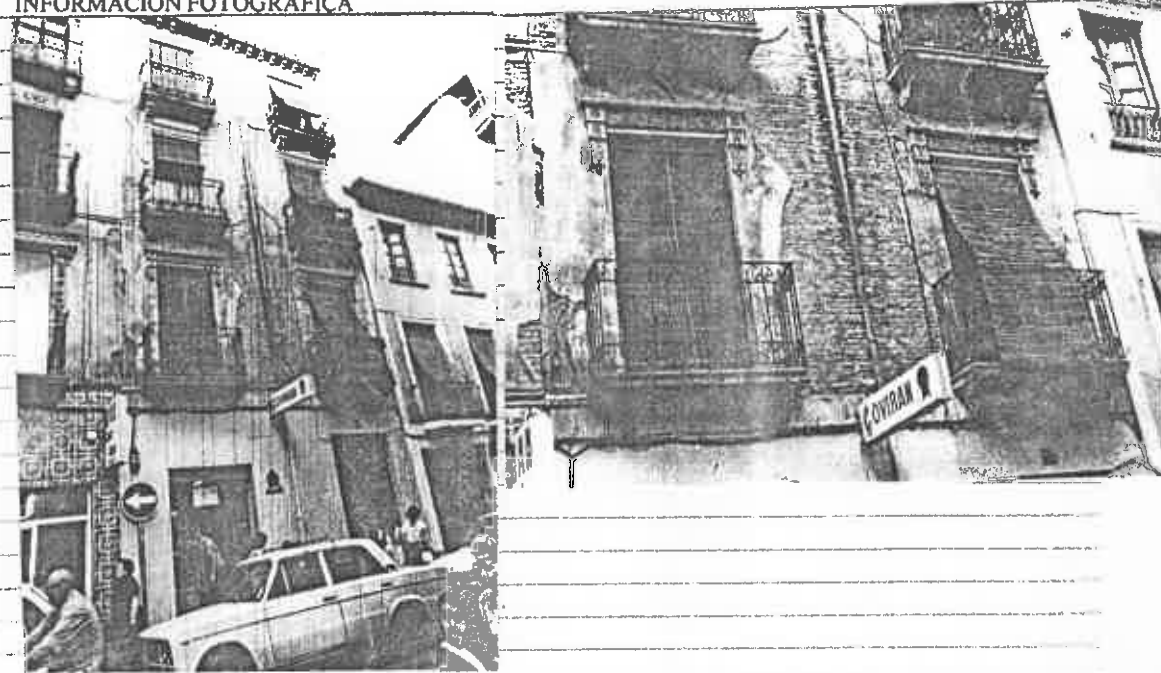
ESTADO DE CONSERVACION Regular

CLAVE TIPOLOGICA (4) Edificación de carácter ambiental. Bajo y tres plantas. Huecos dispuestos regularmente con dinteles decorados.

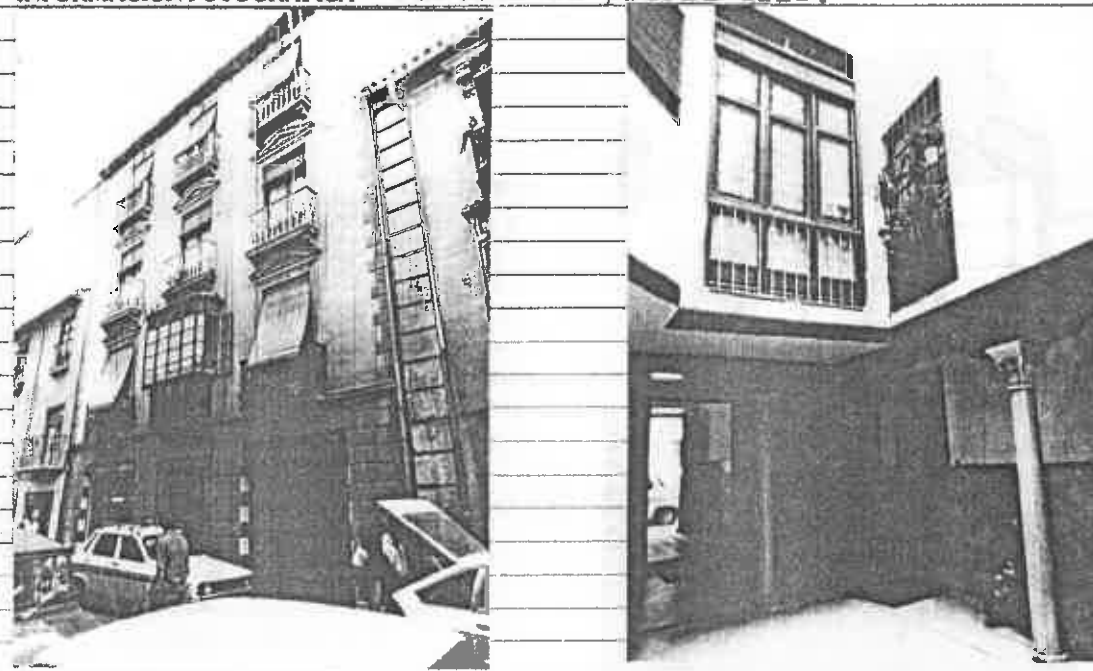
Portada de piedra gris.

Patio adintelado con columnas corintias de mármol blanco. Solería patio patio y escalera de mármol blanco. Comunicación patio y zaguán en línea recta.

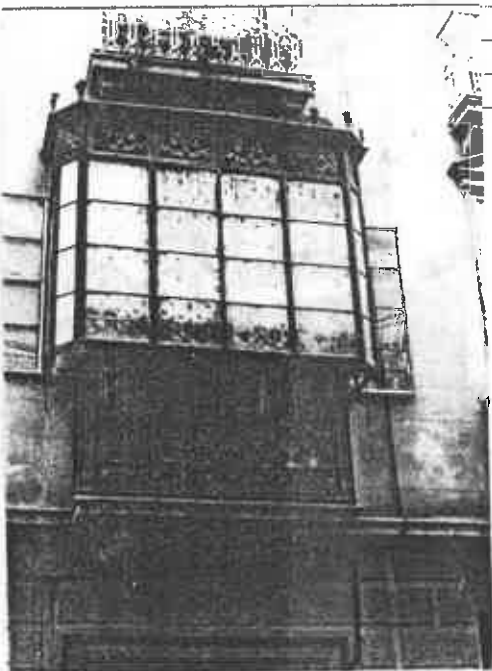
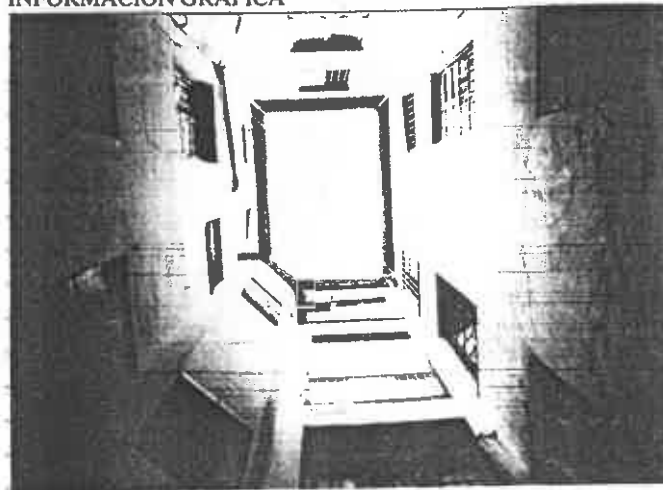
CLAVETIPOLOGICA (2). Edificio tradicional granadino. Bajo y 3 plantas. Fachada con ordenación regular de huecos. Molduras enmarcando huecos y en los de la 1ª y 2ª planta frontones con disco en tímpano. Cierre de hierro con decoración vegetal en hueco central 1ª planta.

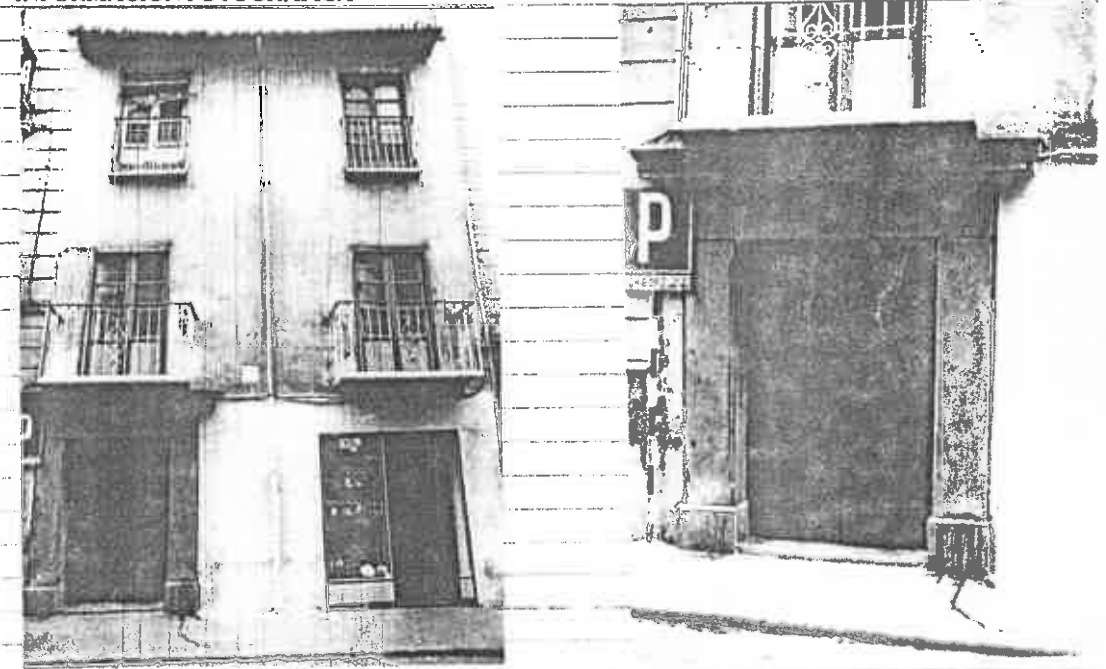
CLAVE TIPOLOGICA(2). Edificio tradicional granadino. Bajo y 2 plantas. Fachada con ordenación regular de huecos. Portada de piedra gris con la inscripción Ave-Maria en clave dintel. Zaguán y patio comunicados en línea recta.

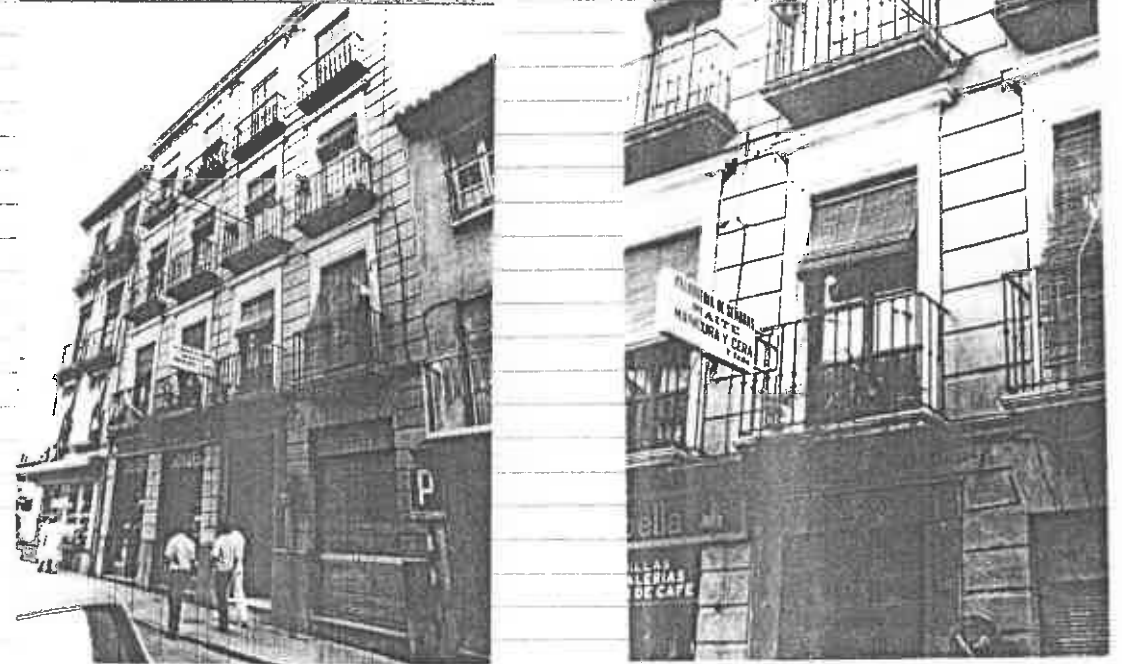
CLAVE TIPOLOGICA (4). Edificio de carácter ambiental. Bajo, tres plantas y ático. Huecos fachada ordenados regularmente y enmarcados con molduras y pequeña cornisa sobre dintel. Portada de mármol gris. Solería zaguán y escalera de mármol blanco.

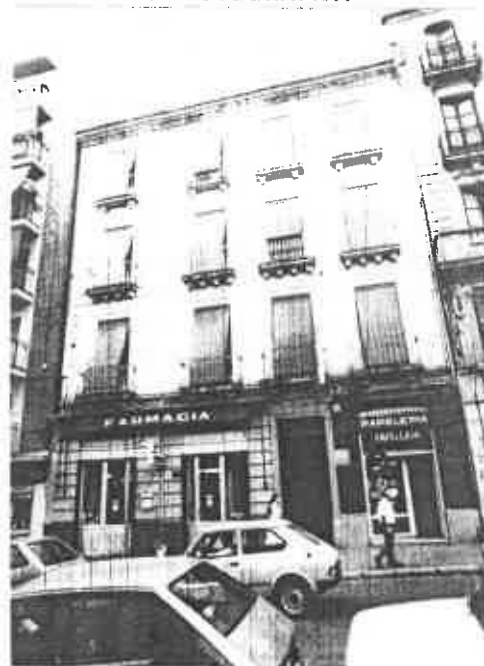
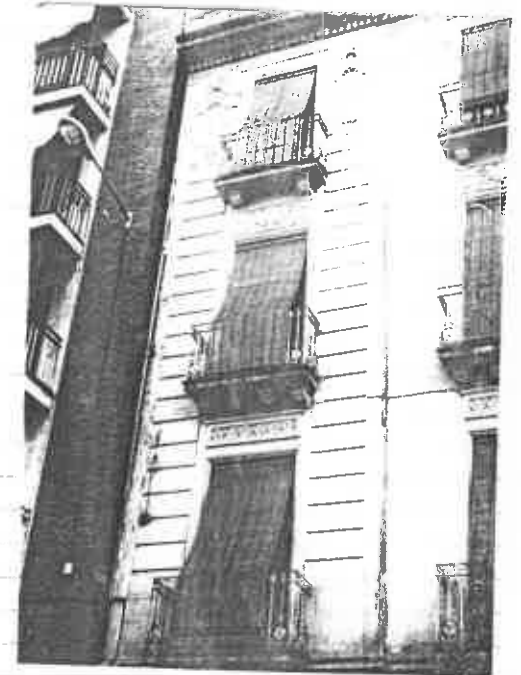
CLAVE TIPOLOGICA (4). *Edificio de viviendas de tipo tradicional con fachada regular de huecos. Planta decorativa sobre dinteles. Balcónes bajo voladizo de los balcones. Cielo raso.*

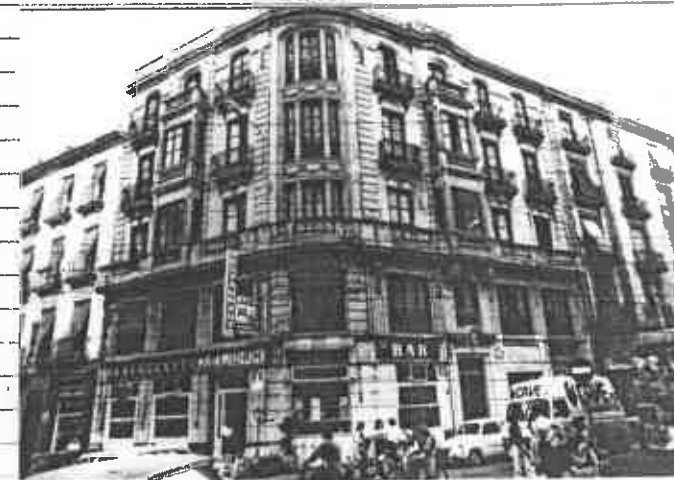
CLAVE TIPOLOGICA (13). Edificio historicista. Bajo, 4 plantas. Fachada con ordenación regular de huecos. Fachada representativa de edificios para vivienda de clase media.

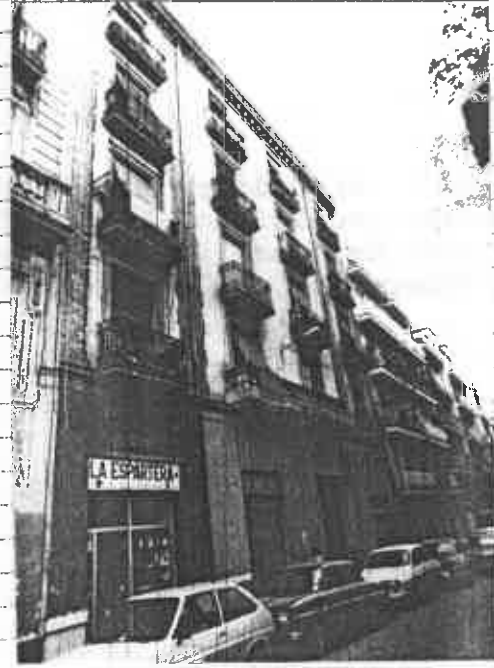
CLAVE TIPOLOGICA (4). Edificio de carácter ambiental. Bajo, 4 plantas. La fachada está decorada con grandes pilastras dóricas de ladrillo que se alza desde la 1ª planta a la cornisa del edificio. Los huecos está enmarcados con molduras y ordenadas regularmente. "olería zaguán y escalera

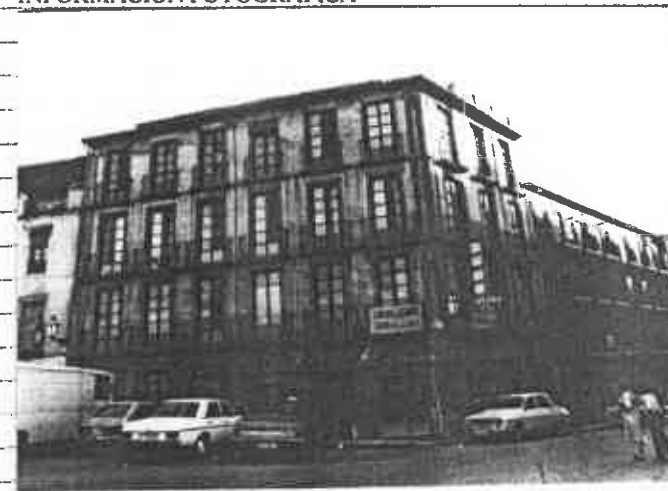
CLAVE TIPOLOGICA (4). Edificio de carácter ambiental. Bajo, tres plantas. Fachada con ordenación regular de huecos. Molduras enmarcando huecos fachada.

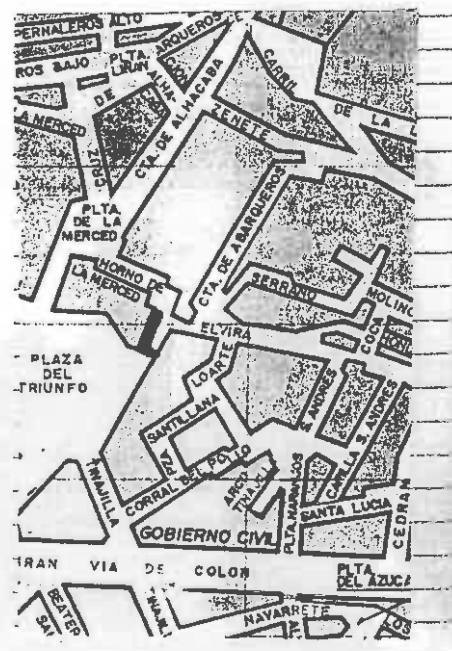
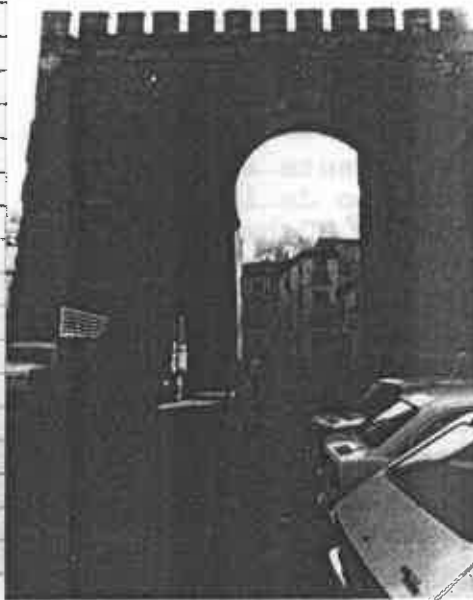
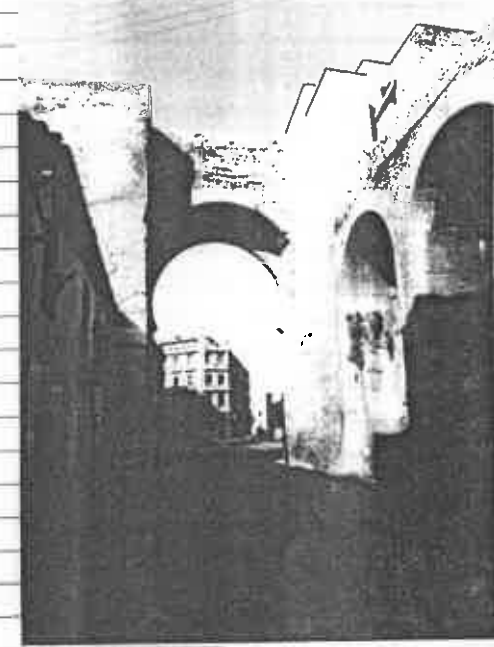
La puerta era en recodo y aún se conoce su disposición en el 1º tramo de la calle de Élvira.

Pertenece al recinto amurallado de la ciudad musulmana. Daba entrada a la ciudad por la zona oeste y ha conservado sus características con espacio abierto a su salida, pues unas manzanas edificadas tras la conquista fueron derruidas.

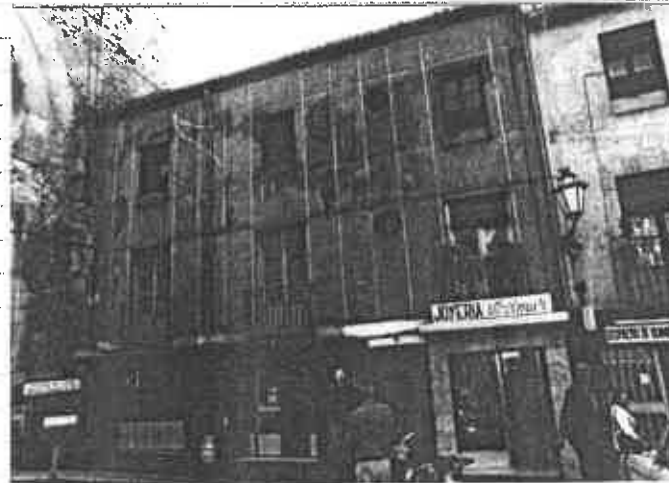
CLAVE TIPOLOGICA (4). Edificio de carácter ambiental. 2 plantas y bjo. 1 vivienda por planta. Sin zaguán. Ordenación regular de huecos.

Huecos de escalera con dos tragaluces en fachada.

Adosado a Puerta de Elvira.

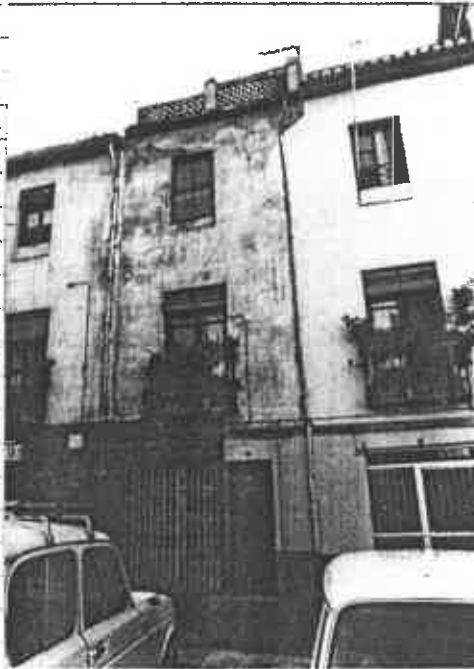
ESTADO DE CONSERVACION Bueno. (Humedades en planta baja).

CLAVE TIPOLOGICA (4). Edificio de carácter ambiental. 2 plantas y bajo. 2 huecos de fachada. Sin zaguán.

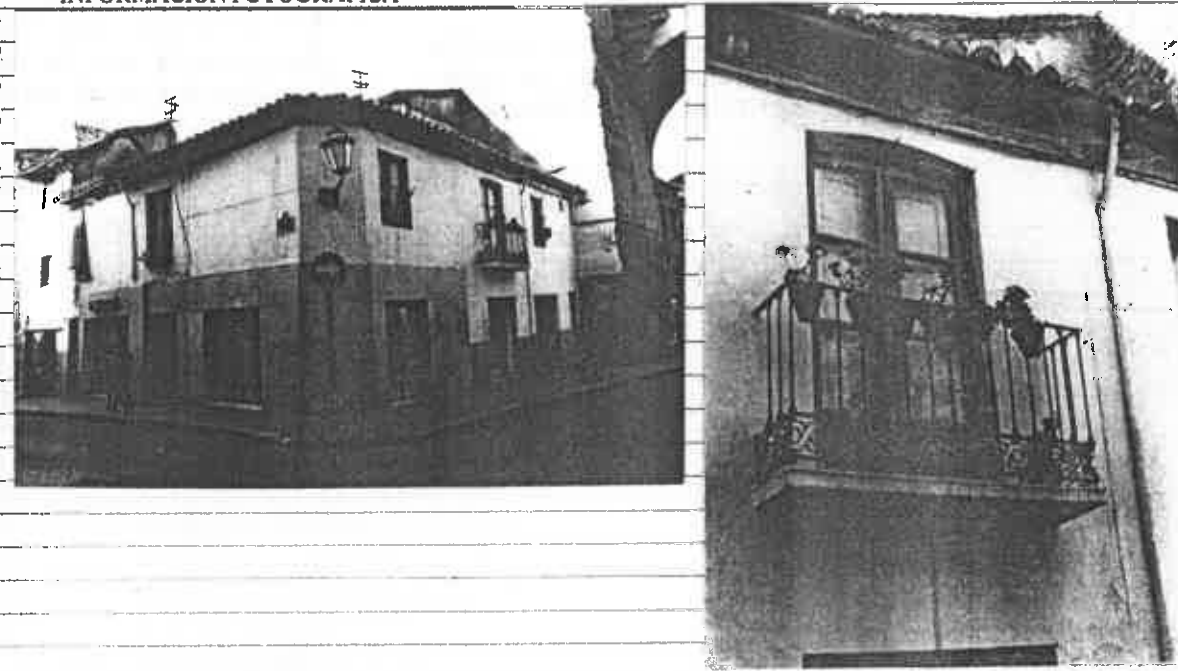
DENOMINACION	USOS Comercial y doméstico.
LOCALIZACION Elvira 123	ESTADO DE CONSERVACION Regular. Cubiertas en mal estado.
CRONOLOGIA 2ª mitad s. XIX	PROTECCION EXISTENTE
AUTOR	REGIMEN JURIDICO Arrendamiento.
CLAVE TIPOLOGICA (4) Edificación de carácter ambiental. Bajo y una planta.

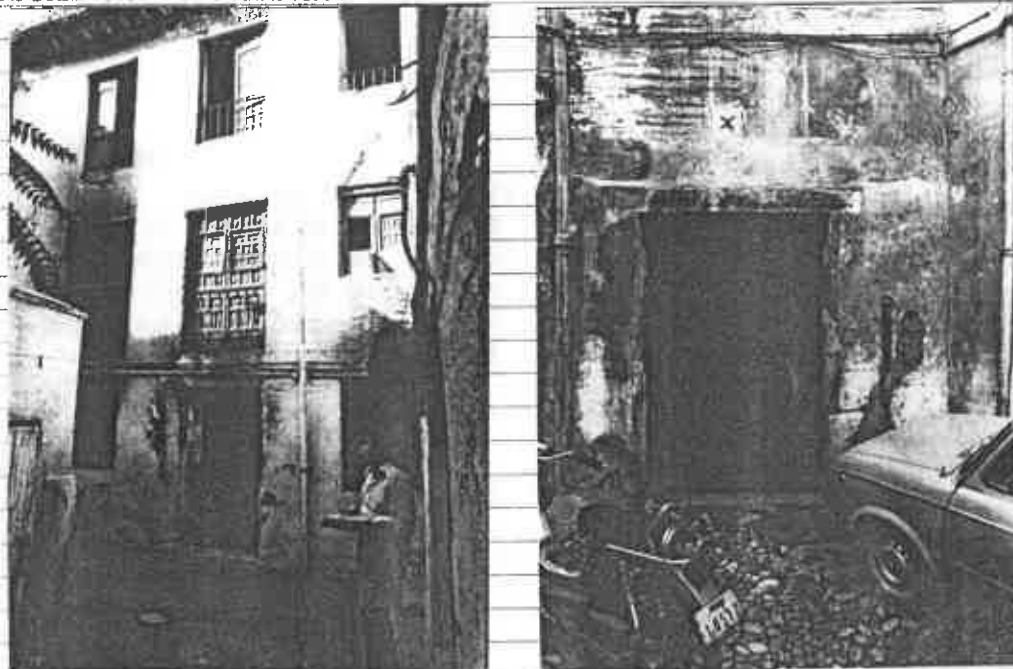
CLAVE TIPOLOGICA (3). Edificio de carácter singular que no sigue los criterios de edificación tradicional. Zaguán y patio de vecinos en forma de L.

Interior muy modificado.

Infrautilizado. Adosado a casa nº 10 de calle Loarte.

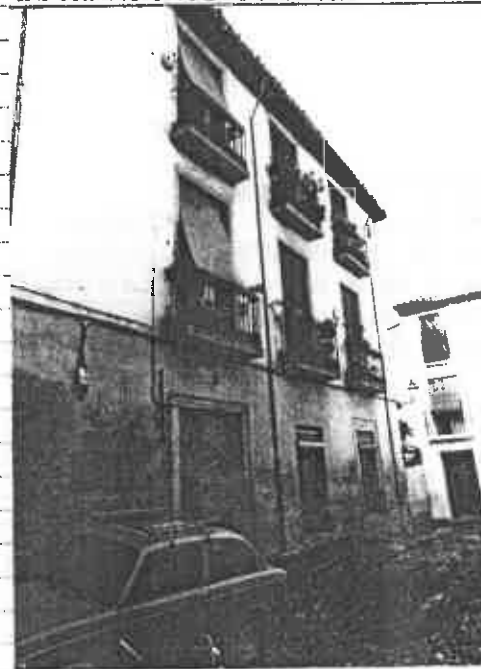
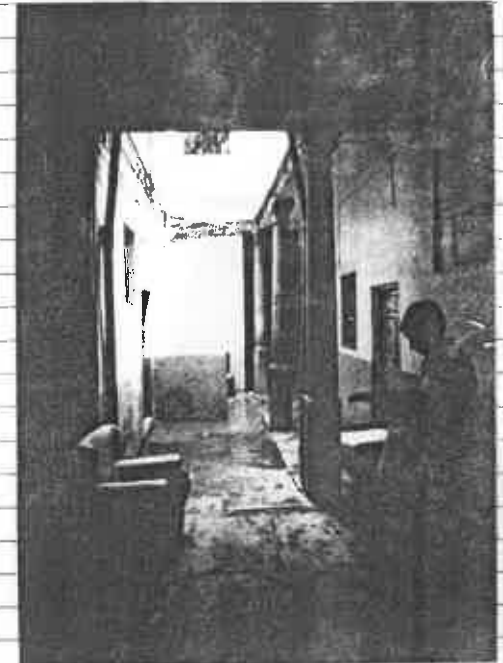
CLAVE TIPOLOGICA (3). Edificio de carácter singular. 2 plantas y bajo. Zaguán y ojo de patio con escalera lateral.

3 columnas toscanas sobre amplio plinto octogonal. Solería de edificación anterior del s. XVI en patio. Zócalo de azulejos de cuerda seca en zaguán.

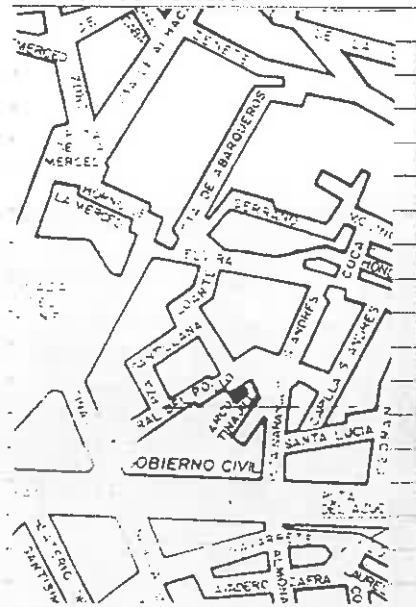
DENOMINACION	USOS <u>Deshabitada</u>
LOCALIZACION <u>Corral del Pollo 3</u>	ESTADO DE CONSERVACION <u>Mal. Semiderruida</u>
CRONOLOGIA <u>2ª mitad s. XVIII</u>	PROTECCION EXISTENTE
AUTOR	REGIMEN JURIDICO

CLAVE TIPOLOGICA (2) Edificación tradicional granadina. Semisótano, bajo, una planta y galería superior con algunos de sus vanos tapiados. Apilastramiento de ladrillo en primera planta y entre los vanos de la galería.

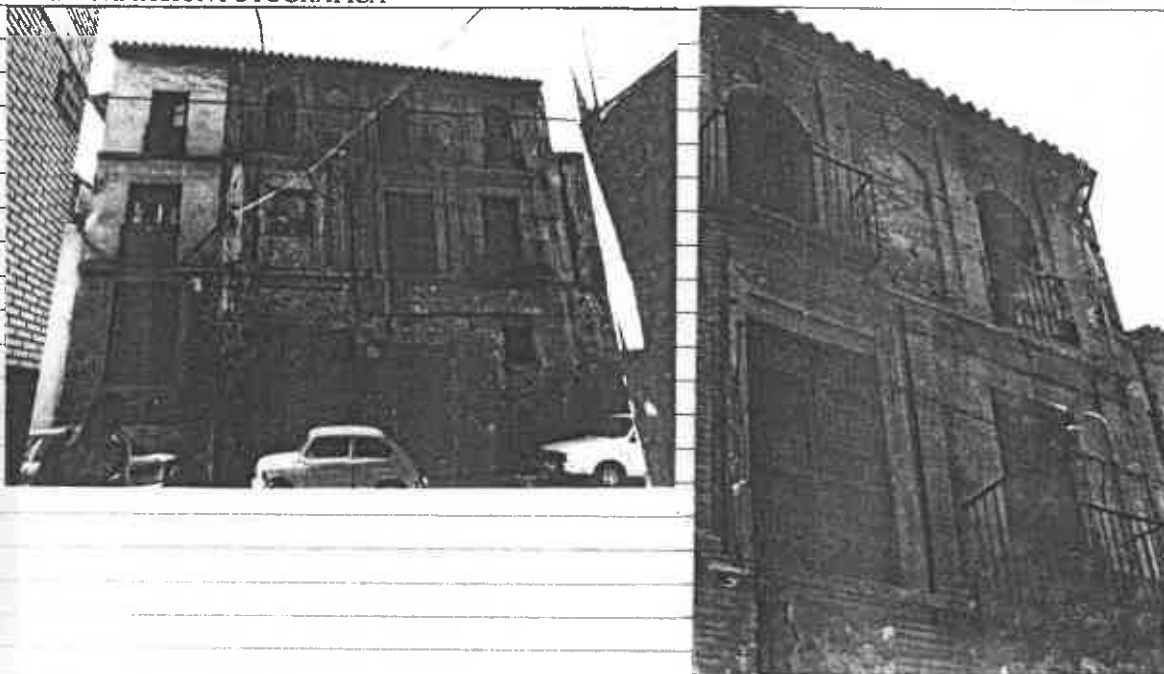
Dintel de puerta de acceso de madera tallada.

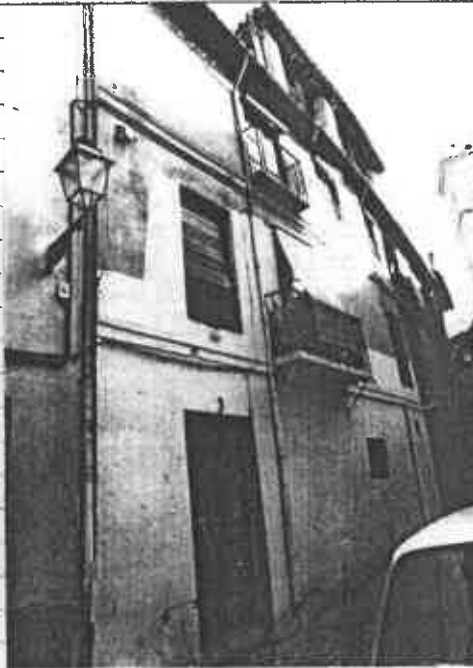
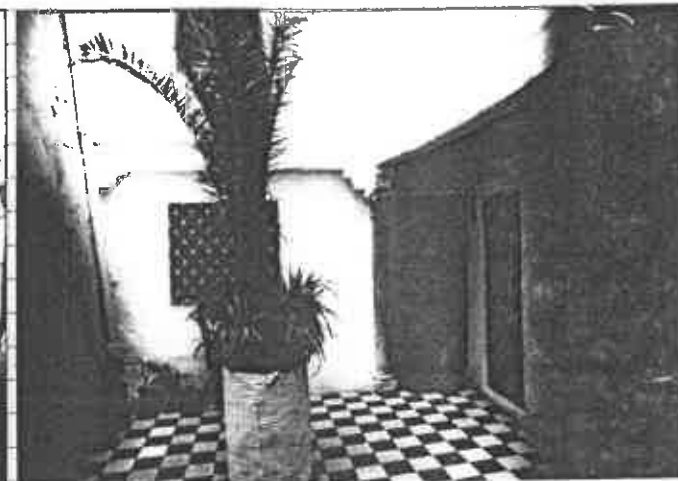
CLAVE TIPOLOGICA (2). Edificación de carácter granadino. 2 plantas y bajo. Zaguán y escalera lateral. Disposición no regular de huecos.

2 columnas toscanas con 4 zapatas de madera fachada en patio.

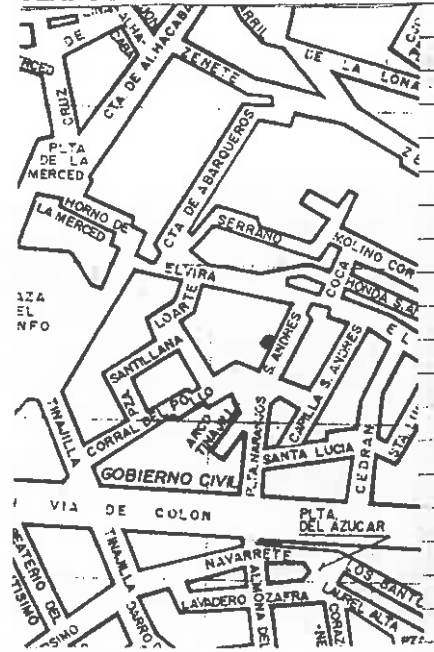
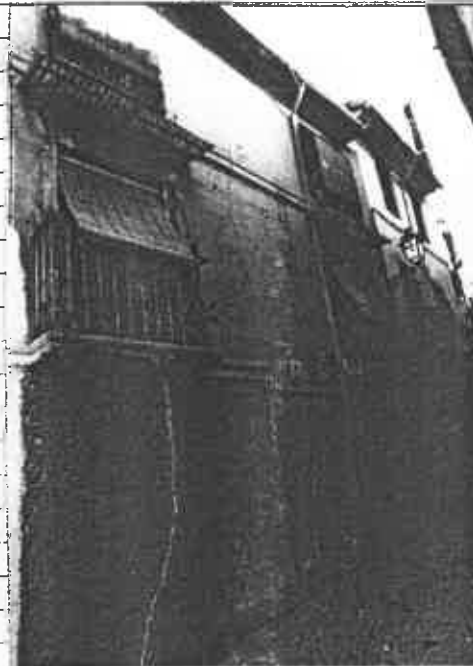
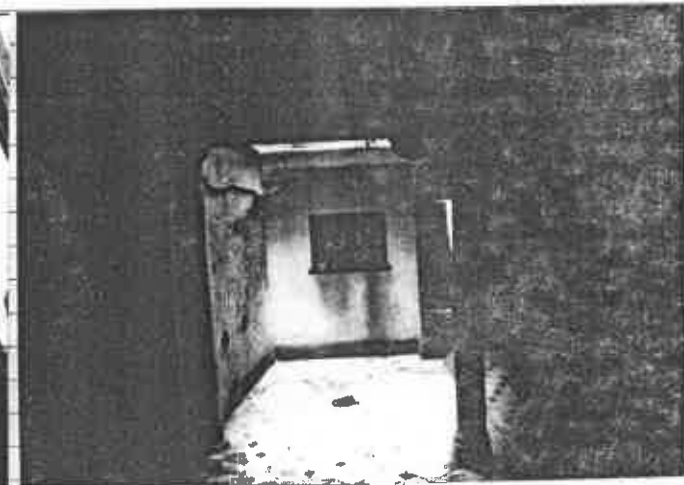
CLAVE TIPOLOGICA (2). Edificación de carácter tradicional. 2 plantas y bajo. Zaguán y patio. Torre abierta lateral. Ordenación simétrica de huecos.

4 columnas toscanas de mármol gris
con zapatas de madera tallada en patio.

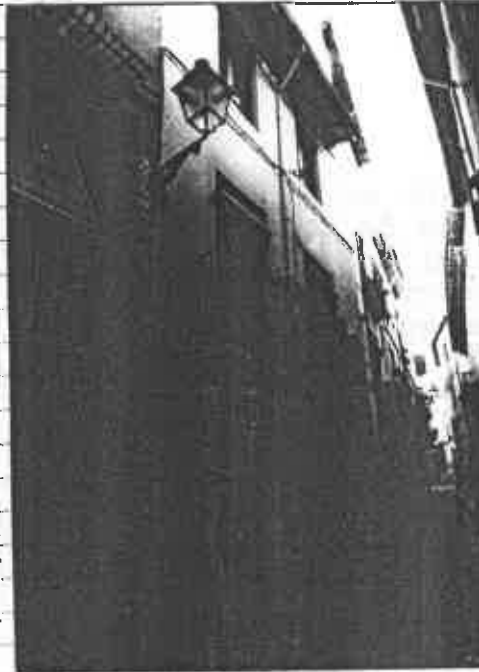
CLAVE TIPOLOGICA (4). Edificación de carácter ambiental. 2 plantas y bajo. Sin zaguán.
Ordenación simétrica de huecos.

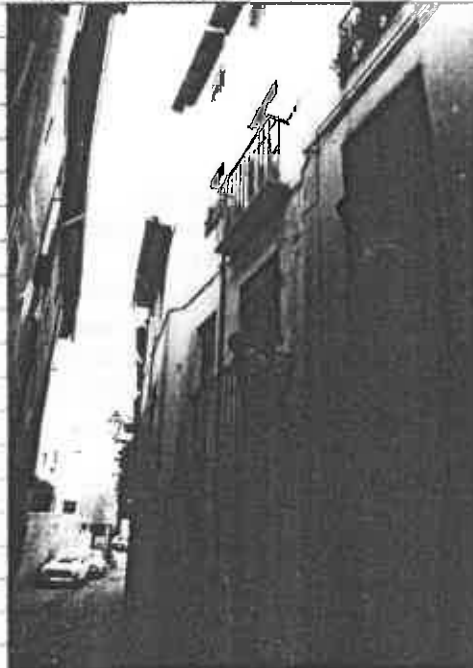
CLAVE TIPOLOGICA (4). Edificación de carácter ambiental. 3 plantas y bajo. Disposición no regular de huecos. Sin zaguán.

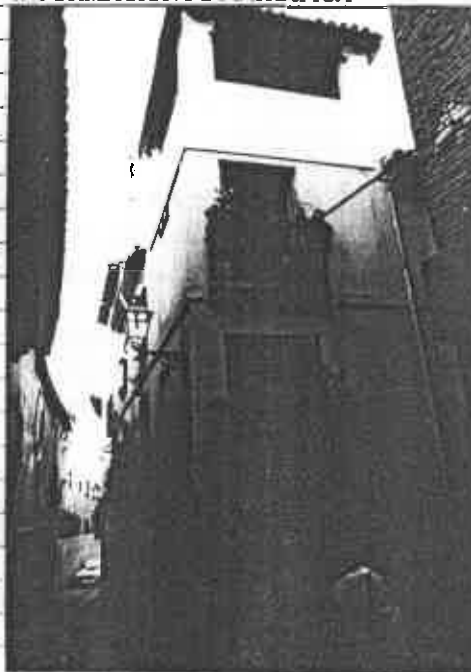
CLAVE TIPOLOGICA (4). Edificación de carácter ambiental. 2 plantas, bajo y torre lateral. Disposición no simétrica de huecos.

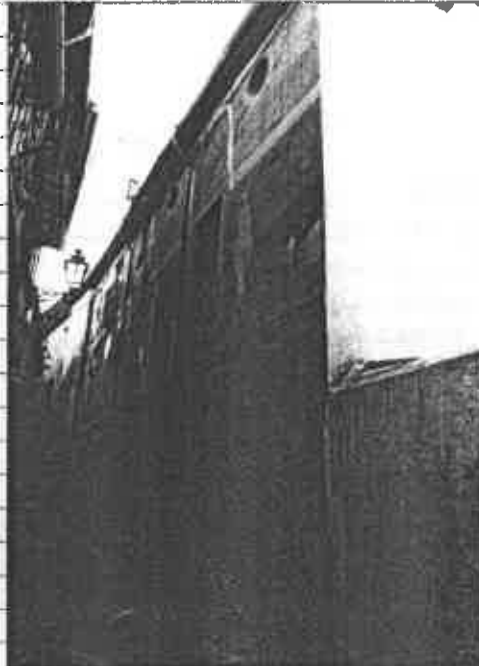
DENOMINACION		USOS Religioso
LOCALIZACION	S. Andrés 6	ESTADO DE CONSERVACION Regular. Cubierta en mal estado.
CRONOLOGIA	2ª mitad s. XIX	PROTECCION EXISTENTE
AUTOR		REGIMEN JURIDICO Propiedad Eclesiástica

CLAVE TIPOLOGICA (4). Edificio de carácter ambiental. Bajo y 2 plantas. Fachada con ordenación irregular de huecos.

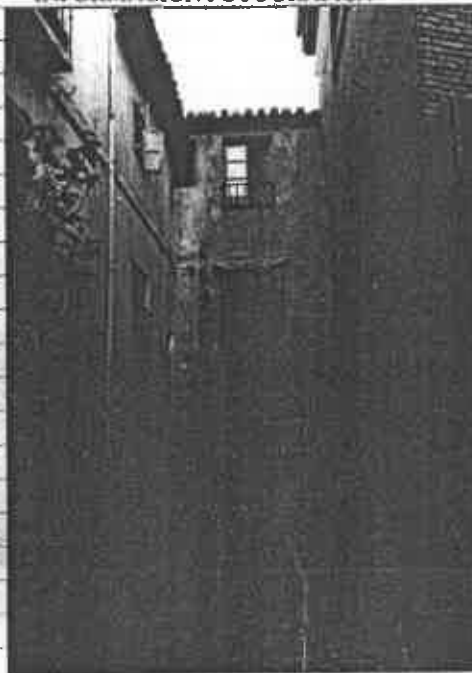
ESTADO DE CONSERVACION Malo

CLAVE TIPOLOGICA (4). Edificación de carácter ambiental. 2 plantas y bajo. Ojo patio.

Infrautilizado. Cerrado interior.

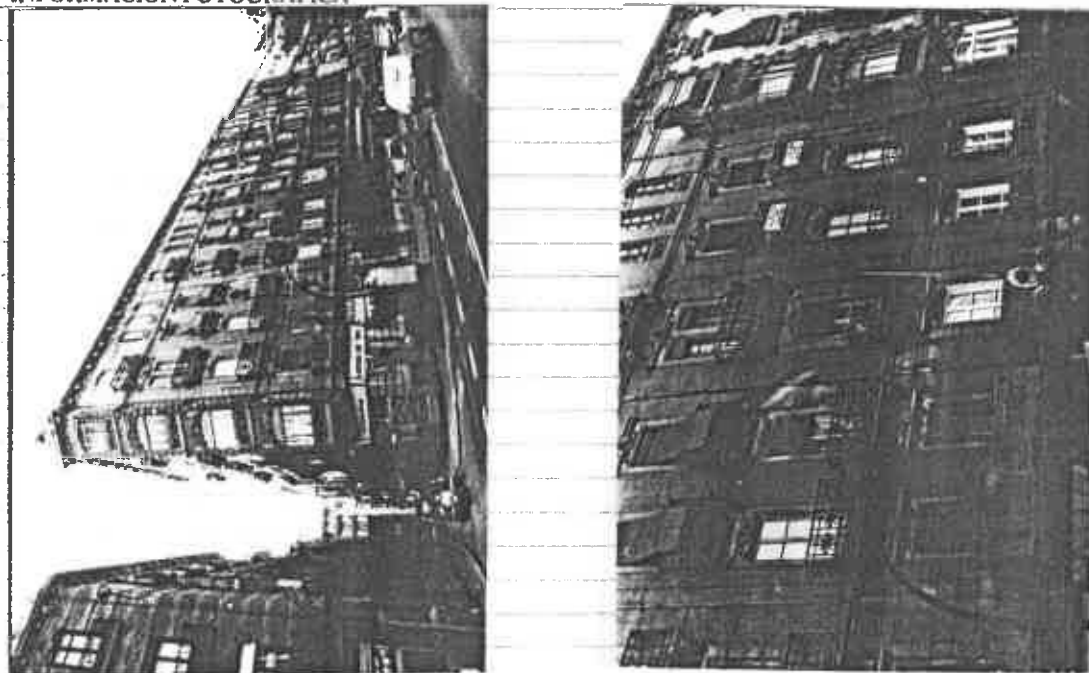
VARIABLES SINGULARIDADES Cuerpos de cierre de obra en intersección Azacayas/Gran Vía y lateral derecho de fachada Gran Vía. Balcones de obra en 1ª planta con decoración calada de motivos vegetales. Dinteles de los balcones con decoración diferente en cada planta. Ménsulas de volutas bajo el vuelo de los balcones.
