CATALOGO
DE
EDIFICACION

EDIFICIOS CATALOGADOS
DEL Nº 1 AL 100

Excmo. Ayuntamiento de Granada
Oficina Técnica Municipal

REVISION
PLAN
GENERAL
ORDENACION
URBANA

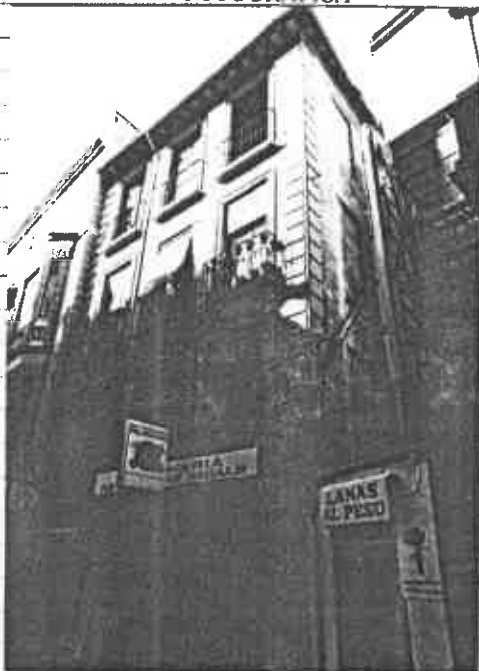
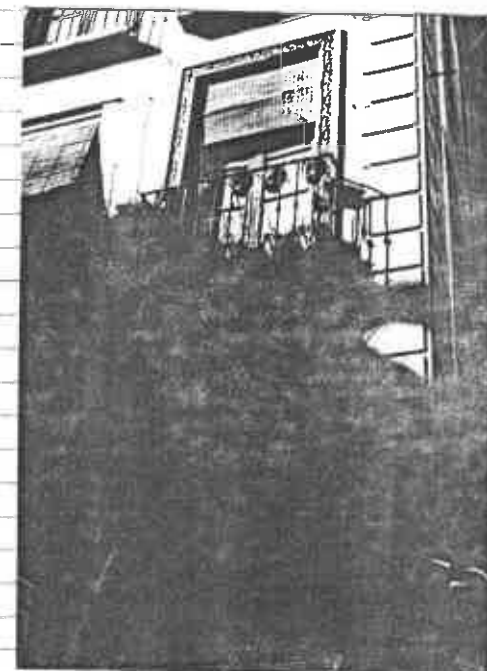
CLAVE TIPOLOGICA (4). Edificación de carácter ambiental. 3 plantas y bajo.
1 vivienda por planta. Ordenación simétrica de huecos de la fachada.

VARIABLES SINGULARIDADES Canefas de los balcones con decoración vegetal en bajorrelieve. Portada de piedra gris.

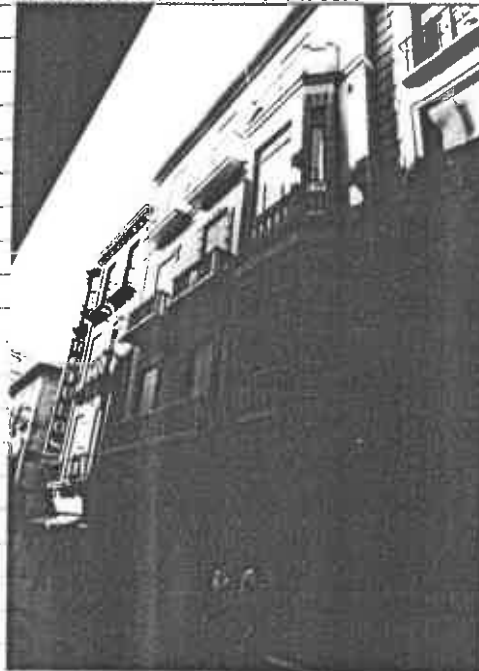
CLAVE TIPOLOGICA (4). Edificación de carácter ambiental. 3 plantas y bajo. 1 vivienda por planta. Ordenación regular de huecos de fachada.

VARIABLES SINGULARIDADES Cuerpo de cierre de obra, coronado por frontón partido en balcones derechos de 1ª y 2ª planta. Balaustrada de mármol blanco en 1ª y 2ª planta.

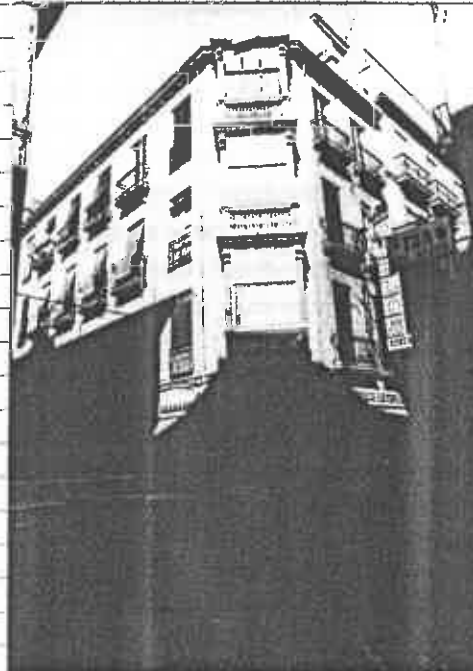
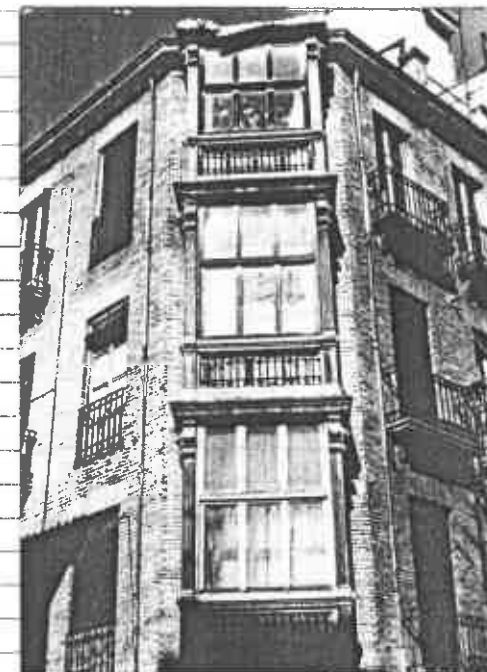
CLAVE TIPOLOGICA (4). Edificación de carácter ambiental, 3 plantas y bajo. 2 viviendas por planta. Ordenación simétrica de huecos de la fachada.

VARIABLES SINGULARIDADES Fachada de ladrillo
prensado. Cuerpo de cierre de obra con
pilastras en intersección de C./Azacayas
y Santos.

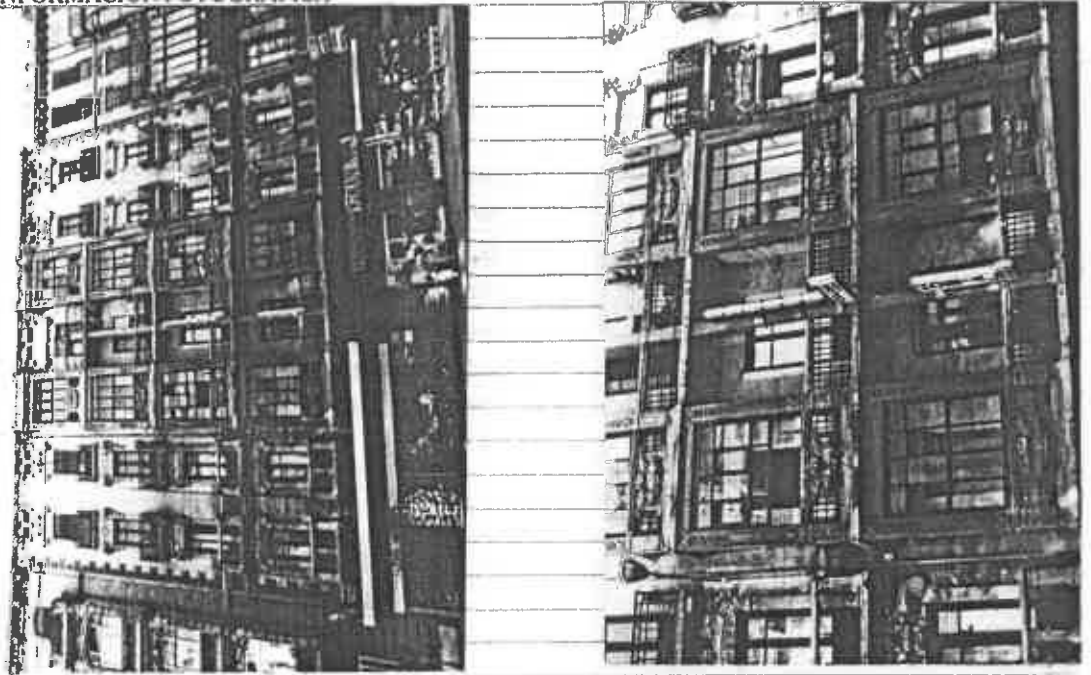
VARIABLES SINGULARIDADES 2 cuerpos de cierre

comunicados en centro de fachada. Deco-
ración vegetal sobre el hueco de los /
balcones. bajo el vuelo con

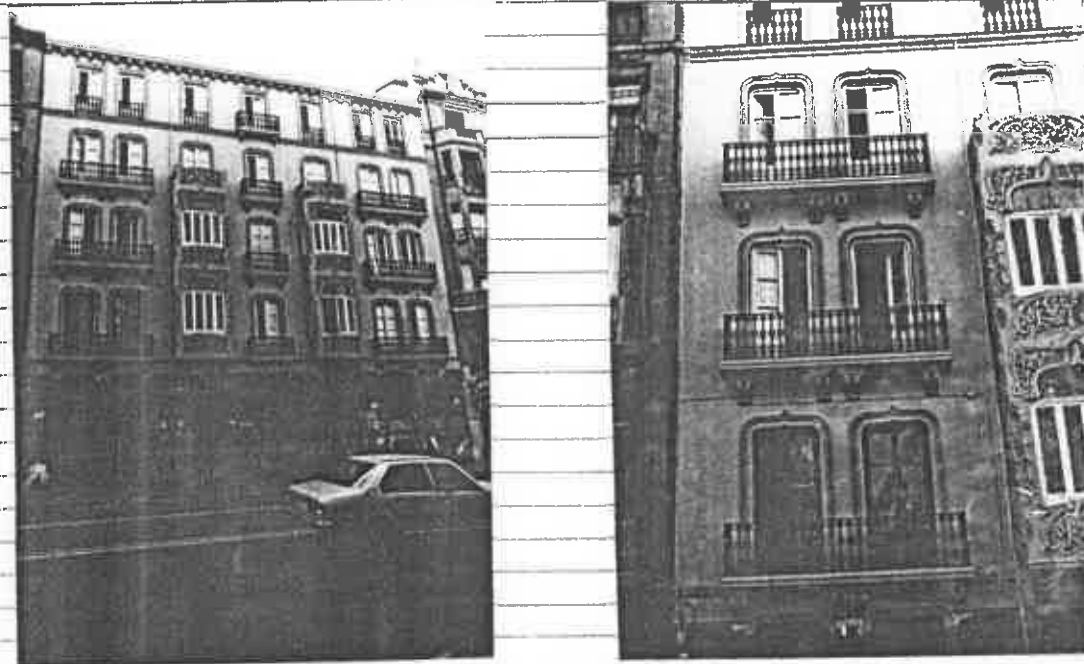
VARIABLES SINGULARIDADES Zaguán de bóveda con decoración vegetal. Arcos conopiales en huecos de la fachada. 2 cuerpos de cierre de obra modernista en 1ª y 2ª planta separadas por un vano.

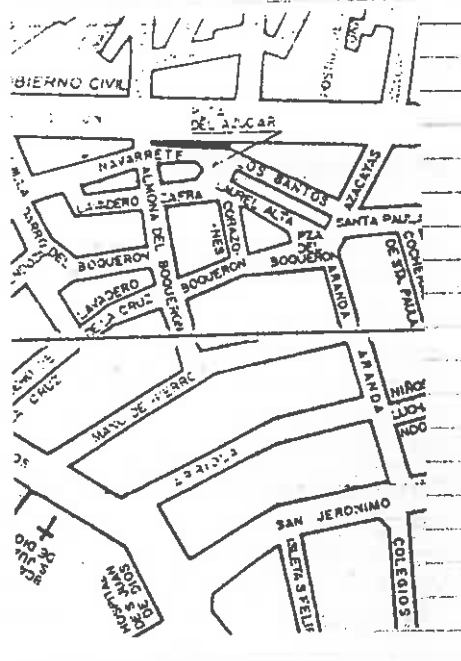
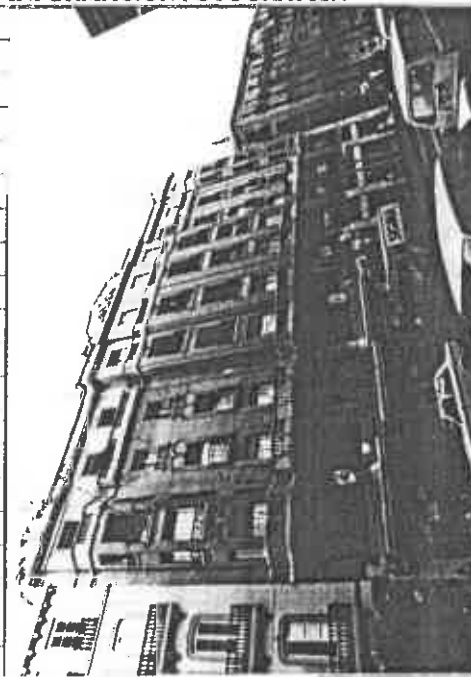
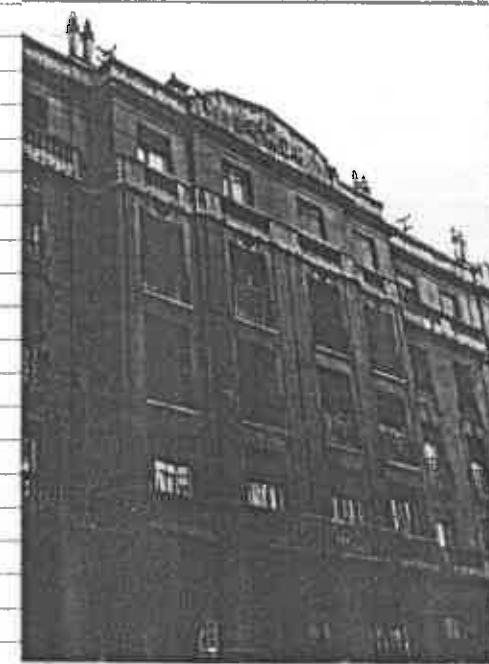
DENOMINACION _____
LOCALIZACION Gran Vía 47 _____
CRONOLOGIA Década 1920 _____
AUTOR _____

CLAVE TIPOLOGICA (3). Edificación de carácter historicista. 5 plantas y bajo. Ordenación regular de huecos en la fachada.

VARIABLES SINGULARIDADES Modulación de los volúmenes de la fachada con tres cuerpos salientes. Decoración de cabezas mitológicas sobre los balcones centrales de 4ª planta. Portada de piedra gris con terna sobre su dintel. Decoración de ánforas de piedra sobre alero del edificio.

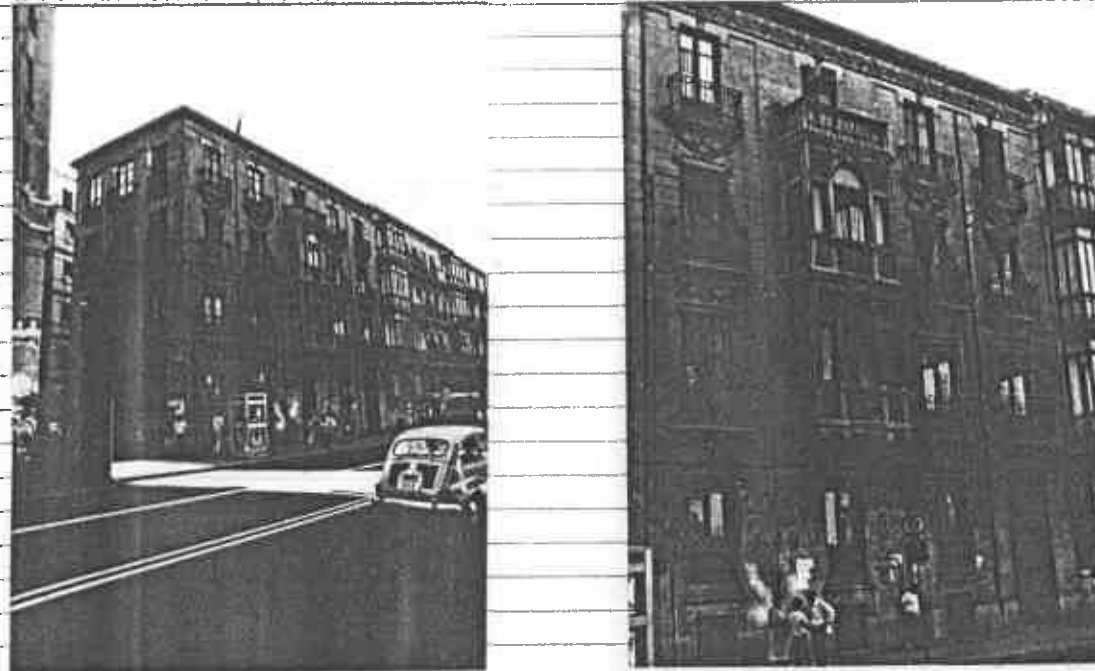
VARIABLES SINGULARIDADES Cuerpo de cierre en balcones centrales de la 1ª y 2ª planta con arco de medio punto central y decoración calada. Paneles de decoración con guirnalda y cabeza cariátida en 1ª planta, guirnalda en 2ª y voluta sobre el dintel en 3ª. Friso de motivos vegetales.

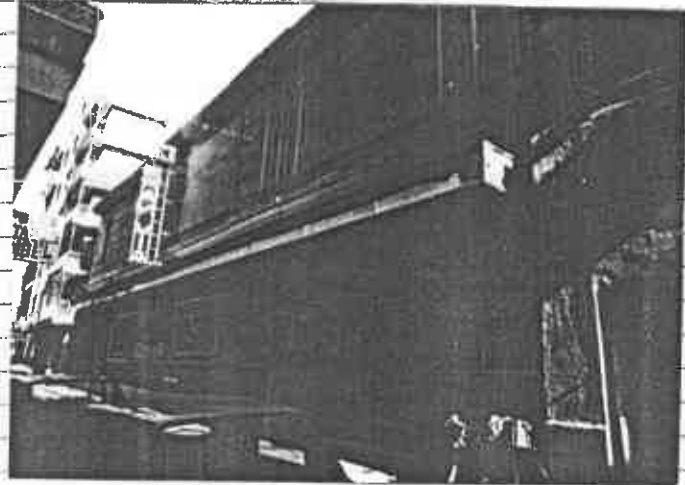
DENOMINACION Cine Gran Vía
LOCALIZACION Almona del Boquerón
CRONOLOGIA Década 1940
AUTOR

CLAVE TIPOLOGICA (3). Edificación de carácter singular, 2 volúmenes de planta, 2 portadas laterales.

VARIABLES SINGULARIDADES Hall y Sala de proyección.

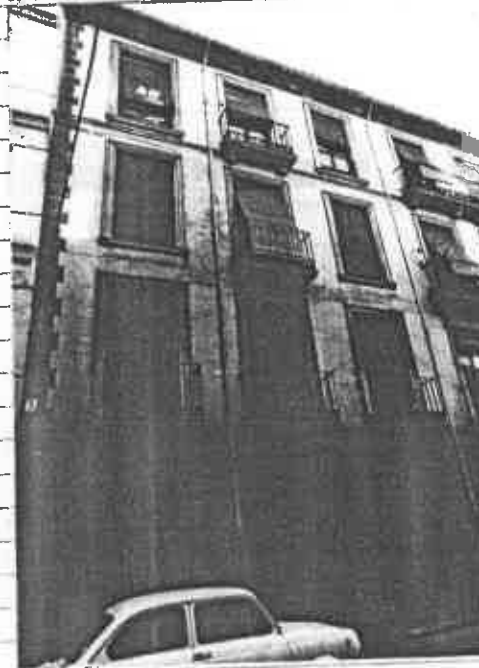
LOCALIZACION Navarrete 5

CLAVE TIPOLOGICA (4). Edificación de carácter ambiental. 3 plantas y bajo, 1 vivienda por planta. Ordenación simétrica de huecos de fachada.

VARIABLES SINGULARIDADES ~~Moldura de yeso en huecos de fachada. Ménsulas con decoración de acanto bajo el vuelo de balcones.~~

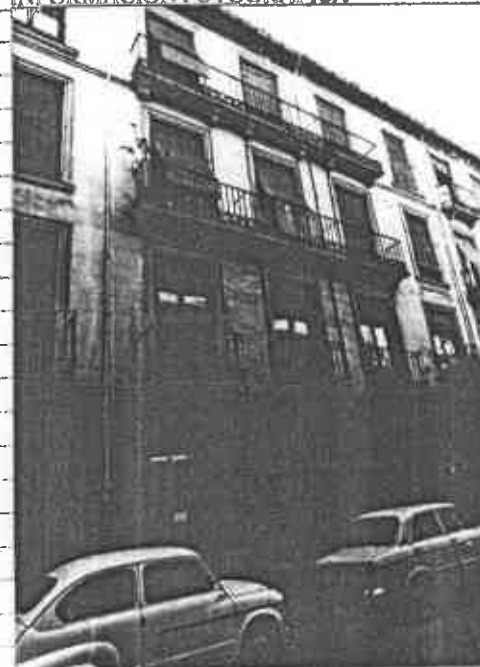
LOCALIZACION Navarrete 7

CLAVE TIPOLOGICA (4). Edificación de carácter ambiental. 3 plantas y bajo, 1 vivienda por planta. Ordenación simétrica de huecos de fachada.

VARIABLES SINGULARIDADES Balcón corrido en
2ª y 3ª plantas. Molduras en huecos.
Ménzulas con decoración de acanto en vuelo de baleones.

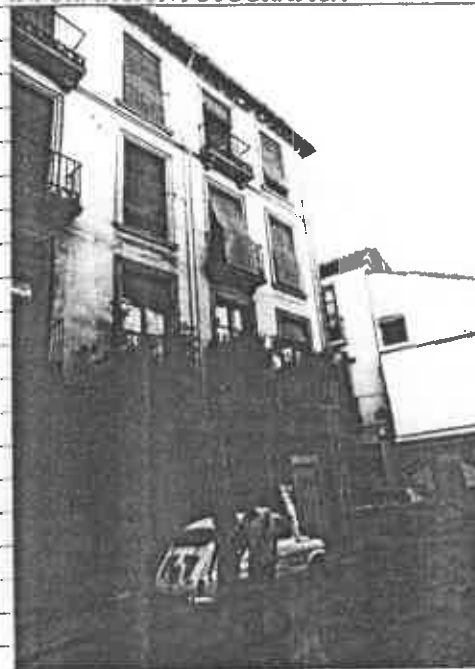
LOCALIZACION Navarrete 9

CLAVE TIPOLOGICA (4). Edificación de carácter ambiental, 3 plantas y bajo, 1 vivienda por planta. Ordenación simétrica de huecos.

VARIABLES SINGULARIDADES ~~Moldura de yeso en huecos. Méngula bajo el vuelo de los balcones con decoración de acanto.~~

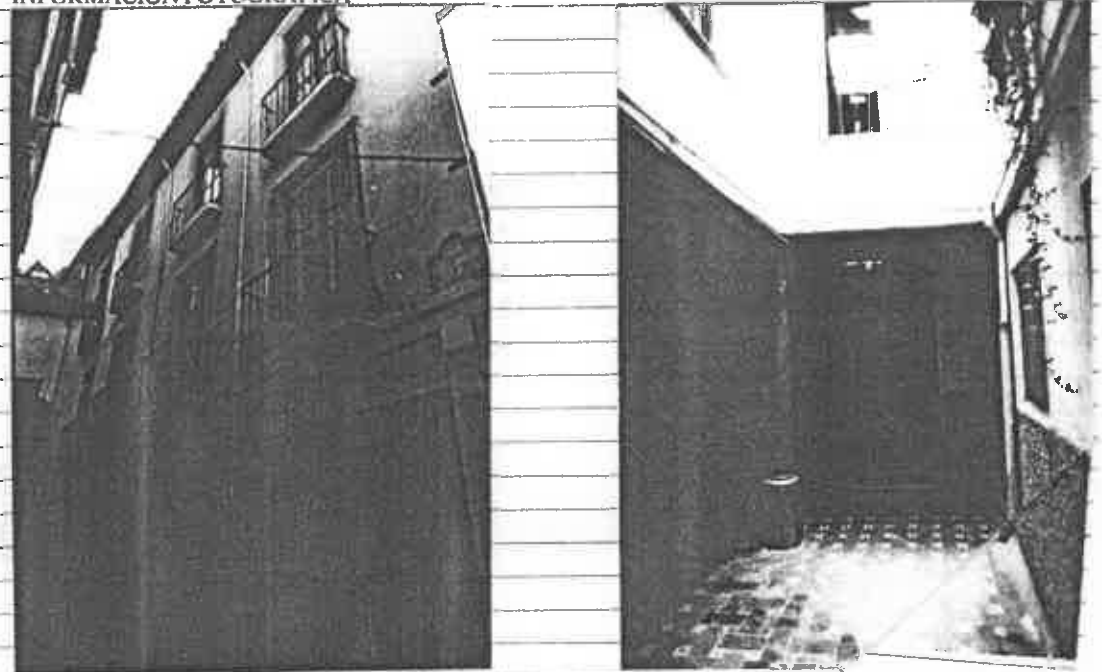
VARIABLES SINGULARIDADES 1 columna toscana de
piedra gris con plinto poligonal.

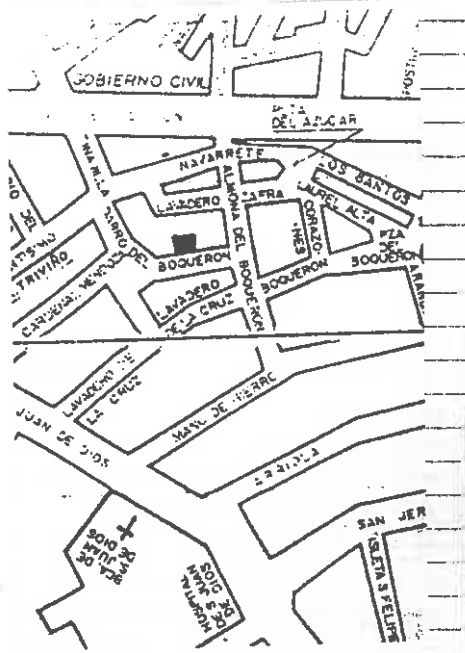
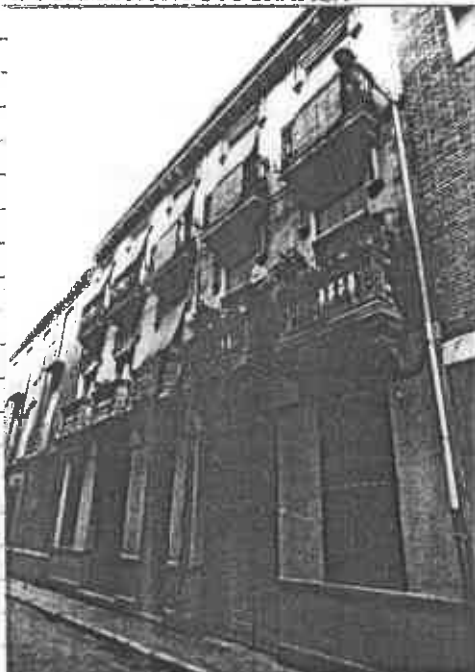
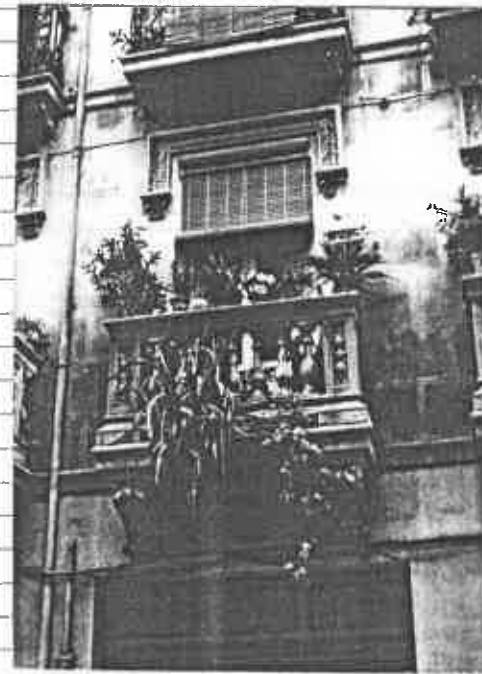
LOCALIZACION Darro del Boquerón 4

VARIABLES SINGULARIDADES Mérgulas de decoración

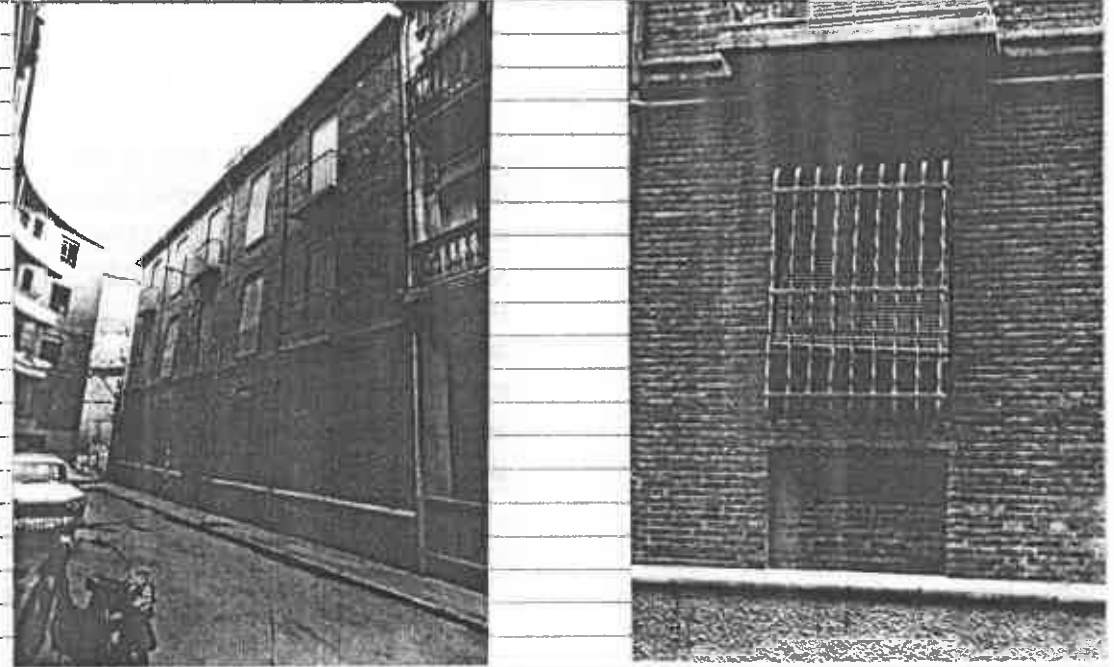
VARIABLES SINGULARIDADES Fachada de ladrillo rojo - INFORMACION BIBLIOGRAFICA Y DOCUMENTAL

jo con arcos escarzanos muy rebajados en huecos.

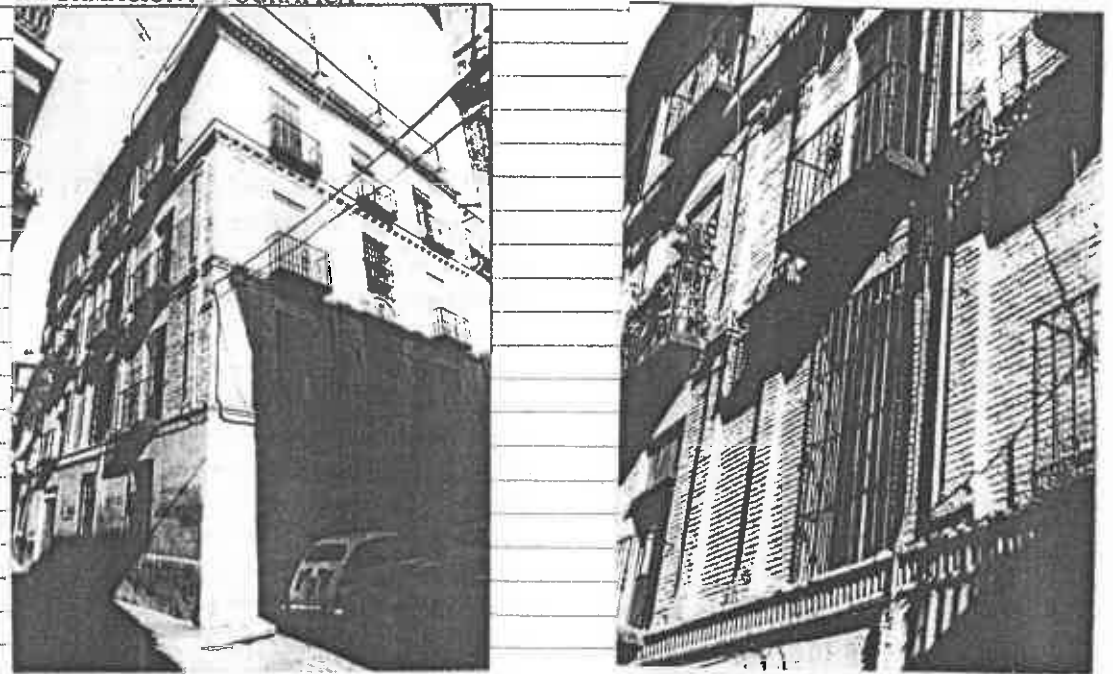
VARIABLES SINGULARIDADES Fachada de ladrillo rojo encalado con apilastramiento en el mismo material. En baldón central de 1ª planta, decoración de conchas de peregrino en el dintel y sobre él cabeza humana orla.

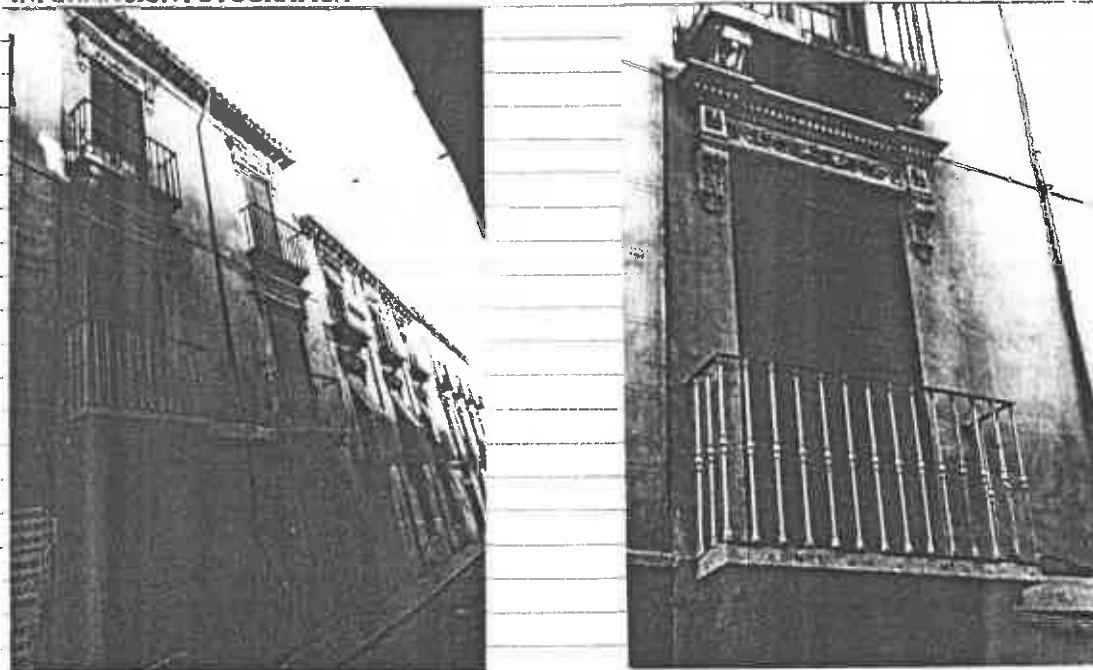
~~Dinteles con decoración de acanto y cabezas humanas en balcones. Ménsulas con acanto bajo el vuelo de los balcones.~~
