CATALOGO  
DE  
EDIFICACION

*EDIFICIOS CATALOGADOS*  
DEL N° 925 AL 1009

Excma. Ayuntamiento de Granada  
Oficina Técnica Municipal

REVISION  
PLAN  
GENERAL  
ORDENACION  
URBANA

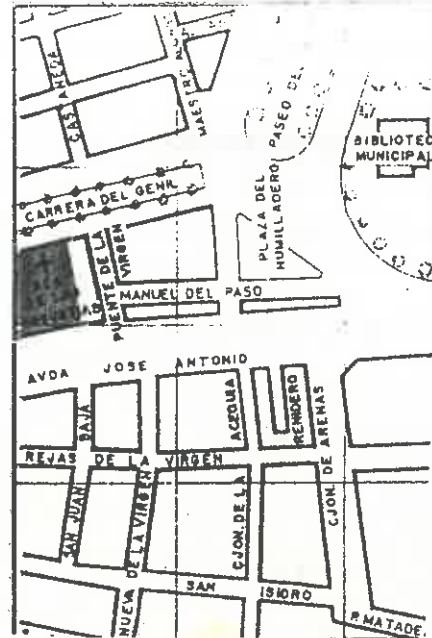
925

DENOMINACION Basilica de las Angustias  
LOCALIZACION Carrera del Genil

USOS Eclesiásticos  
ESTADO DE CONSERVACION Muy bueno

CLAVE TIPOLOGICA (1). Edificio propuesto para ser declarado Monumento Nacional.  
Iglesia de planta de cruz latina con tres capillaas en cada uno de los lados del brazo mayor. En el crucero se eleva una cúpula de media naranja sobre alto tambor.

La fachada esta flanqueada por altas torres coronadas por altos capiteles, entre las que se abren la portada corintia de piedra de Elvira obra de los canteros Manuel de Cardenas y Juan Durán. En el 2º cuerpo coronada por un escudo real y flanqueada de otros sostenidos por ángeles se abre una hornacina con la imagen de la Virgen obra de Bernardo de Móra.

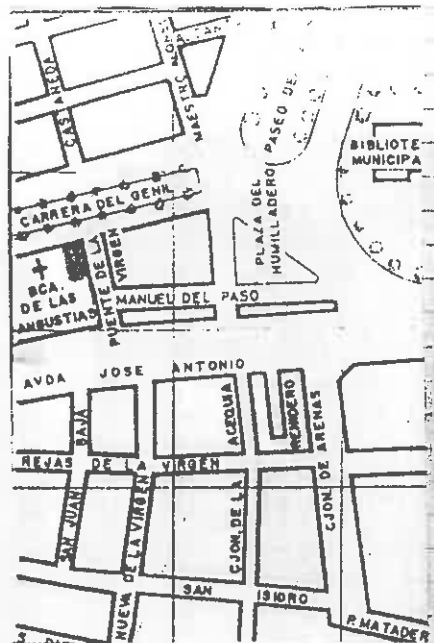
DENOMINACION Hospital de la Virgen  
LOCALIZACION Carrera del Genil / Puente de la Virgen.  
CRONOLOGIA 1731  
AUTOR

USOS Religiosos  
ESTADO DE CONSERVACION Bueno  
PROTECCION EXISTENTE  
REGIMEN JURIDICO Propiedad eclesiástica.

CLAVE TIPOLOGICA (2) Edificación tradicional granadina. Fachada Carrera del Genil: Bajo y una planta. Huevo primera planta enmarcado por pilastras dóricas que soportan un frontón. Portada de mármol gris con pilastras coronadas por mascarones. Escudo con decoración de rocalla sobre el dintel.

Fachada Puente de la Virgen: Bajo y dos plantas. Disposición irregular de huecos. Grnades rejas carceleras en primera planta y en segunda vanos arqueados con balaustrada.

OBSERVACIONES El edificio ha sido muy remodelado en la década de 1940. Adosado a la basílica de las Angustias por su lado meridional forma parte inseparable del conjunto monumental.

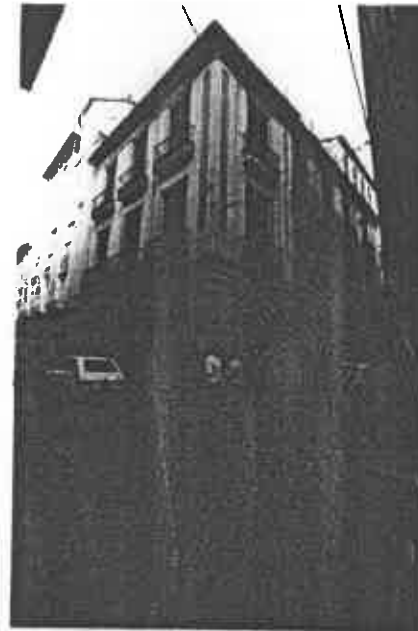
DENOMINACION		USOS	Comercial y doméstico. Plurifamiliar
LOCALIZACION	Puente Castañeda 3	ESTADO DE CONSERVACION	Buena
CRONOLOGIA	1869	PROTECCION EXISTENTE	Ninguna
AUTOR		REGIMEN JURIDICO	Arrendamiento

CLAVE TIPOLOGICA (4). Edificio de caracter ambiental. Bajo, dos plantas. Fachada con ordenación regular de huecos. Molduras enmarcando huecos.

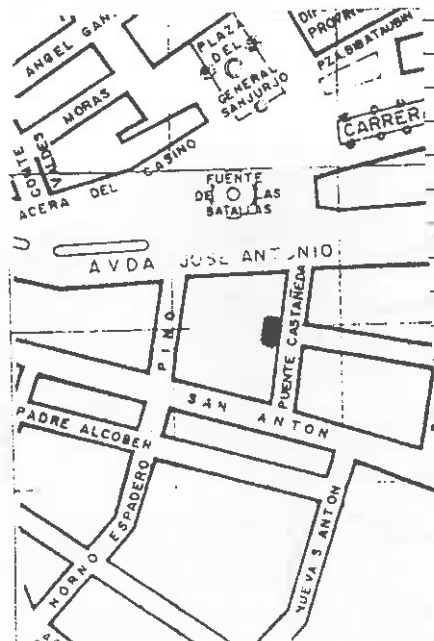
LOCALIZACION Puente Castañeda-4

ESTADO DE CONSERVACION Bueno

CLAVE TIPOLOGICA (2). Edificio tradicional granadino. Disposición regular de huecos. Cierres en huecos extremos fachada en 1ª planta. Huecos enmarcados con molduras y cornisas, sobre dinteles apoyados en cartelas.

Pilastras corintias decorada la fachada.  
 Patio adintelado con columnas toscanas de  
 mármol de S. Elvira sobre plinto. Soleria  
 de patio y portal de mármol blanco y zóca-  
 lo de azulejos granadinos de cuerda seca.  
 Fuente gallonada de taza baja en mármol  
 gris. Techo galería del patio con pintu-  
 ras neomudéjares. Brocal de tinaja en nicho  
 neomudejar. Patio interior sin interés, con

pilar en macarrón de mármol gris y pavimento  
 de piedra gris. Zócalo, azulejos, patio y deco-  
 ración neomudejar 1920.

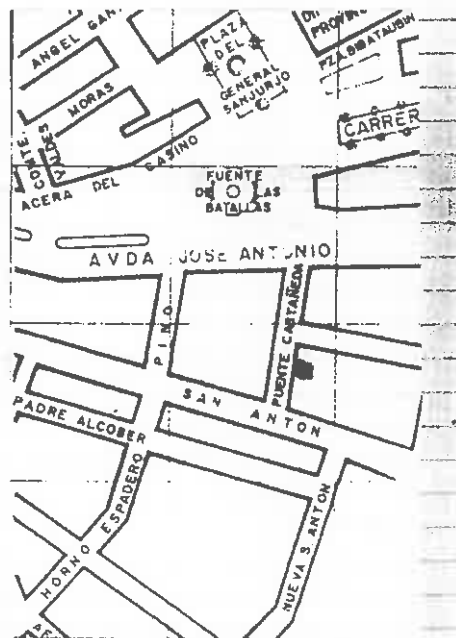
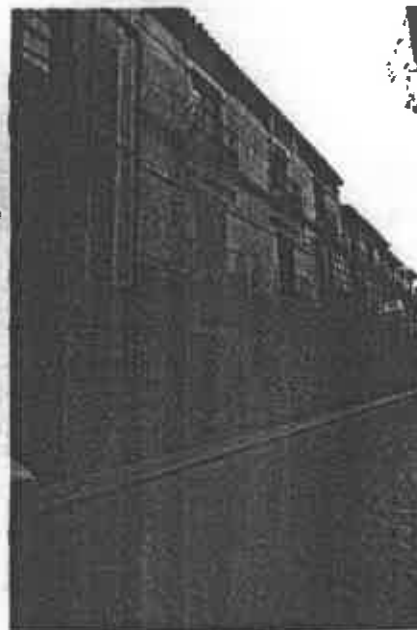
DENOMINACION	USOS Doméstico, Unifamiliar
LOCALIZACION	ESTADO DE CONSERVACION Regular. Alero en mal estado.
CRONOLOGIA	PROTECCION EXISTENTE Ninguna
AUTOR	REGIMEN JURIDICO Propiedad

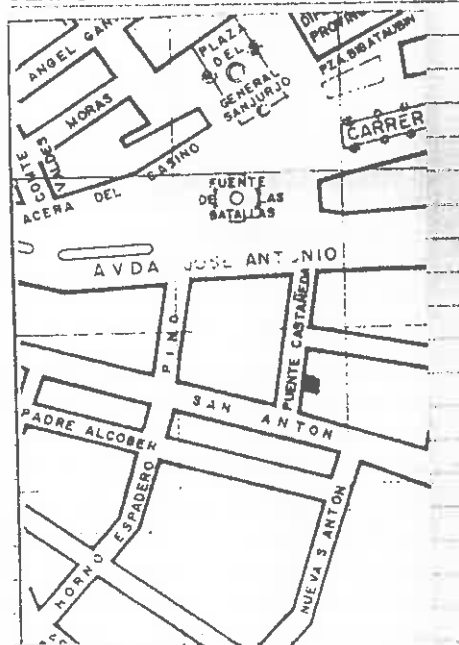
INFORMACION FOTOGRAFICA

DENOMINACION	USOS <u>Comercial y doméstico</u>
LOCALIZACION <u>Puente de Castañeda 9</u>	ESTADO DE CONSERVACION <u>Regular. Gubierta en mal estado.</u>
CRONOLOGIA <u>2ª mitad s. XVIII. Década 1910</u>	PROTECCION EXISTENTE <u>Ninguna</u>
AUTOR	REGIMEN JURIDICO <u>Propiedad</u>

CLAVE TIPOLOGICA (2). Edificio tradicional granadino. Bajo y 2 plantas. Disposición regular huecos de la fachada. Cierre en extremo izquierdo fachada en 1ª planta. Dinteles huecos 1ª planta con decoración neorrenacentista. Mármeles con decoración vegetal en alero.

Zócalo de azulejos, y tipologias de la fachada son de la década de 1910 en la que se remodelo el edificio.

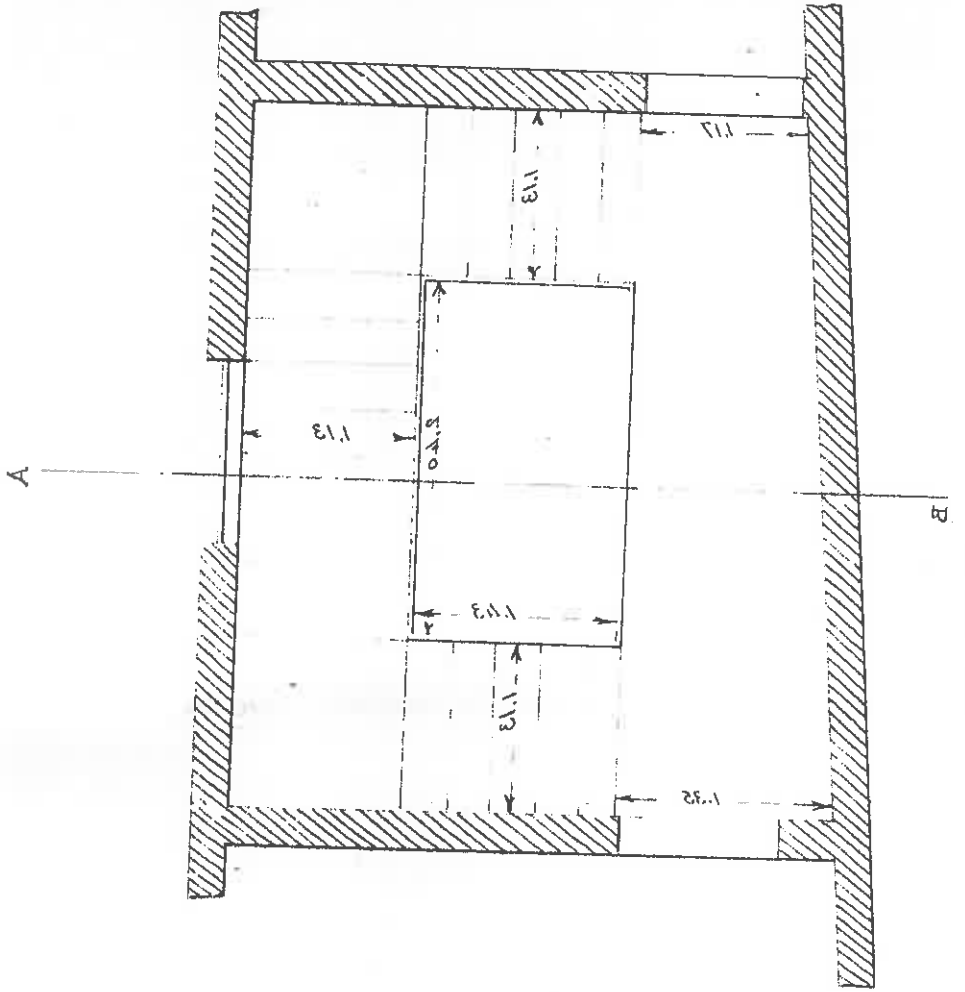
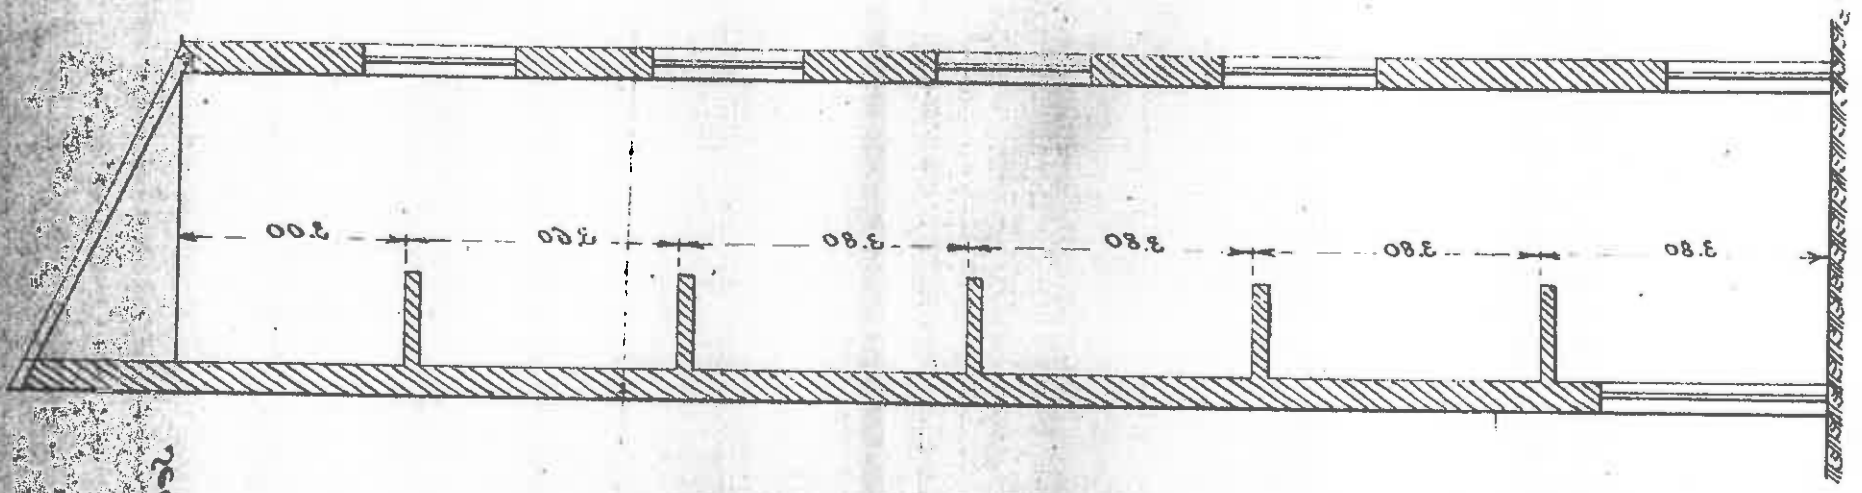
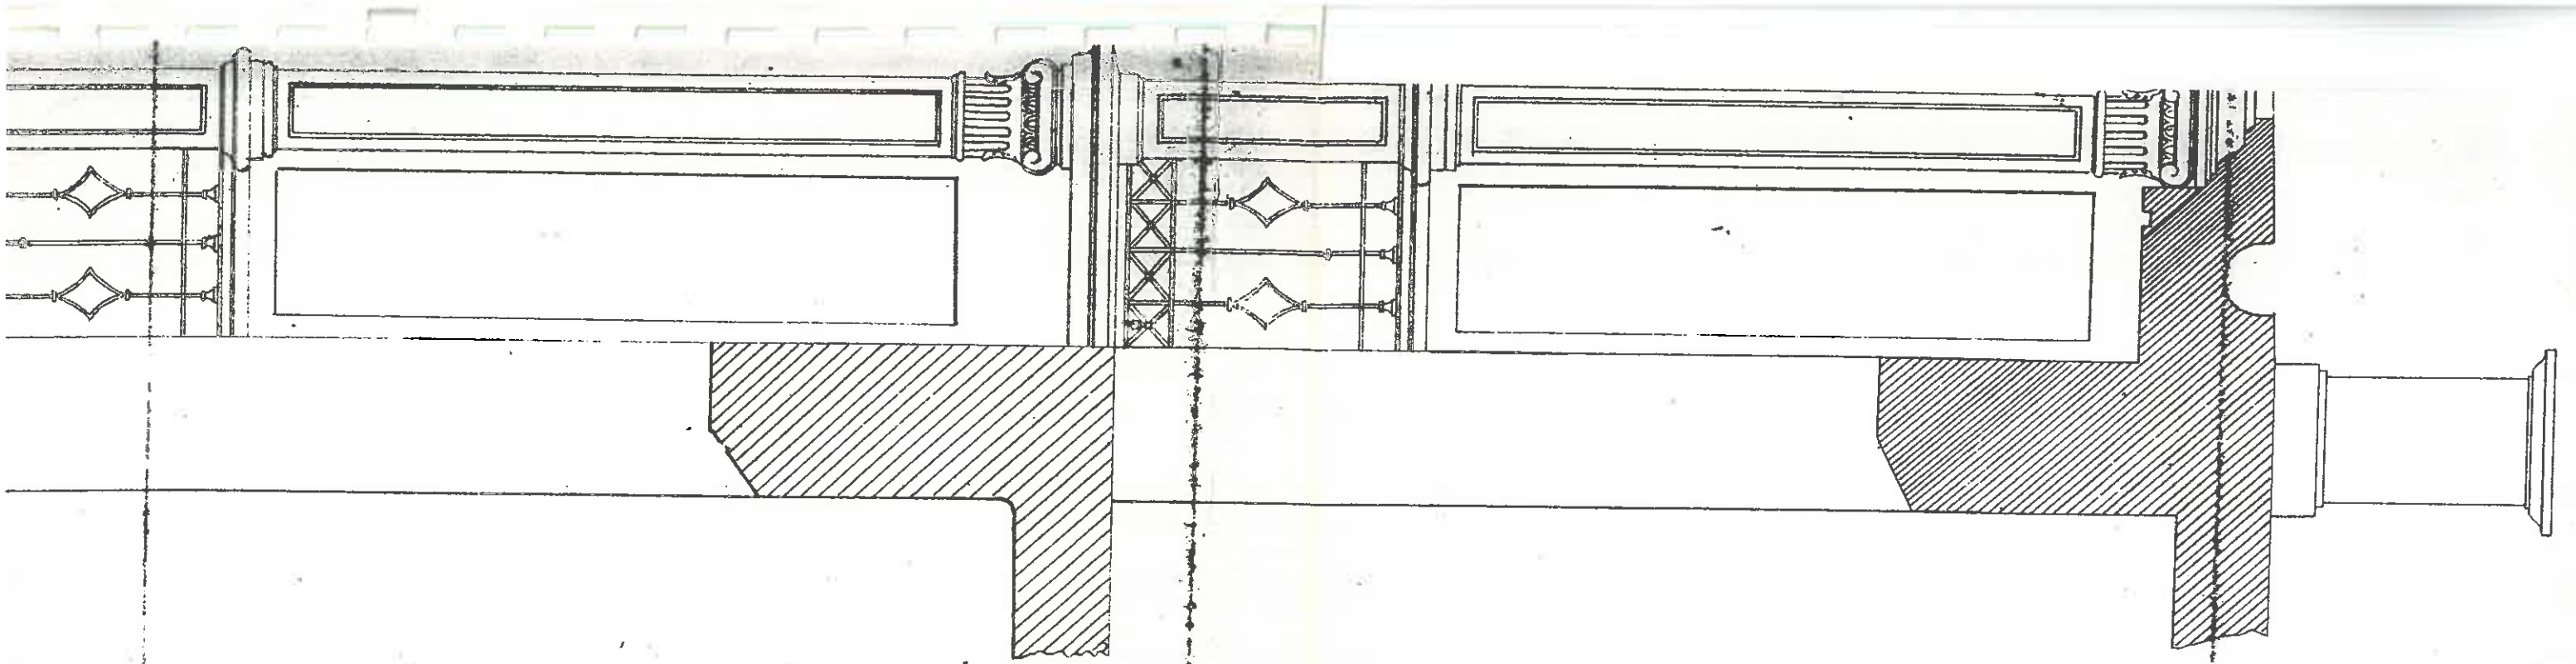
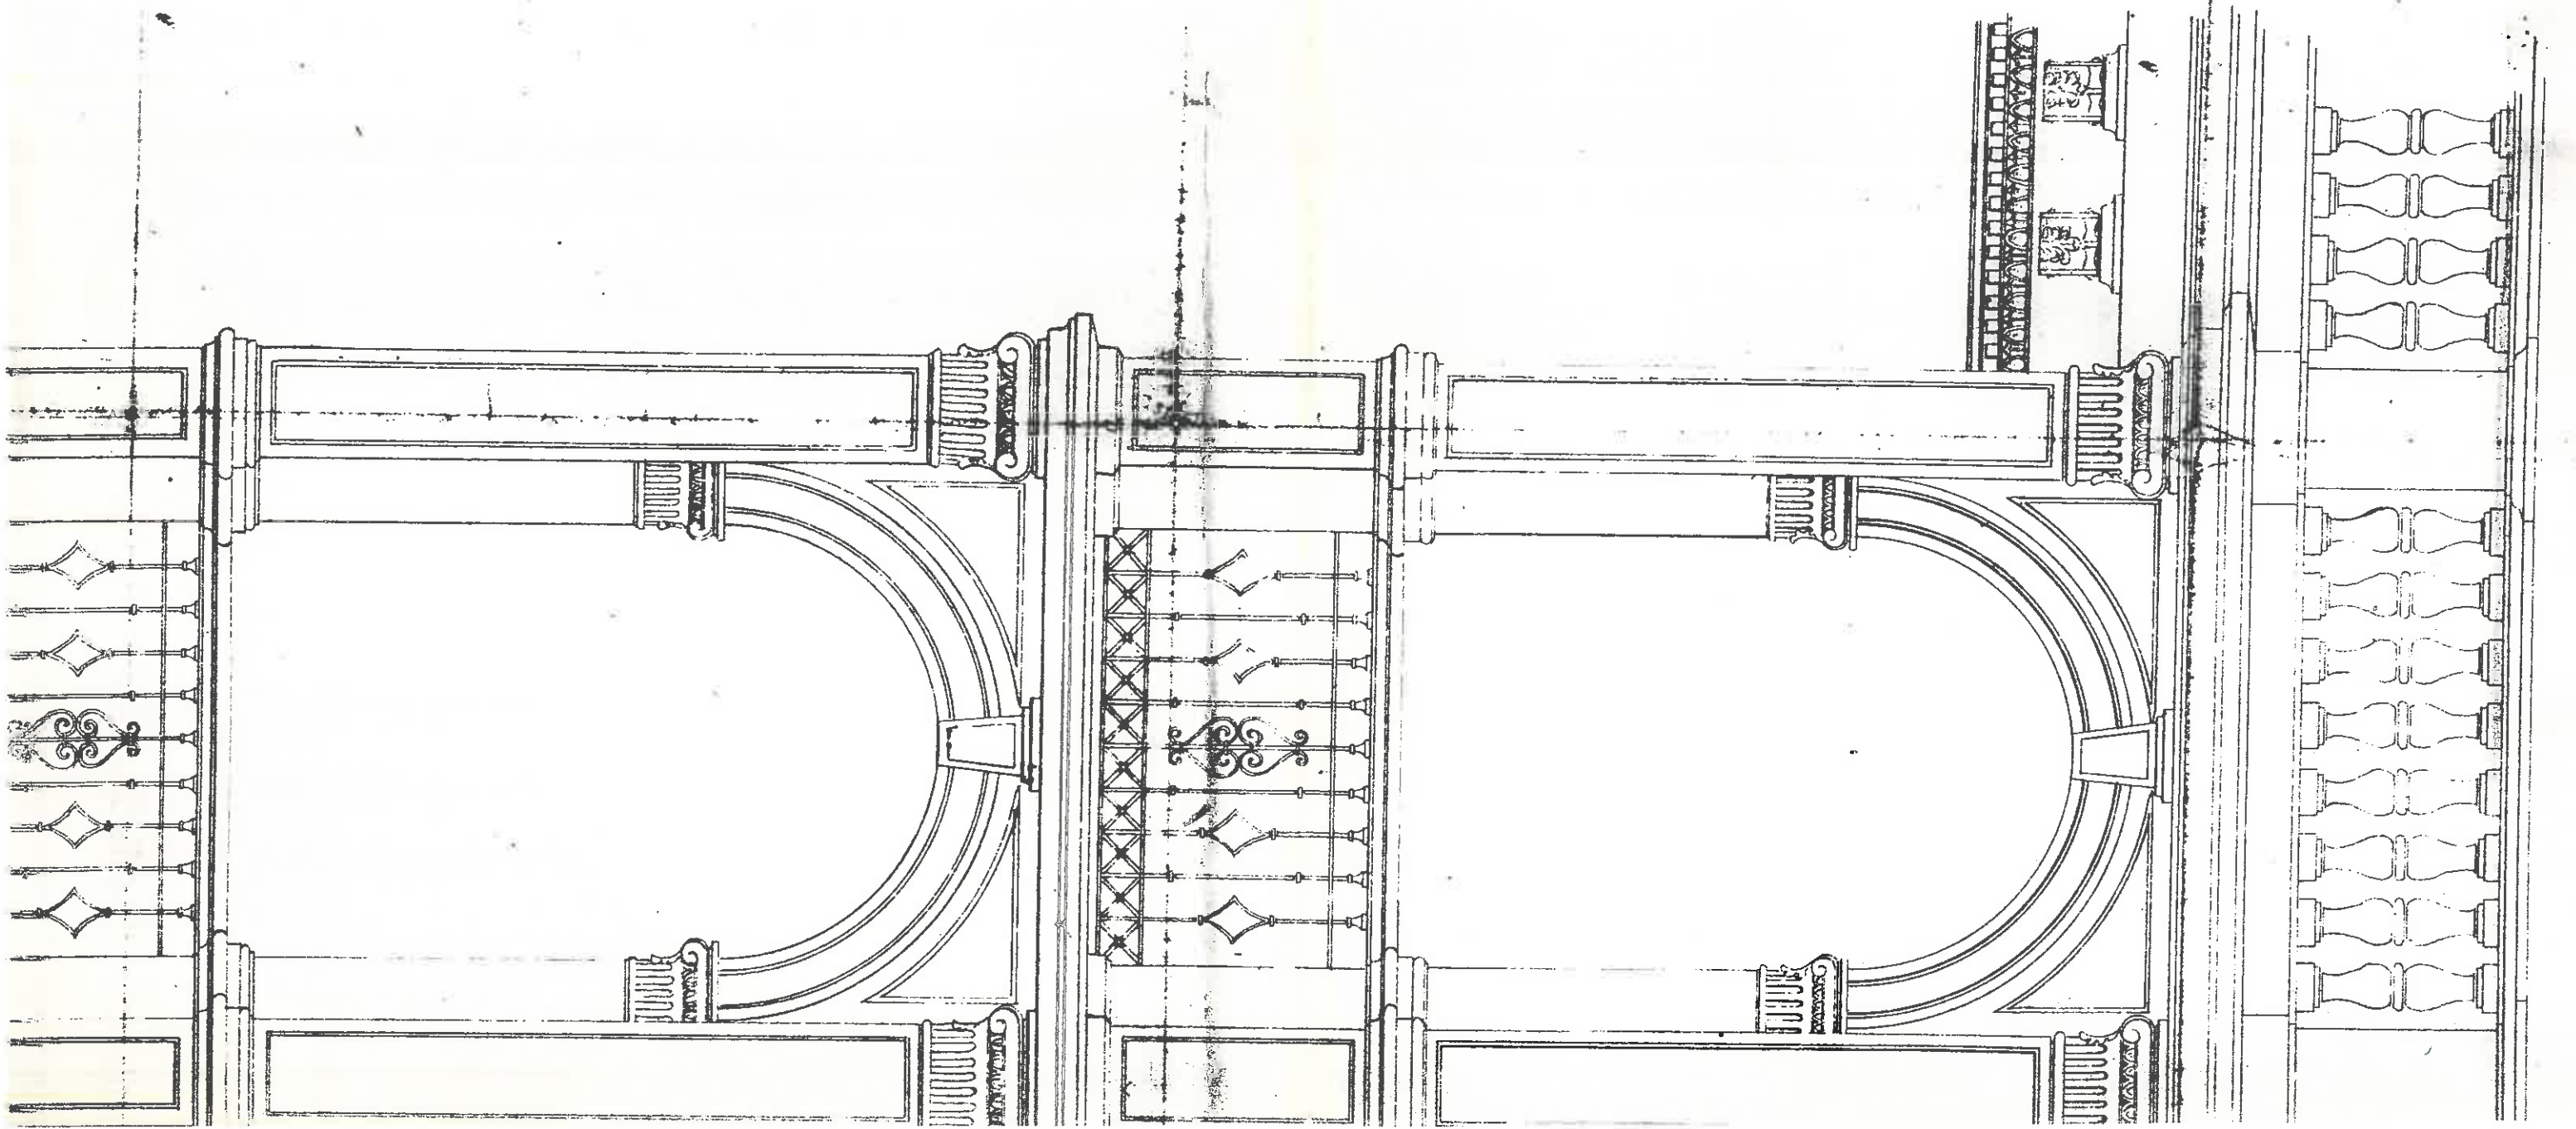
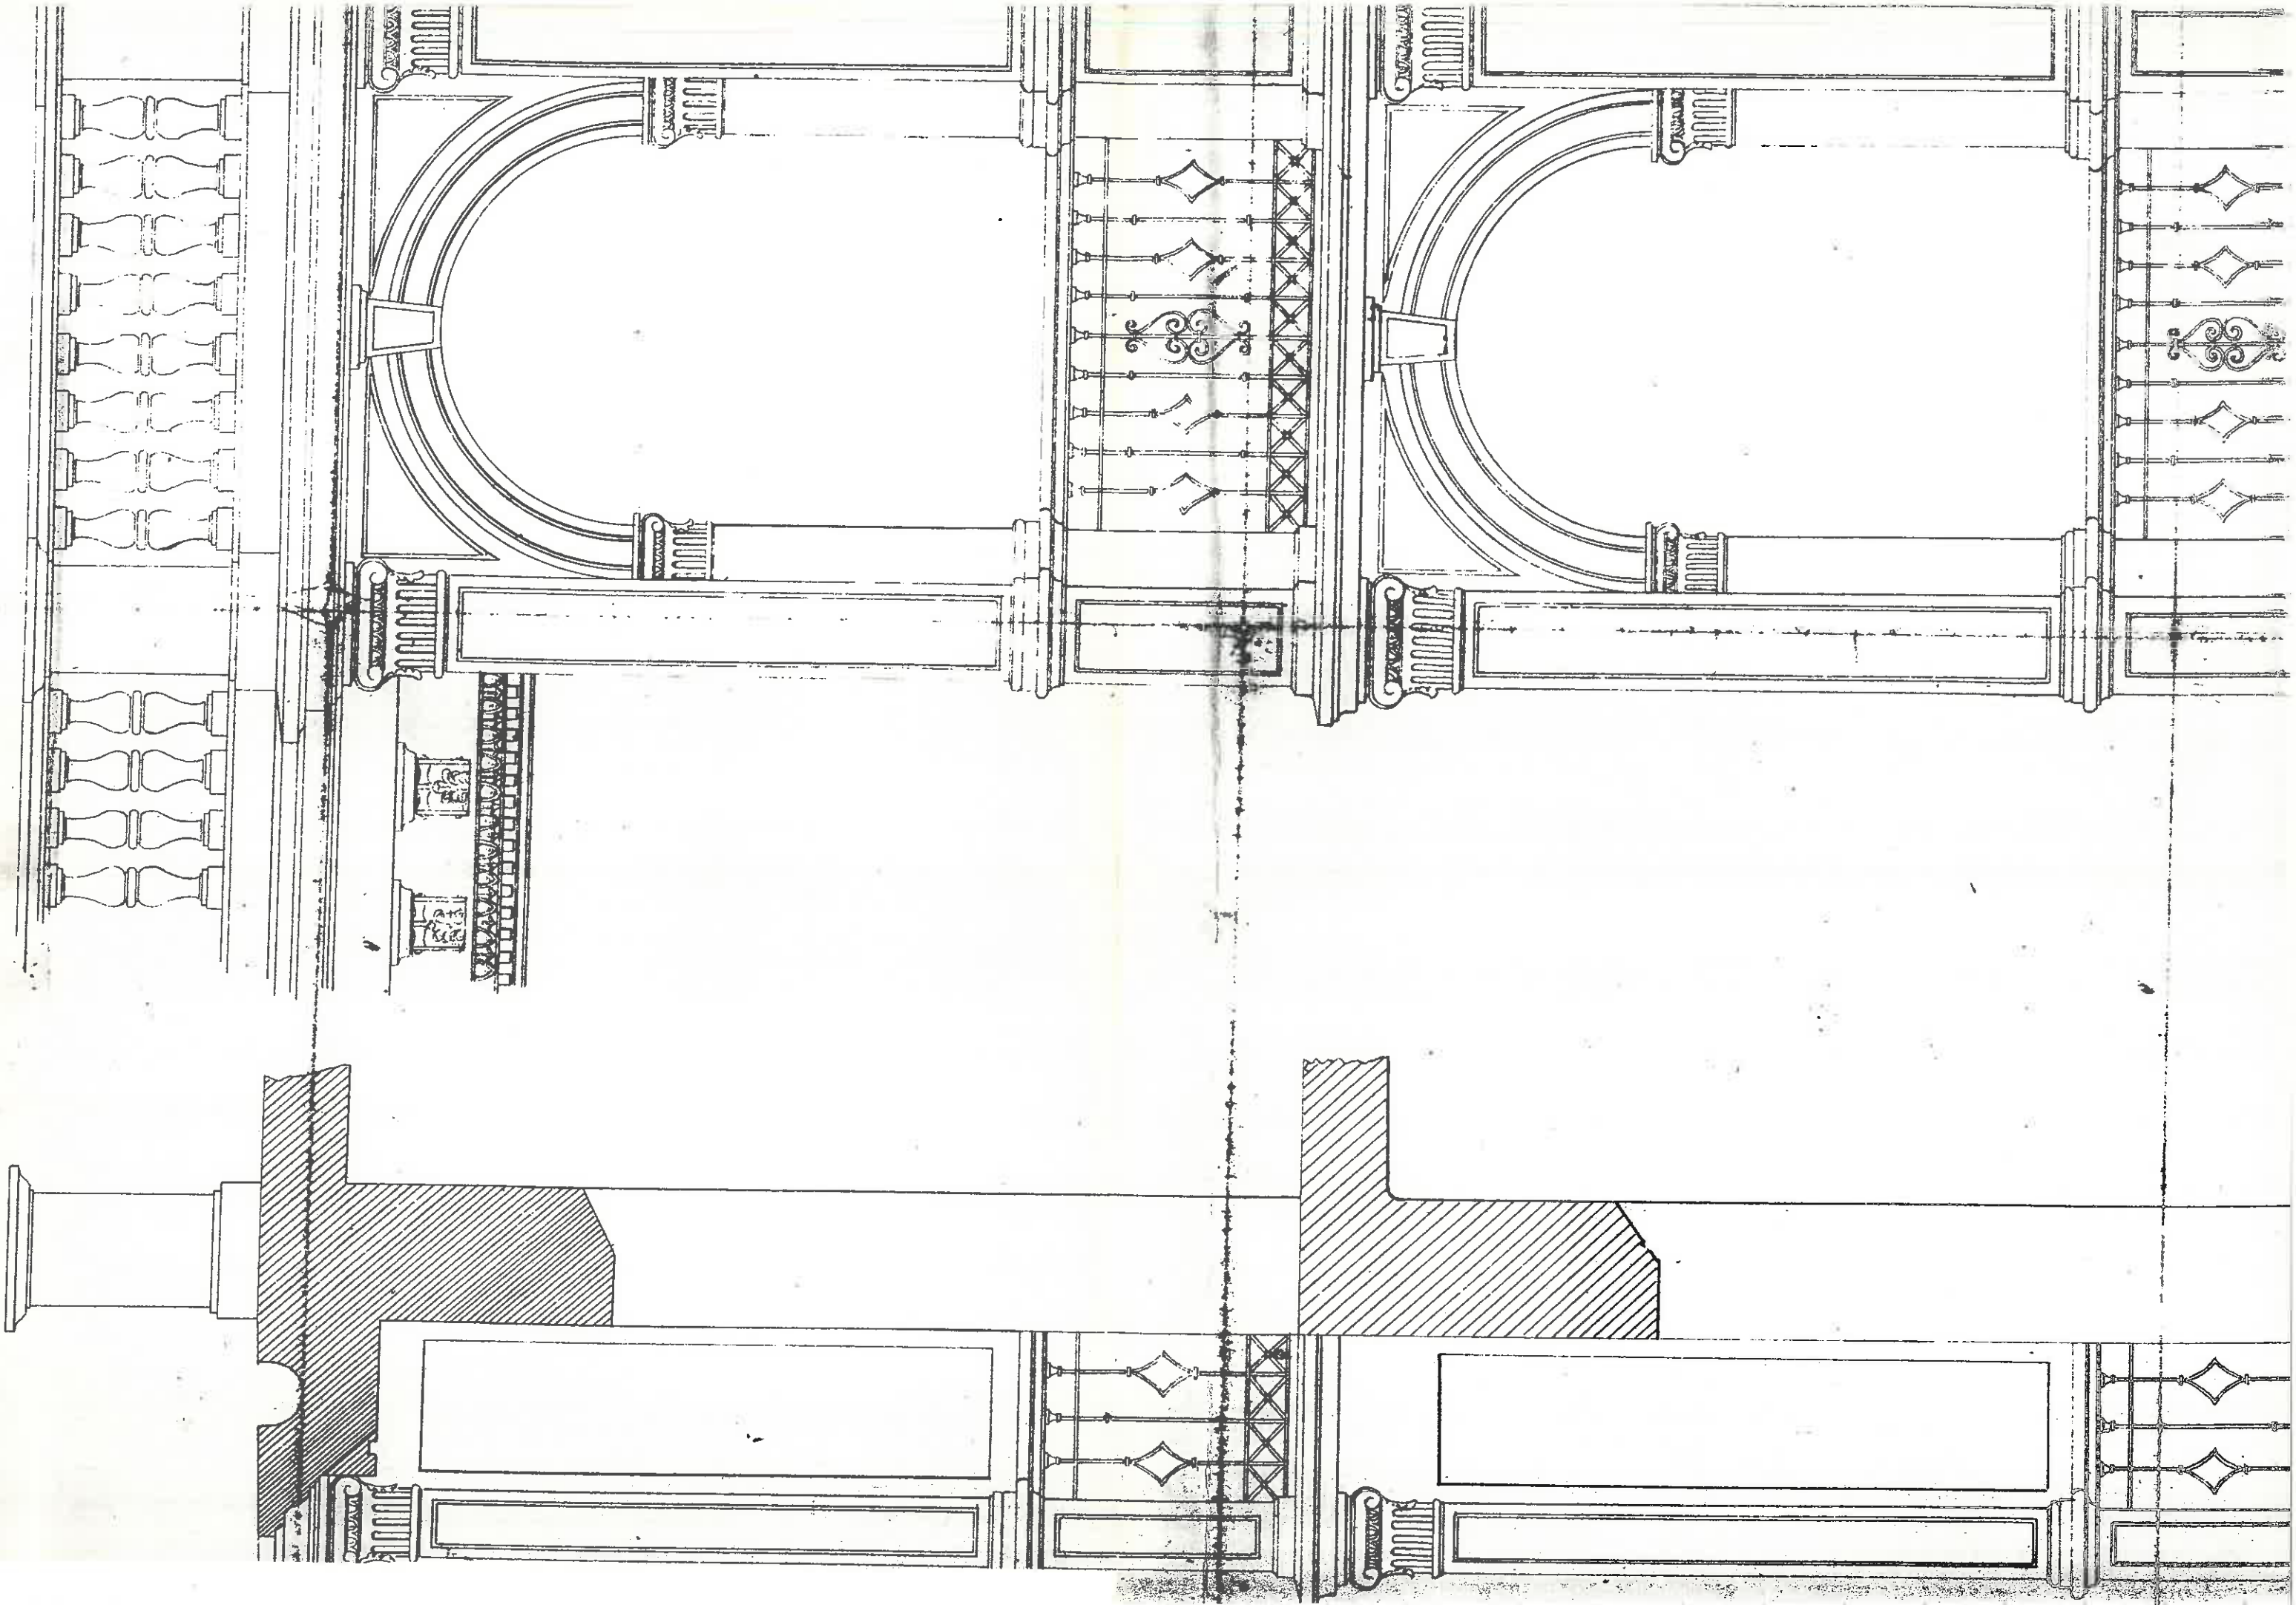
Escalera  
Nº 19 de la parte de...

Planta

Sección A-B

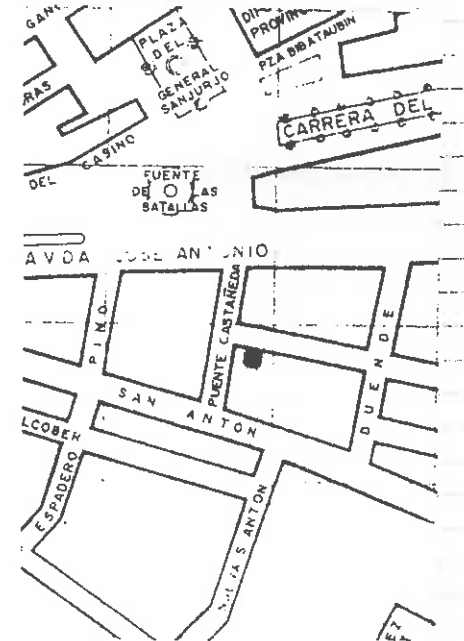
INFORMACION FOTOGRAFICA

DENOMINACION	USOS	Deshabitada
LOCALIZACION	ESTADO DE CONSERVACION	Mal. Cubierta en mal estado.
CRONOLOGIA	PROTECCION EXISTENTE	Ninguna
AUTOR	REGIMEN JURIDICO

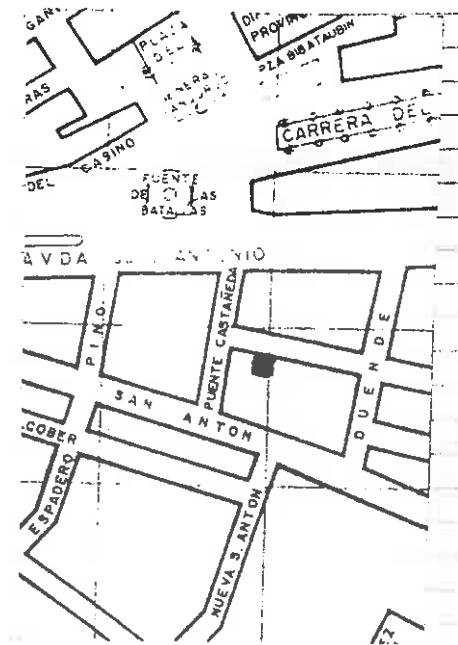
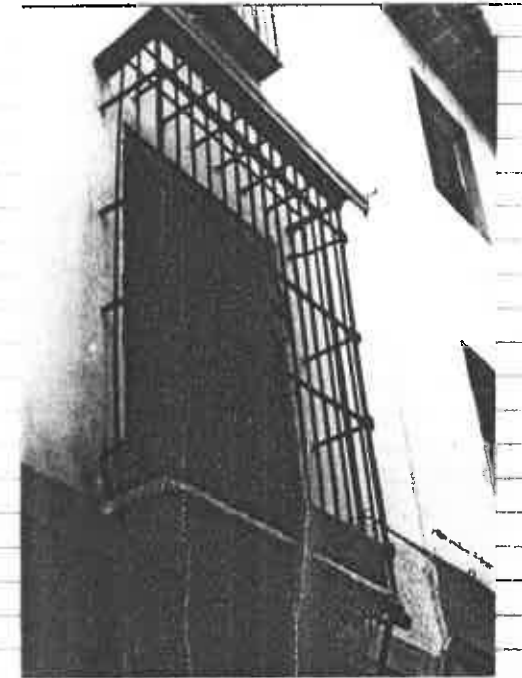
INFORMACION FOTOGRAFICA

Patio adintelado con columnas toscanas de mármol gris y zapatas decoradas. Planta 1ª del patio galeria con pies derechos de madera y zapatas decoradas. Pilar con mascarón de mármol gris. Escalera en galeria lateral del patio. Techo zaguan con bovedillas entre de madera.

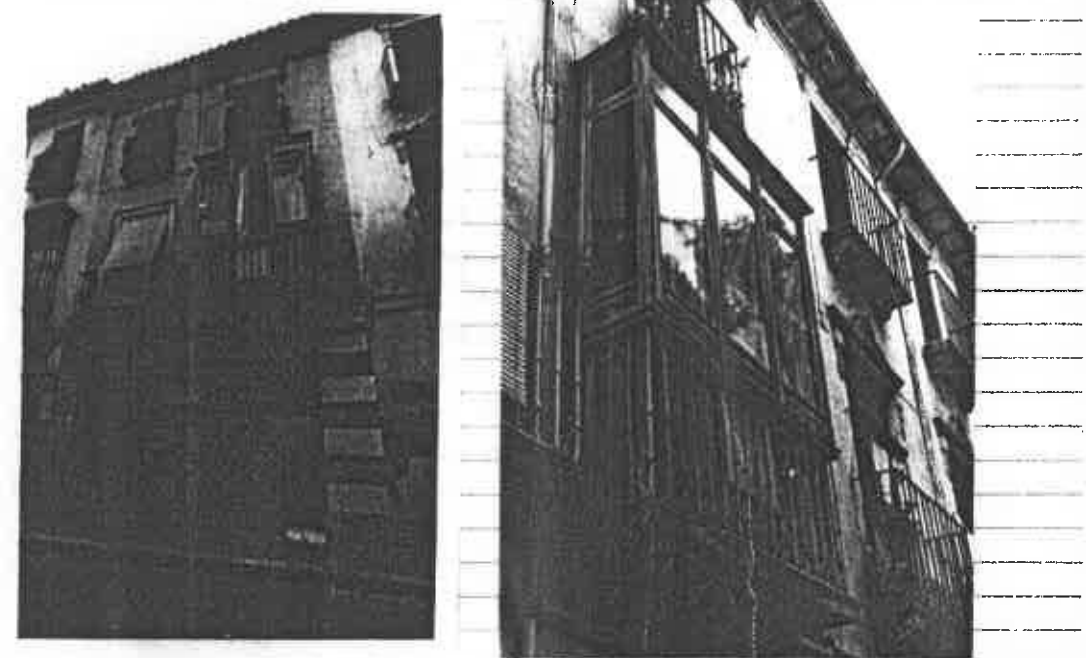
INFORMACION FOTOGRAFICA

DENOMINACION		USOS Doméstico, Plurifamiliar
LOCALIZACION	S. Isidro 10	ESTADO DE CONSERVACION Bueno
CRONOLOGIA	Ultimo tercio s. XIX	PROTECCION EXISTENTE Ninguna
AUTOR		REGIMEN JURIDICO Arrendamiento

Patio sin interes con pilar de mármol gris.

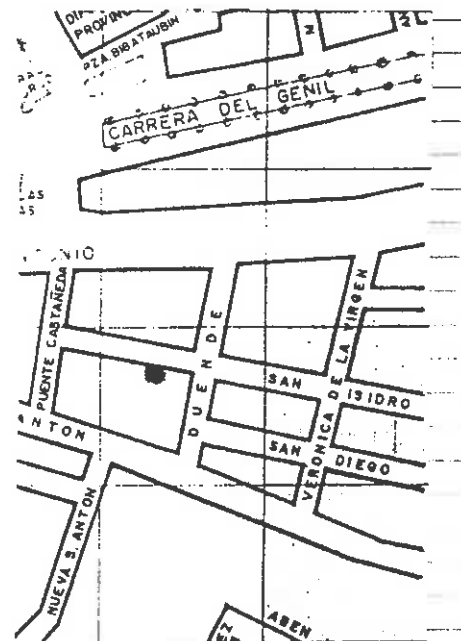
INFORMACION FOTOGRAFICA

Patio adintelado con columnas toscanas de mármol gris. Pilar de mármol gris. Fuente sevillana de azulejos de cuerda seca. Taza baja en centro del patio. Zaguán con zócalo de azulejos de cuerda seca. Escalera en galería lateral del patio. Zaguán y patio comunicados en línea recta.

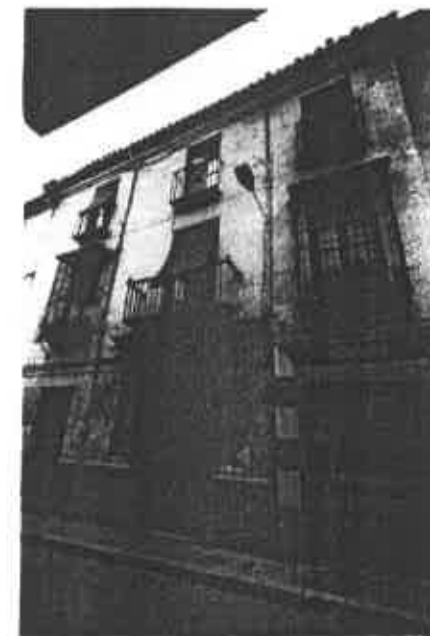
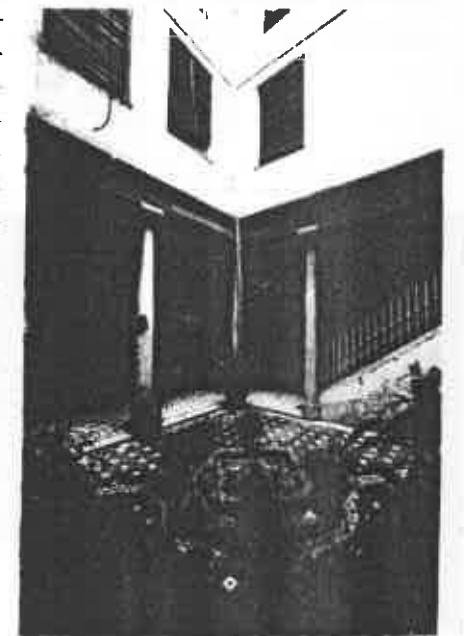
DENOMINACION		USOS Doméstico, Unifamiliar
LOCALIZACION	S. Isidro 12	ESTADO DE CONSERVACION Regular, Cubierta en mal estado y humedad bajo.
CRONOLOGIA	2ª mitad s. XVIII	PROTECCION EXISTENTE
AUTOR		REGIMEN JURIDICO Propiedad

CLAVE TIPOLOGICA (2). Edificio tradicional granadino. Bajo y 2 plantas. Ordenación regular de huecos. Reja carcelaras voladas en huecos extremos, 1ª planta apoyadas sobre jabalccnes de hierro. Portada con jambas de piedra y dintel de madera.

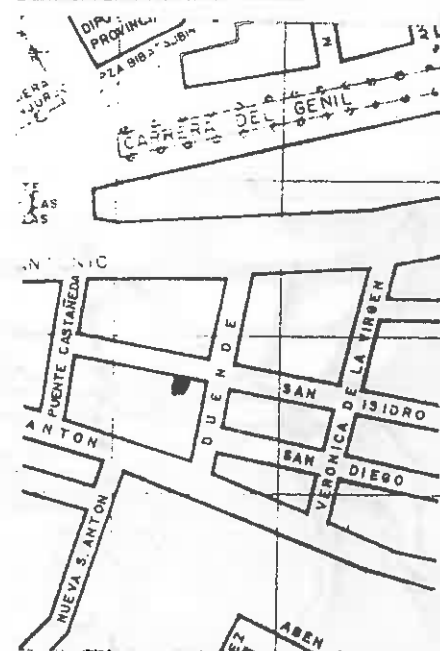
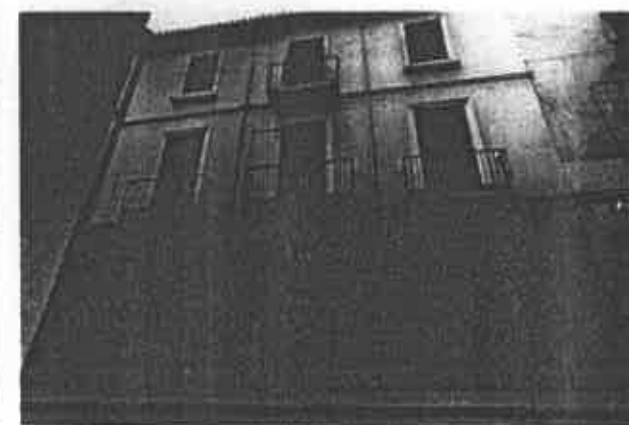
DENOMINACION	S. Isidro 14	USOS Doméstico, Unifamiliar
LOCALIZACION	S. Isidro 14	ESTADO DE CONSERVACION Bueno
CRONOLOGIA	2ª mitad s. XVIII, Década 1920	PROTECCION EXISTENTE Ninguna
AUTOR		REGIMEN JURIDICO Propiedad

CLAVE TIPOLOGICA (2). Edificio tradicional granadino. Bajo y dos plantas. Fachada con ordenación regular de huecos. Molduras enmarcando huecos fachada. Portada sencilla, con jambas de piedra y dintel de madera.

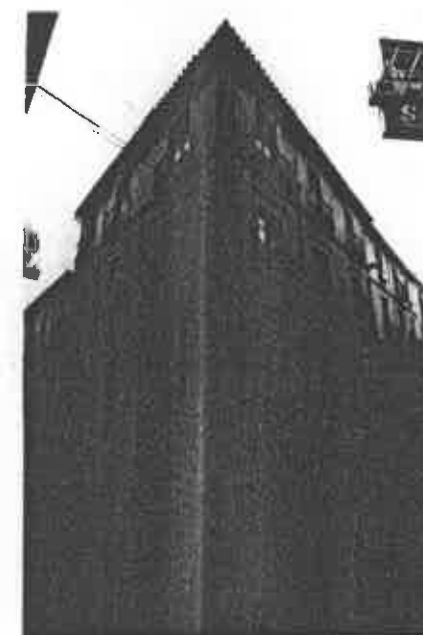
LOCALIZACION S. Isidro 16

ESTADO DE CONSERVACION Regular. Cubierta en mal estado.

CLAVE TIPOLOGICA (4). Edificio de carácter ambiental. Bajo y dos plantas. Huecos fachada enmarcados con molduras. Portada adintelada de piedra gris.

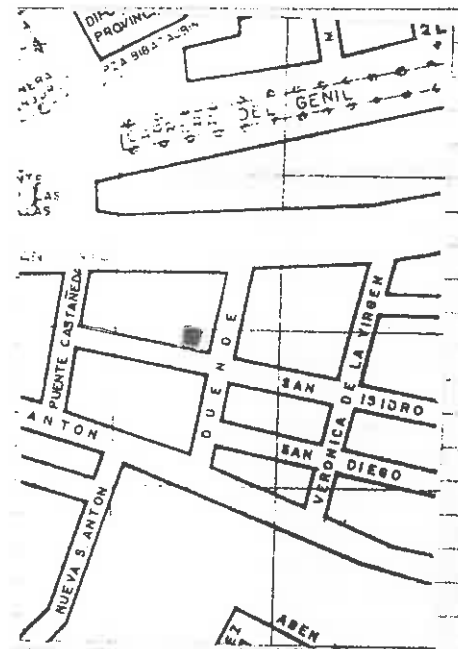
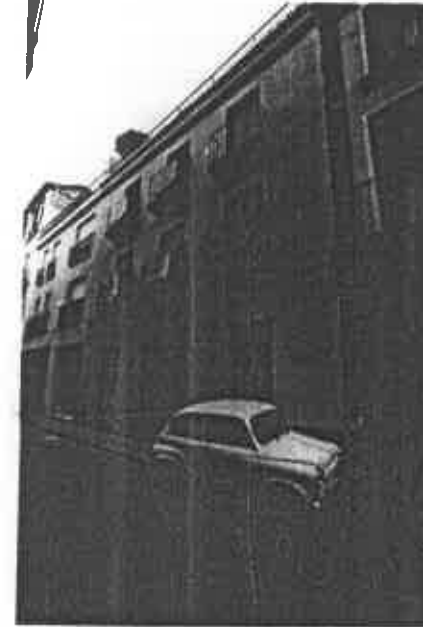
DENOMINACION		USOS Doméstico, Plurifamiliar
LOCALIZACION	S. Isidro 13	ESTADO DE CONSERVACION Bueno
CRONOLOGIA	1º tercio s. XX	PROTECCION EXISTENTE
AUTOR		REGIMEN JURIDICO Arrendamiento

CLAVE TIPOLOGICA (4). Edificio de caracter ambiental. Bajo y dos plantas. Fachada con ordenación regular de huecos. Lápida conmemorativa del Teniente General Mariano Alvarez de Castro.

Solo se conserva la fachada, el edificio se reedifico en 1930.

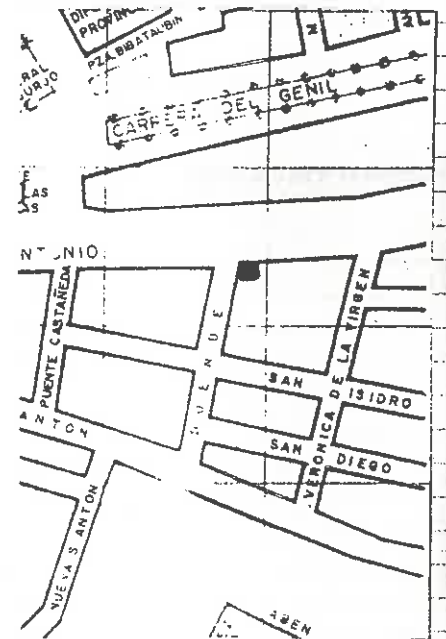
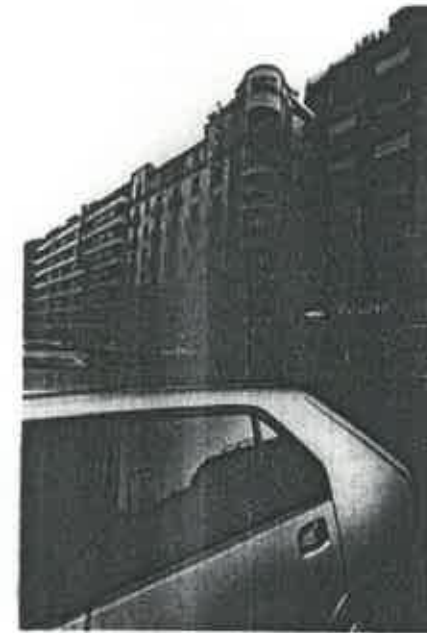
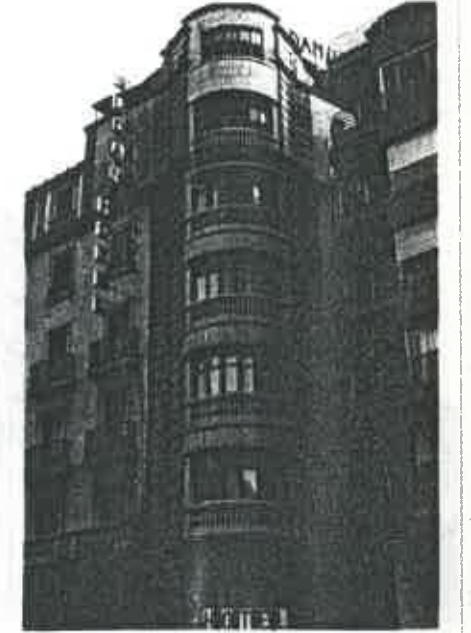
DENOMINACION	Hotel Sudán	USOS	Hostelería
LOCALIZACION	Av. de Jose Antonio 60 / Duende	ESTADO DE CONSERVACION	Bueno
CRONOLOGIA	Década 1940	PROTECCION EXISTENTE	
AUTOR	Róbles Giménez	REGIMEN JURIDICO

CLAVE TIPOLOGICA (3). Edificio de caracter historicista. Bajo, 5 plantas, ático. Huecos fachada enmarcados con molduras. 2ª planta balcon volado en ambas fachadas con balaustrada. Cierre redondeado en esquina del edificio con pilastras dóricas y balaustrada.

Galeria dórica en ático con balaustrada

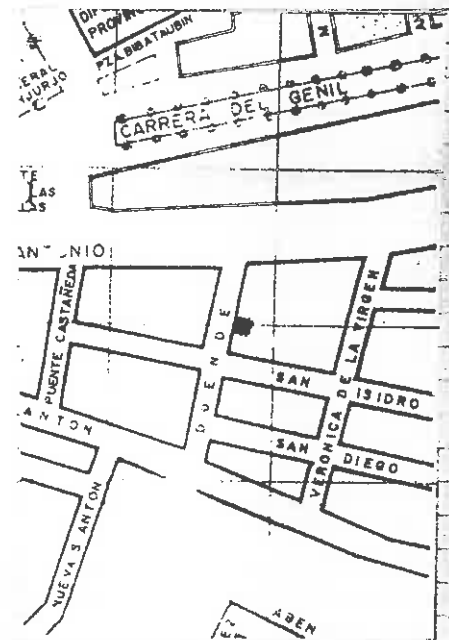
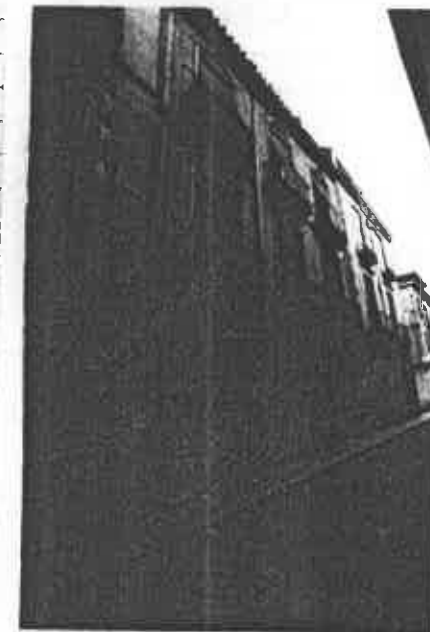
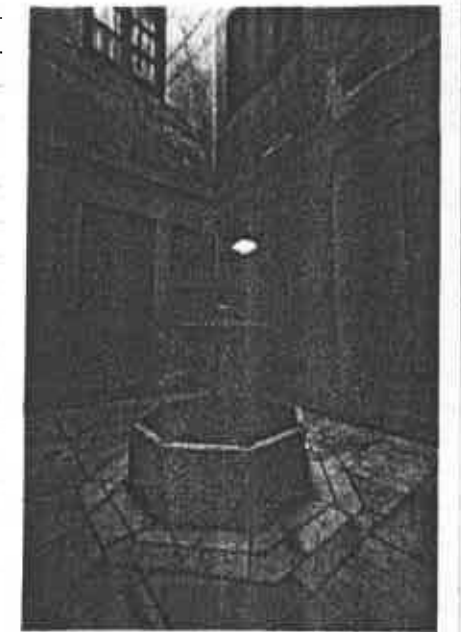
DENOMINACION \_\_\_\_\_  
LOCALIZACION Duende 7 \_\_\_\_\_  
USOS Doméstico. Plurifamiliar \_\_\_\_\_  
ESTADO DE CONSERVACION Bueno \_\_\_\_\_  
CRONOLOGIA 2ª mitad s. XVIII, 1ª década \_\_\_\_\_  
AUTOR S. XX \_\_\_\_\_  
PROTECCION EXISTENTE Ninguna \_\_\_\_\_  
REGIMEN JURIDICO Arrendamiento \_\_\_\_\_

CLAVE TIPOLOGICA (2). Edificio tradicional granadino. Bajo y dos plantas. Ordenación regular de huecos. Moldes enmarcando huecos de la fachada. Decoración floral sobre los dinteles de los huecos.

Patio con columnas toscanas sobre pequeño plinto de marmol gris. Fuente con pilar de forma poligonal y taza redonda. Soleria, zaguan y galeria patio de marmol gris.

Esta casa ha sido remodelada en la década s. XX conservando elementos tipológicos de la arquitectura tradicional granadina.

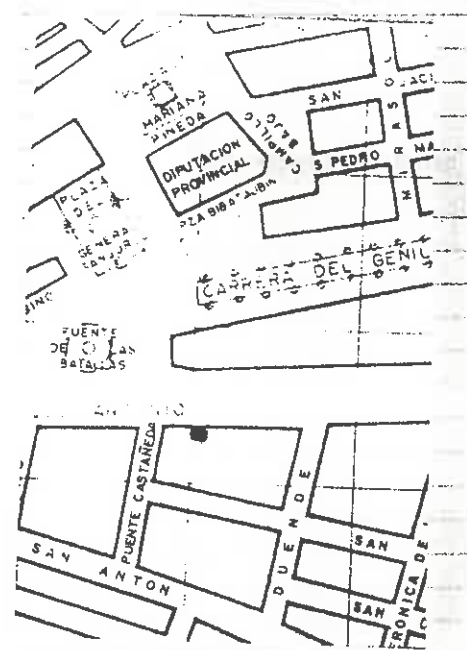
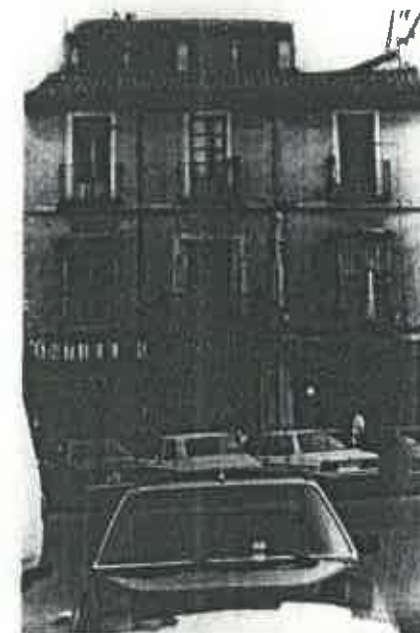
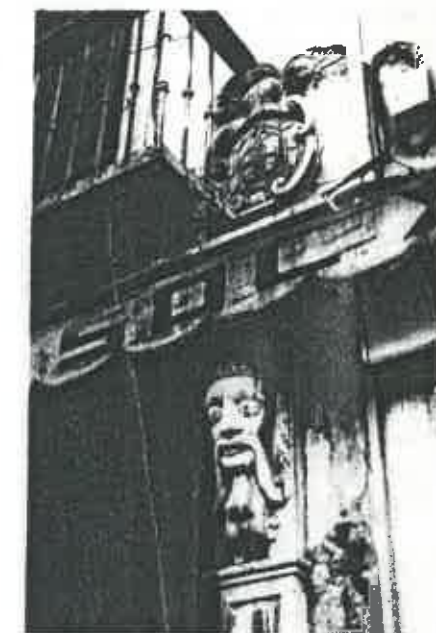
LOCALIZACION Avd. Jose Antonio 48

ESTADO DE CONSERVACION Regular. Cubierta en mal estado.

CLAVE TIPOLOGICA (2). Edificio tradicional granadino. Bajo, dos plantas. Fachada con ordenación regular de huecos. Portada adintelada de mármol gris con 2 pilastras coronadas por mascarones y sobre ellos sendos escudos. Grandes rejas carceleras de hierro forjado en 1ª planta.

No conserva resto alguno de patio

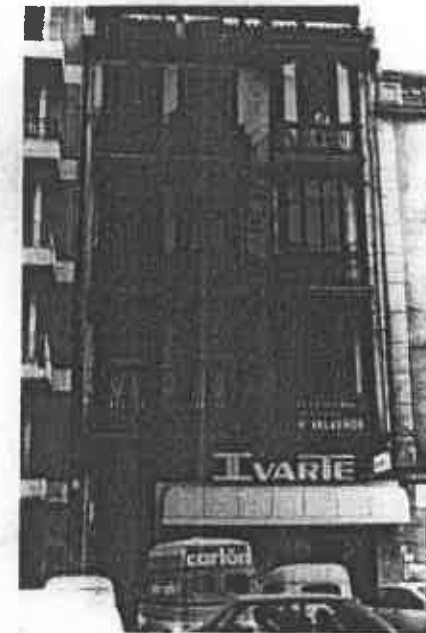
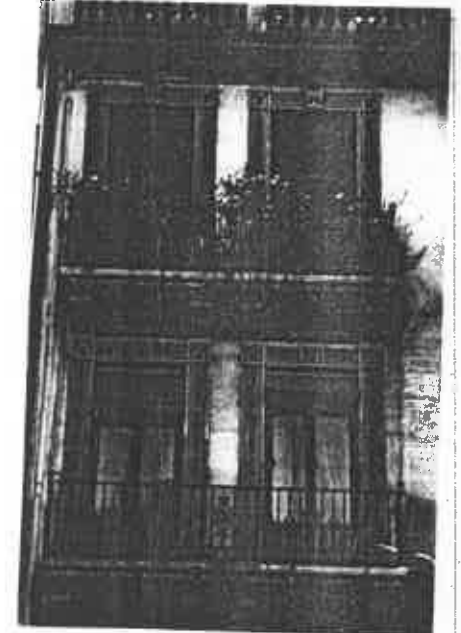
DENOMINACION		USOS Comercial y doméstico. Plurifamiliar.
LOCALIZACION	Avd. Jose Antonio 52	ESTADO DE CONSERVACION Bueno
CRONOLOGIA	Década 1920	PROTECCION EXISTENTE Ninguna
AUTOR		REGIMEN JURIDICO Arrendamiento

CLAVETIPOLOGICA (4). Edificio de caracter ambiental. Bajo y tres plantas. Fachada con disposición regular de huecos. Cierre en hueco extremo derecho de la fachada. Huecos fachada con decoración neorrenacentista. Grandes marmoles bajo volado de los balcones. Zócalo zaquan azulejos granadinos en cuerda seca. Escalera de marmol.

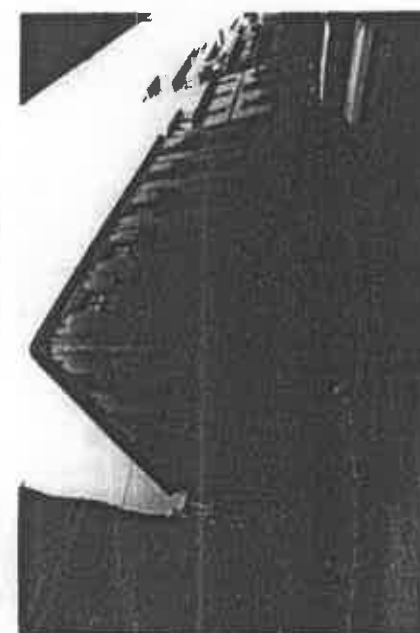
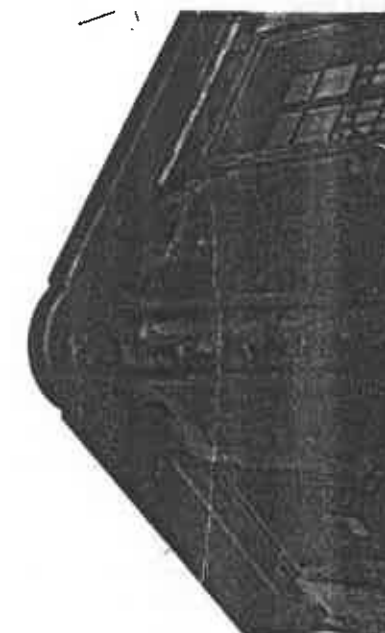
DENOMINACION	S. Anton 49 / Duende	USOS	Almacen y doméstico. Plurifamiliar
LOCALIZACION		ESTADO DE CONSERVACION	Bueno
CRONOLOGIA	1ª década s. XX	PROTECCION EXISTENTE	Ninguna
AUTOR		REGIMEN JURIDICO	Arrendamiento

CLAVE TIPOLOGICA (2). Edificio historicista. Entresuelo y 2 plantas. Fachada con ordenación regular de huecos. Molduras enmarcando huecos en 1ª y 2ª planta. Dinteles 1ª planta con decoración vegetal. Zapatas decoradas bajo volado balcones.

Zaguan techo decorado con sasetones. Es-  
calera de marmol iluminada por claraboya  
situada en techo caja escalera.

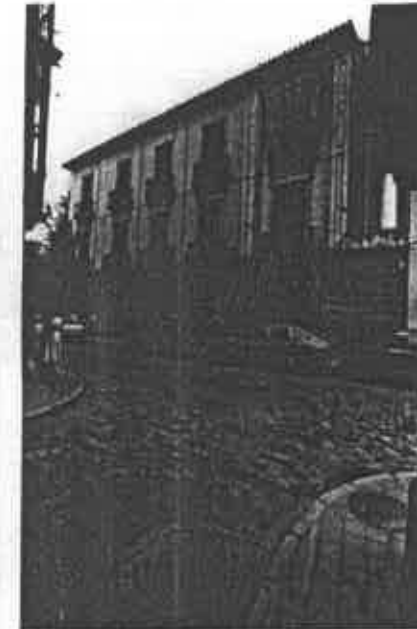
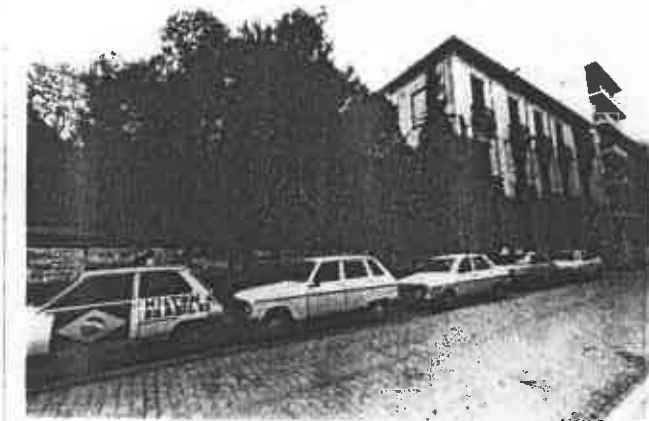
CLAVE TIPOLOGICA (2). Edificio historicista. Bajo y dos plantas. Fachada con ordenación regular de huecos. Molduras enmarcando huecos de la fachada.

Patio adintelado con columnas toscanas de marmol gris. Fuente de pilar octogonal y taza alta de marmol blanco. Pilar de marmol gris con mascarones, y escudo heraldico. Jardin en la parte meridional de la casa con pilar y fuente de taza alta de marmol de S. Elvira.

Adopta la disposición de las edificaciones tradicionales granadinas. Casa palacial. El jardín es como símbolo de prestigio.
