CATALOGO  
DE  
EDIFICACION

*EDIFICIOS CATALOGADOS*  
DEL N° 925 AL 1009

Excma. Ayuntamiento de Granada  
Oficina Técnica Municipal

REVISION  
PLAN  
GENERAL  
ORDENACION  
URBANA

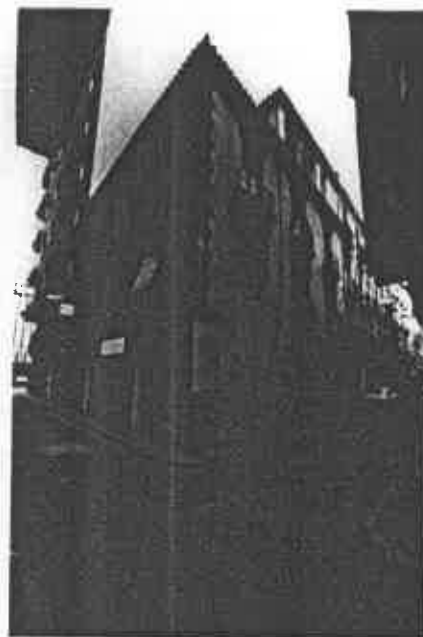
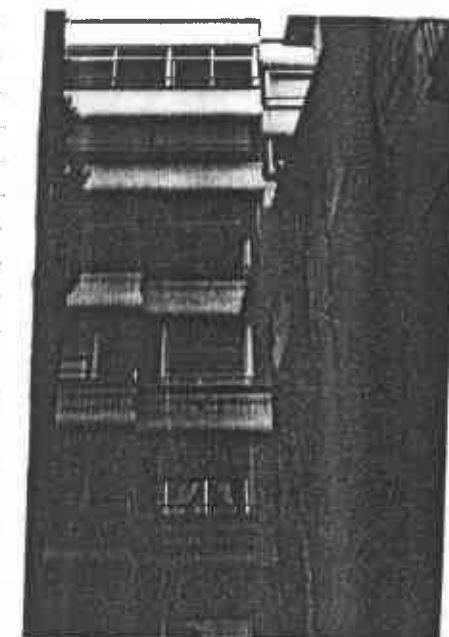
CLAVE TIPOLOGICA (4). Edificio de caracter ambiental. Bajo 2 plantas y torre abierta. Fachada con disposición regular de huecos. Dinteles huecos decorados los de la 2ª planta apoyan sobre cartelas y desde la 1ª sobre pilastras dóricas.

Cócalo zaguan y patio de azulejos de cuerda seca. Pilar y orocal de tinaja de mármol gris.

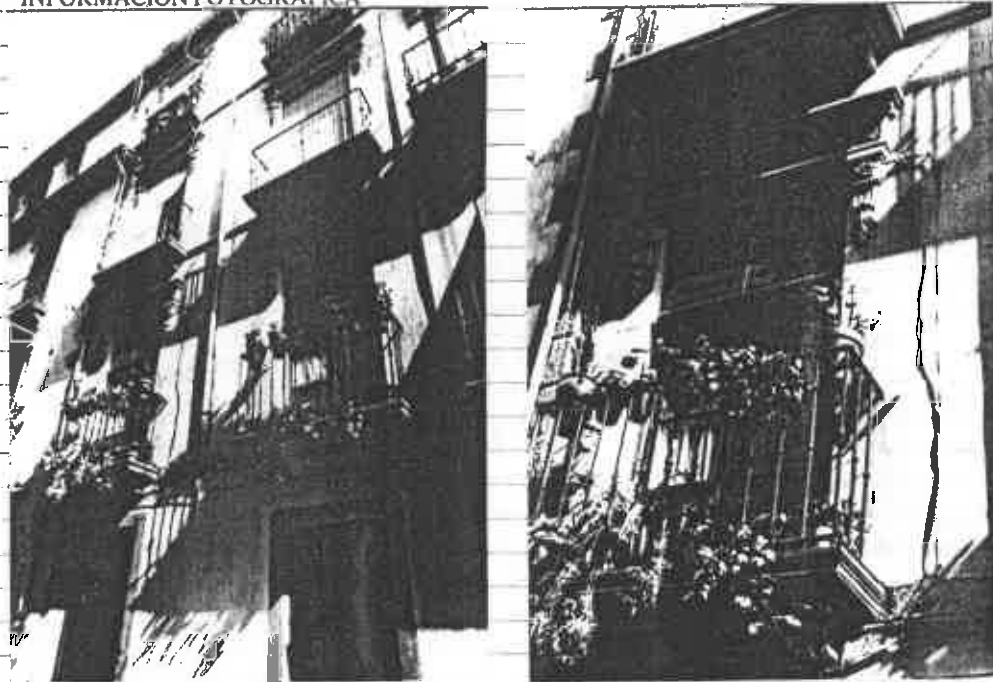
CLAVE TIPOLOGICA (4). Edificio de carácter ambiental. Bajo y 3 plantas. Fachada con ordenación regular de huecos. Dinteles huecos con decoración neorenacentista

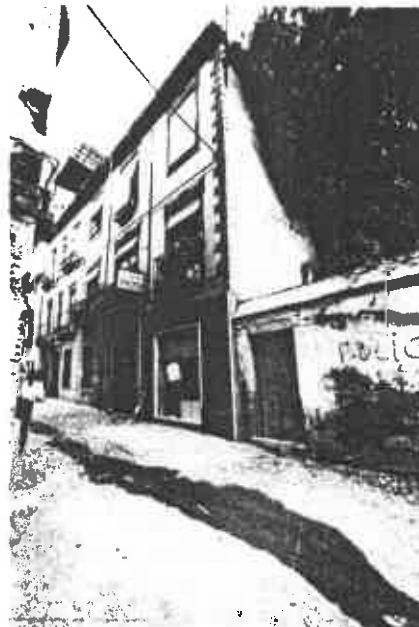
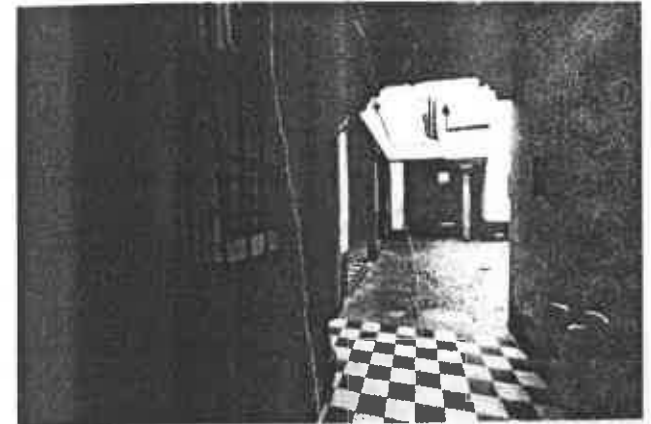
DENOMINACION	USOS Doméstico plurifamiliar.
LOCALIZACION Cuesta de los Monteros 6.	ESTADO DE CONSERVACION Regular. Cubierta en mal estado.
CRONOLOGIA 2ª mitad s. XVII y década 1920	PROTECCION EXISTENTE
AUTOR	REGIMEN JURIDICO Arrendamiento

CLAVE TIPOLOGICA (2). Edificio tradicional granadino. Sujo y dos plantas. Fachada con ordenación regular de huecos. Portada adintelada de piedra gris con escudo heráldico en dintel.

Patio adintelado con columnas toscanas de marmol gris y zapatas decoradas. Posibilidad en tres de sus lados. Galería este y norte de planta 2ª con columnas jónicas de madera y zapatas decoradas.

Planer. Las galerías cerradas deben conservarse en obra las columnas y zapatas de madera. Gran alero coronando planta superior con canchillos decorados.

Salones y patio comunicados en línea recta. OBSERVACIONES pilar de marmol gris en patio.

La fachada se restoró en década de 1920

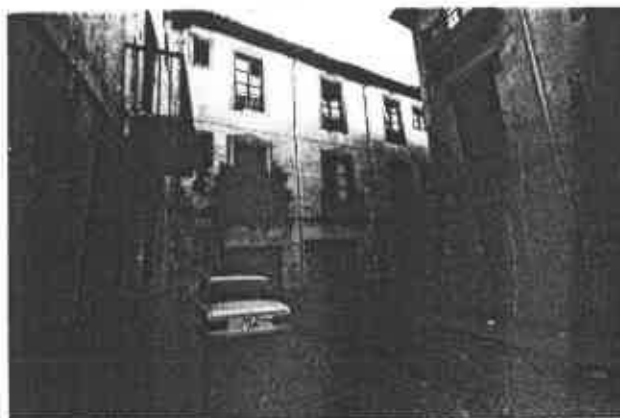
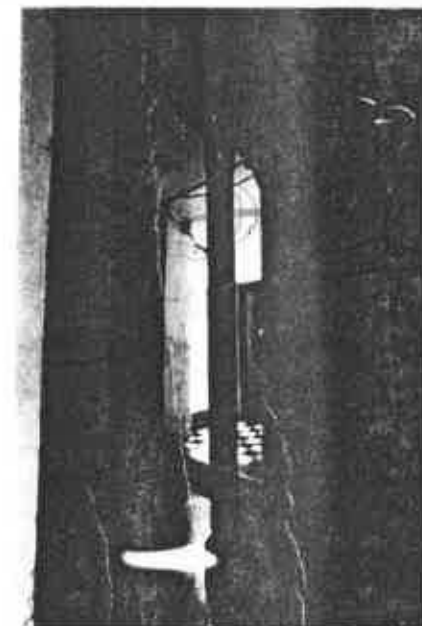
ESTADO DE CONSERVACION Regular. Cubiertas en mal estado.

CLAVE TIPOLOGICA (4). Edificio de carácter ambiental. Bajo y 2 plantas. Fachada con ordenación regular de huecos. Dinteles hueco con decoración en esgrafiado.

Patio adintelado con columnas toscanas de marmol gris y zapatas decoradas. Baño con zócalo de azulejos de cuerda seca. Zaguán, patio comunicados en línea recta.

Infrautilizada. Mayoría viviendas vacías. Casa se reestructuro en década 1920 edificandose dependencias en el espacio libre del patio que se conserva integrante pudiendo ser restaurado de nuevo.

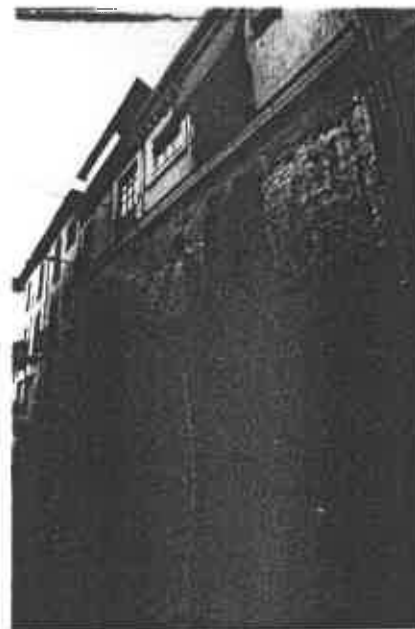
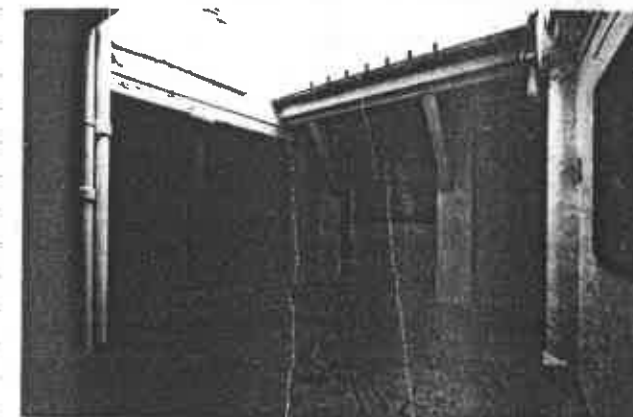
CLAVETIPOLOGICA (2). Edificio tradicional granadino. Bajo y 2 plantas. Fachada con disposición irregular de huecos. Huecos planta 2ª marcados con molduras.

Patio adintelado con columnas de pie-  
dra gris. Pilar y fuente de taza baja  
de marmol gris. Zaguán y patio comuni-  
cados en línea recta.

Las galerías del patio excluida la  
oriental, están tapiadas.

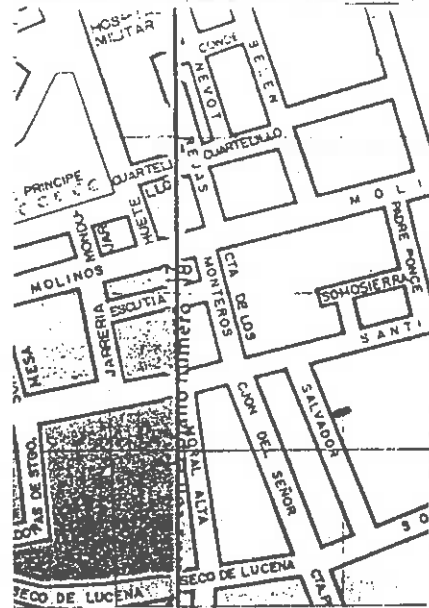
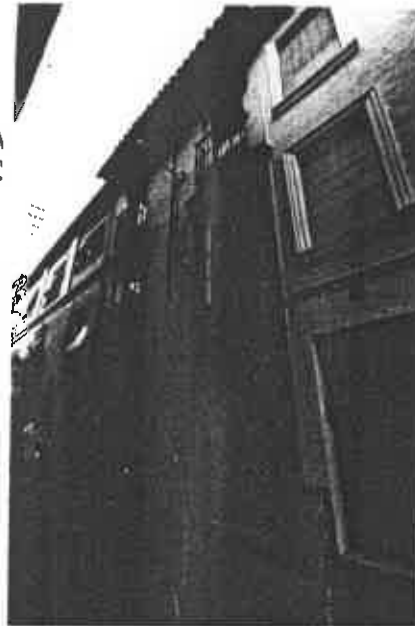
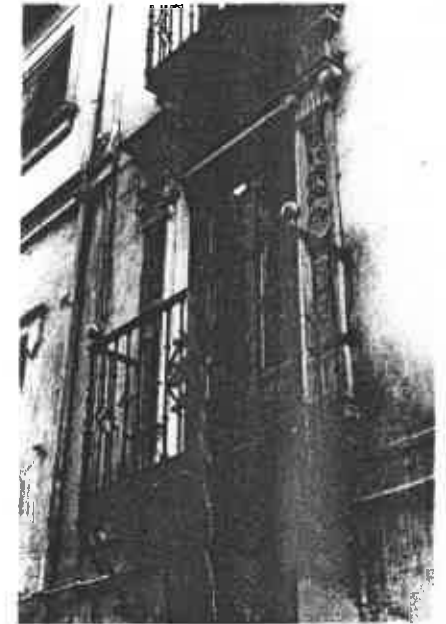
CLAVE TIPOLOGICA (4). Edificio de carácter ambiental. Bajo y 2 plantas. Fachada con ordenación regular de huecos. Fachada con ornamentación neorrenacentista en huecos.

No utilizada

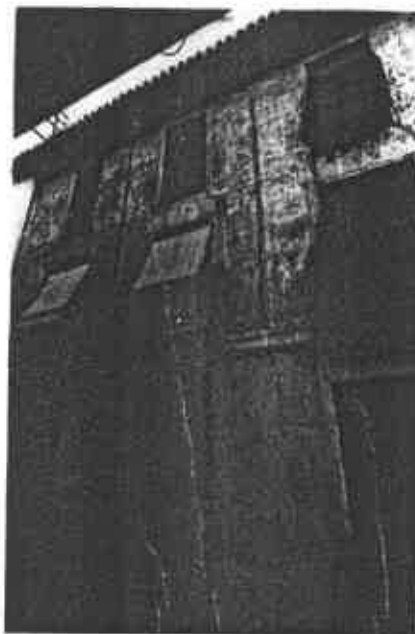
DENOMINACION	USO Almacén y doméstico
LOCALIZACION	Salvador 12
CRONOLOGIA	Década 1910
AUTOR	REGIMEN JURIDICO Arrendamiento
ESTADO DE CONSERVACION	Regular. Fachada en mal estado
PROTECCION EXISTENTE

CLAVE TIPOLOGICA (4). Edificio de carácter ambiental. Bajo y 2 plantas. Fachada con ordenación regular de huecos. Portada con jambas y dintel de piedra gris.

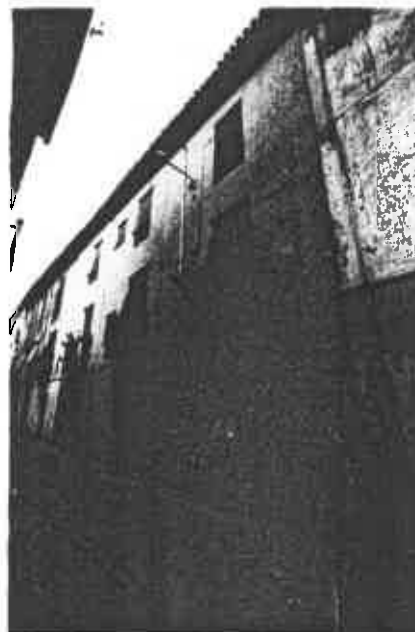
DENOMINACION		USOS	Doméstico plurifamiliar
LOCALIZACION	Salvador 10	ESTADO DE CONSERVACION	Bueno
CRONOLOGIA	Década 1920	PROTECCION EXISTENTE	
AUTOR		REGIMEN JURIDICO	Arrendamiento

CLAVE TIPOLOGICA (4). Edificio de carácter ambiental. Bajo y 2 plantas. Fachada con ordenación regular de huecos. Patio sin galería con pilar de piedra gris.

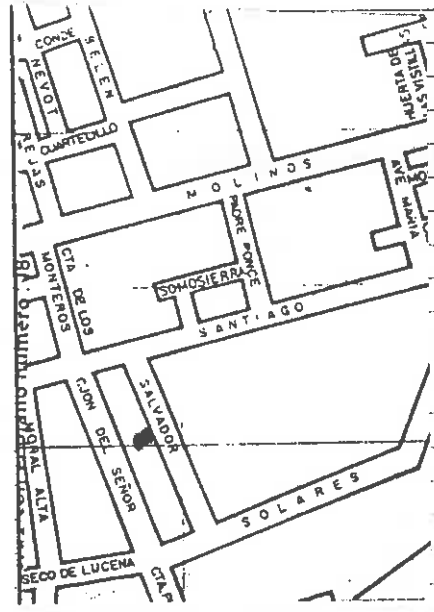
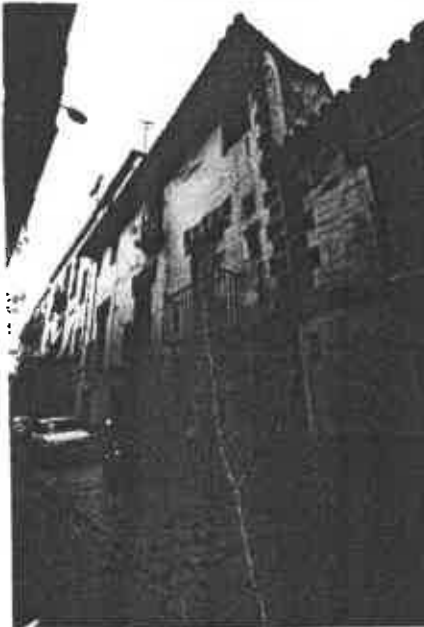
DENOMINACION		USOS Doméstico plurifamiliar
LOCALIZACION	Salvador 9	ESTADO DE CONSERVACION Regular. Cubierta en mal estado
CRONOLOGIA	2ª mitad s. XVIII. Década 1920	PROTECCION EXISTENTE
AUTOR		REGIMEN JURIDICO Arrendamiento

CLAVE TIPOLOGICA (2). Edificio tradicional granadino. Bajo 2 plantas, torre cerrada. Fachada con disposición irregular de huecos. Dinteles de los huecos con ornamentación almohadillada.

Patio adintelado con columnas toscas y zapatas decoradas, conserva la galería oriental. Pilar de mármol gris.

El edificio ha sido reformado en década 1920 edificándose la mitad occidental del patio. Infrutilizada.

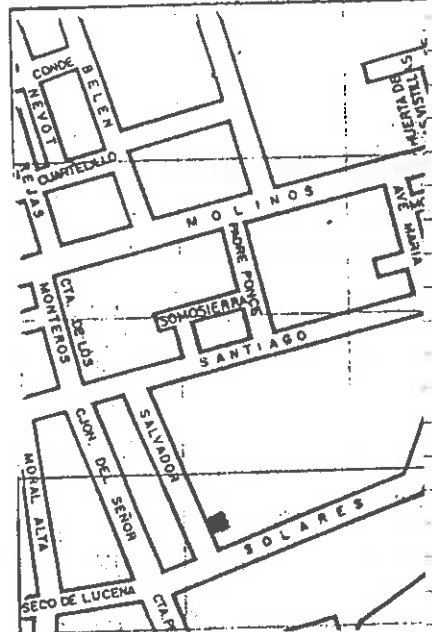
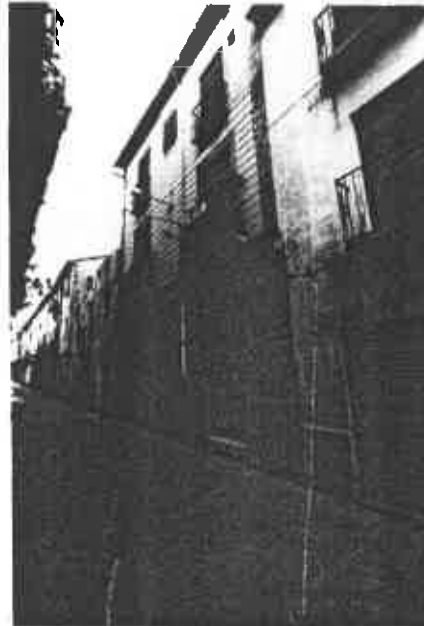
CLAVETIPOLOGICA (4). Edificio de carácter ambiental. Bajo y 2 plantas. Fachada con ordenación regular de huecos. Dinteles con decoración en esgrafiado.

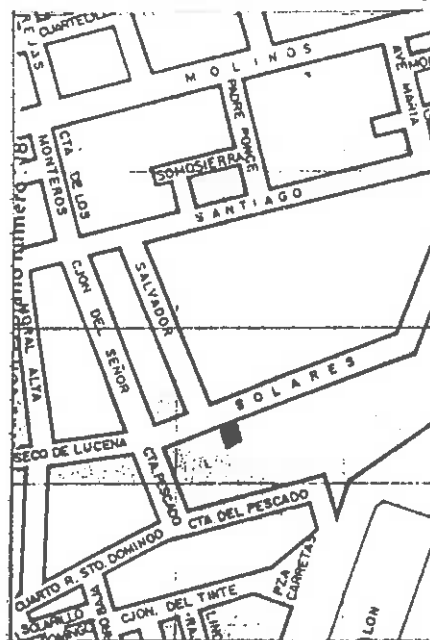
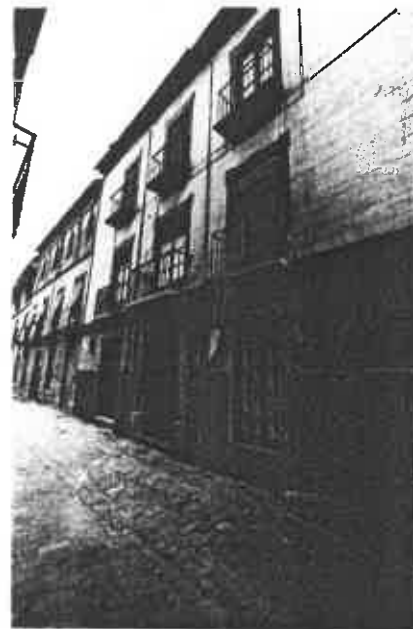
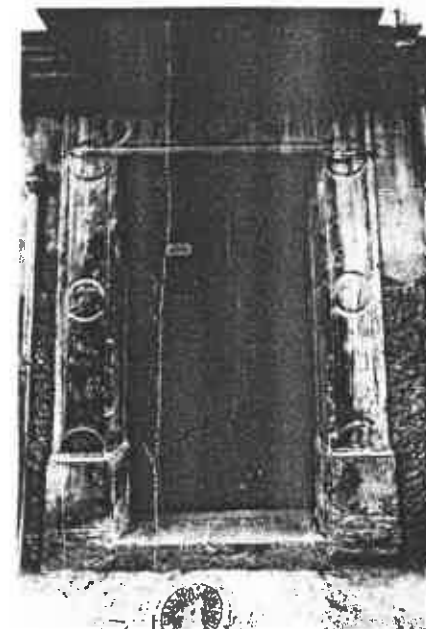
DENOMINACION	USOS Industrial y doméstico
LOCALIZACION Solares 8	ESTADO DE CONSERVACION Bueno
CRONOLOGIA 2ª década s. XX	PROTECCION EXISTENTE
AUTOR	REGIMEN JURIDICO Propiedad y arrendamiento

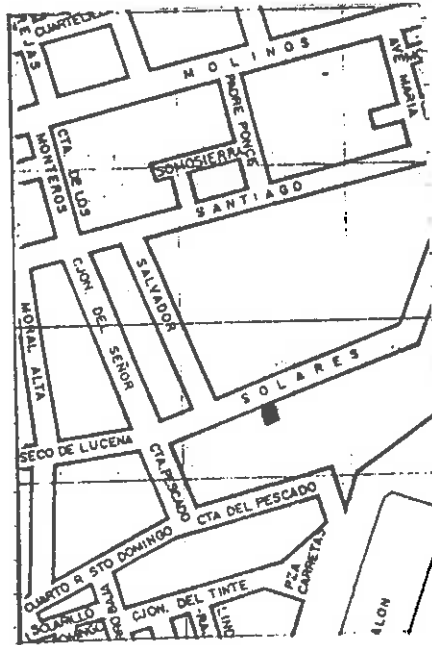
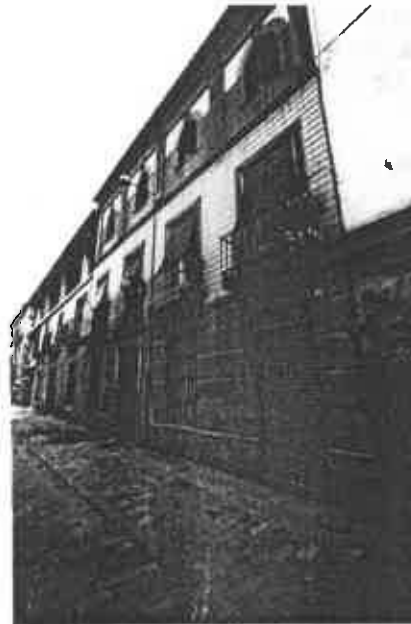
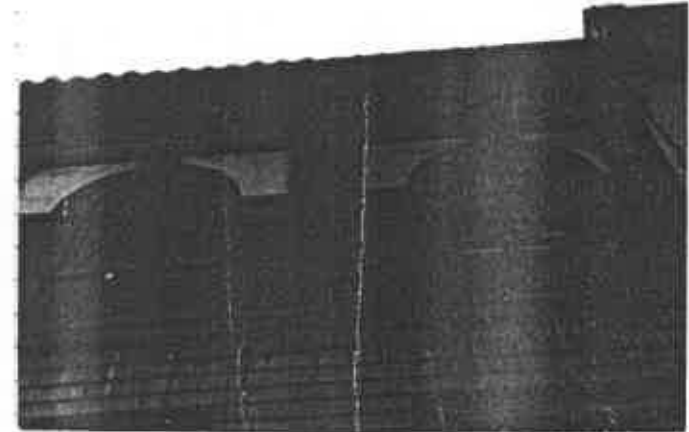
Pilar con mascarones de marmol de S. Elvira.

Conserva dos columnas toscanas de marmol gris empotradas en la obra, en el lugar que ocupo el antiguo patio, remodelado en el 1º tercio presente siglo.

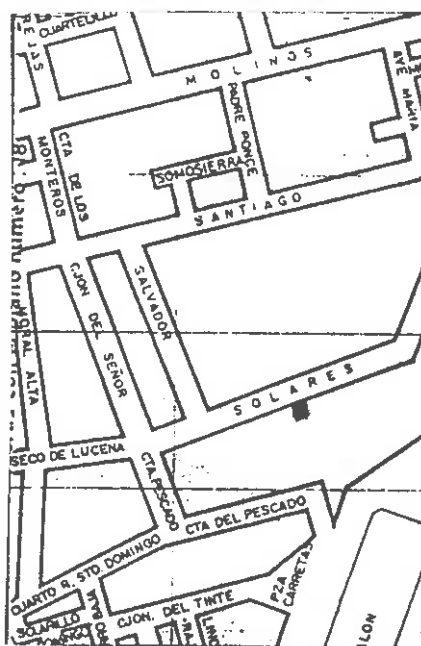
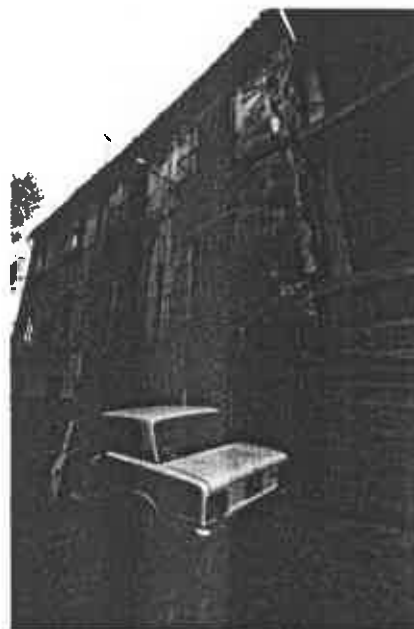
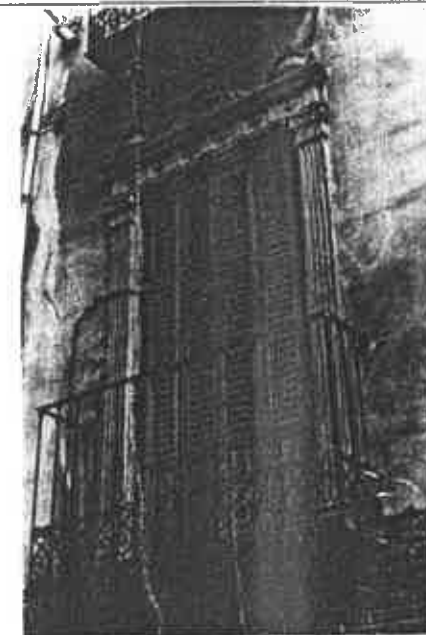
DENOMINACION	USOS Doméstico unifamiliar
LOCALIZACION Solares 14	ESTADO DE CONSERVACION Regular. Cubierta en mal estado.
CRONOLOGIA 2ª década s. XX	PROTECCION EXISTENTE
AUTOR	REGIMEN JURIDICO Arrendamiento

CLAVE TIPOLOGICA (4). Edificio de caracter ambiental. Bajo, 2 plantas. Fachada con ordenación regular de huecos. Fachada ornamentada en huecos con pilastras coíntias que soportan un friso dórico. Cenefa de azulejos en línea separación de plantas.

Patio sin galerias con empedrado cuadrado y fuente poligonal de taza bajo de marmol gris. Jardin en parte oriental de la vivienda.

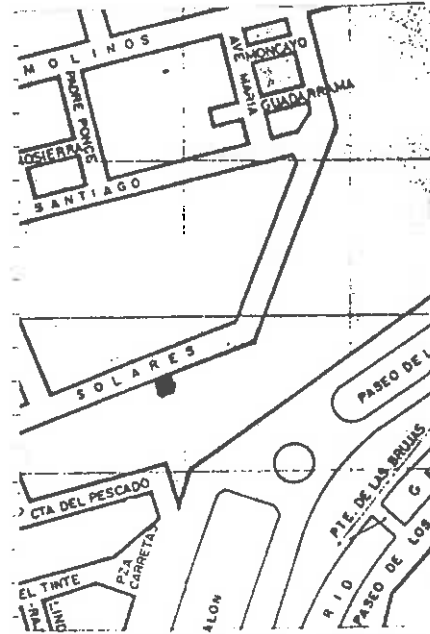
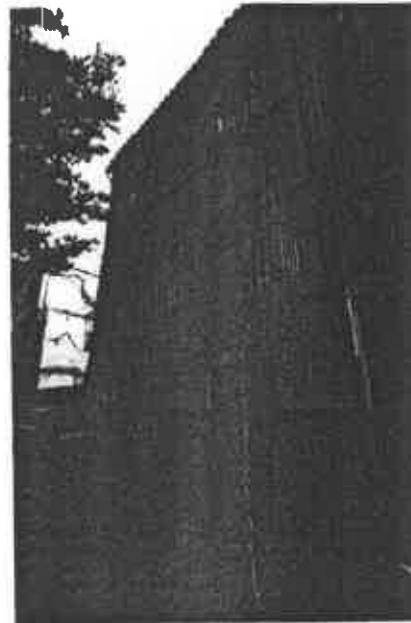
ESTADO DE CONSERVACION Bueno

CLAVE TIPOLOGICA (4). Edificio de caracter ambiental. bajo 2 plantas. Fachada con ordenación regular de huecos. Decoración de esgrafiado enmarcando huecos fachada.

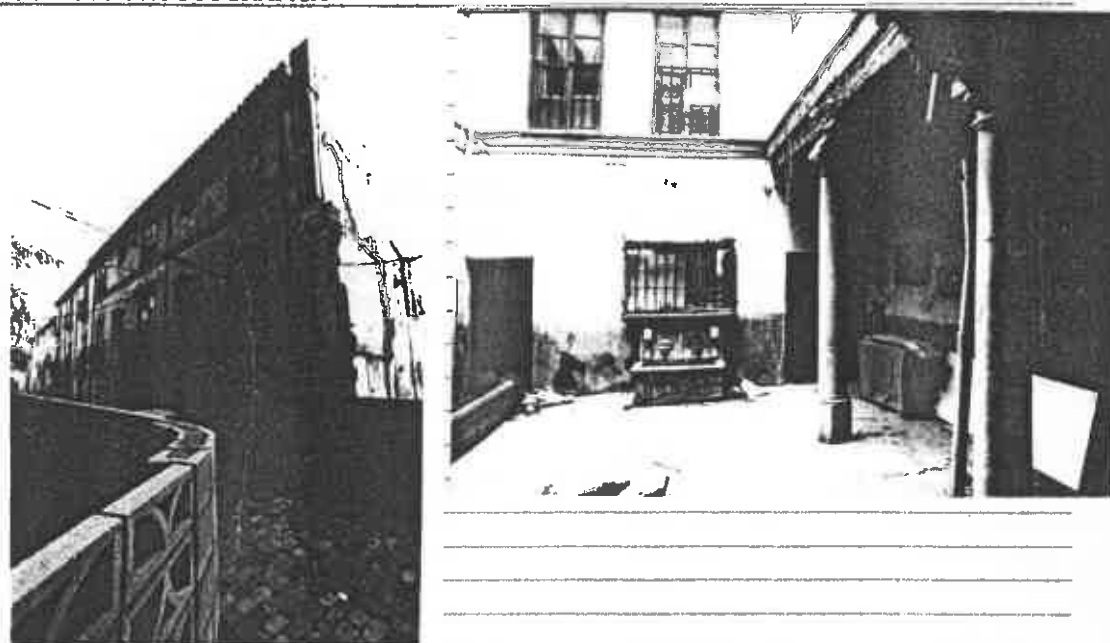
DENOMINACION	Solares 20	USOS Comercial y doméstico. Unifamiliar.
LOCALIZACION		ESTADO DE CONSERVACION Mal. Cubiertas y patio en mal estado.
CRONOLOGIA	2ª mitad s. XVIII	PROTECCION EXISTENTE
AUTOR		REGIMEN JURIDICO Arrendamiento.

CLAVE TIPOLOGICA (2) Edificación tradicional granadina. Bajo y dos plantas. Fachada con disposición regular de huecos. Portada adintelada con jambas de piedra gris. Zaguán y patio comunicados a eje.

Patio adintelado con columnas toscanas  
de mármol de Elvira. Pilar con máscaras  
y fuente de taza baja de mármol de  
Elvira.

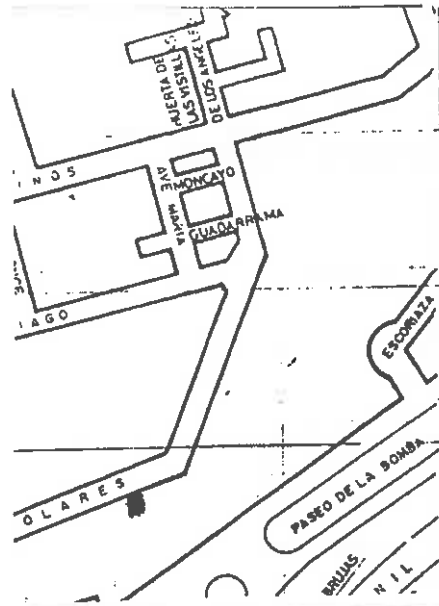
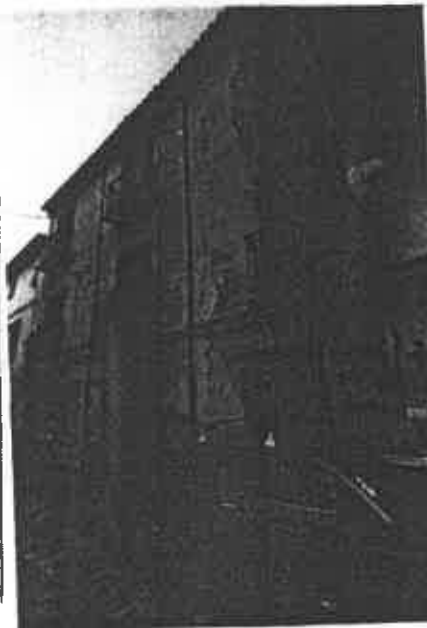
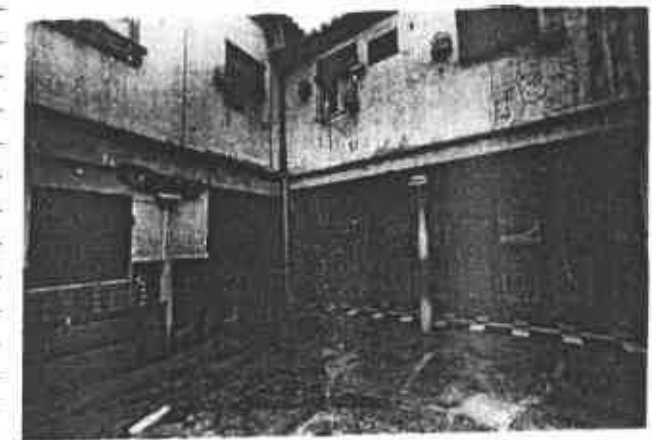
ESTADO DE CONSERVACION Bueno

CLAVE TIPOLOGICA (3). Edificio tradicional granadino. Bajo y dos plantas. Fachada con ordenación regular de huecos.

Patio adintelado con columnas toscanas de marmol gris y zapatas decoradas. Zaguán y patio. Zcalos de azulejos grandes sinos de cuerda seca. Zaguán y patio comunicados en línea recta.

Del patio están abiertas la galería norte y parte de la oeste.

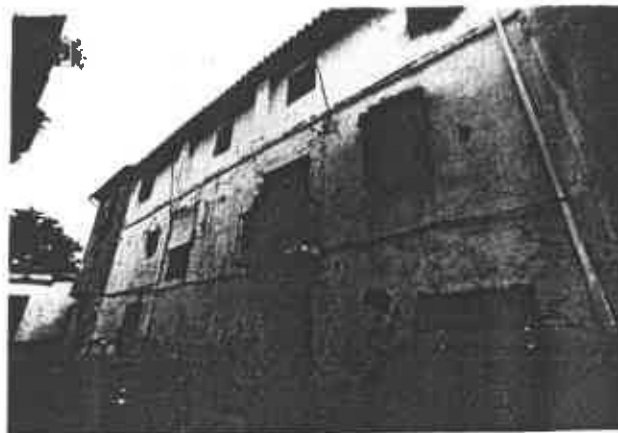
USOS Doméstico plurifamiliar  
ESTADO DE CONSERVACION Regular. Cubierta y  
revocue fachada en mal estado  
PROTECCION EXISTENTE  
REGIMEN JURIDICO

CLAVETIPOLOGICA (4). Edificio de carácter ambiental. Bajo y 2 plantas. Fachada con  
disposición irregular de huecos. 2 plantas. Teja de hierro forjado en 1ª planta.

Posee un pequeño patio sin galerías  
abierto por su lado sur, comunicado  
en recodo con el zaguan.

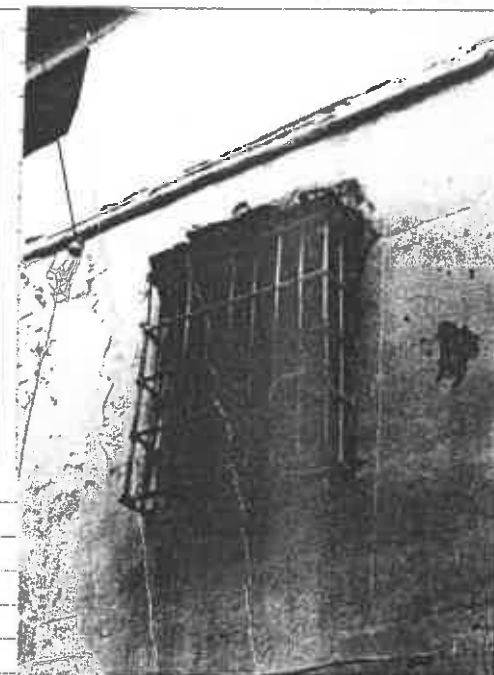
INFORMACION FOTOGRAFICA

DENOMINACION  
LOCALIZACION Solares 24  
CRONOLOGIA 2ª mitad s. XVIII  
AUTOR

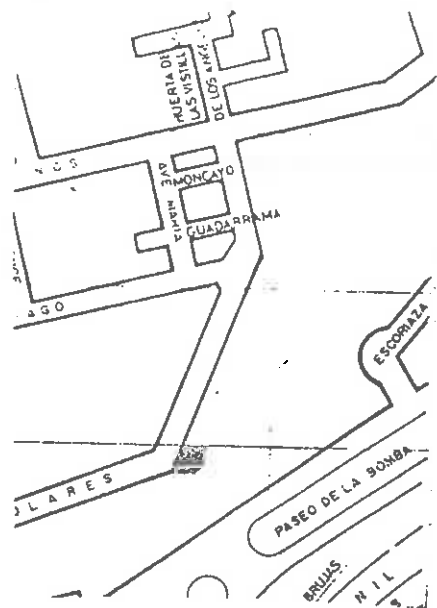
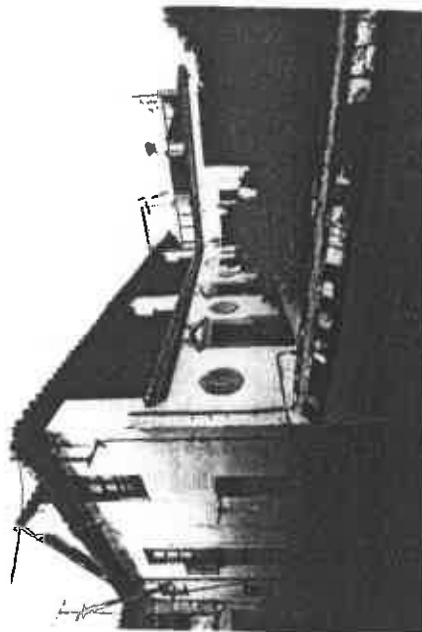
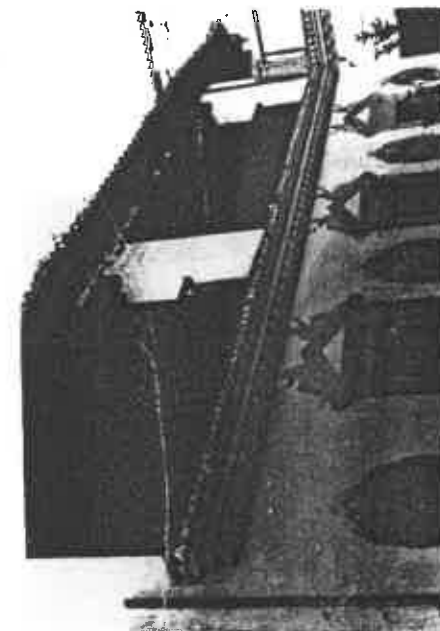
CLAVE TIPOLOGICA (3) Carmen historicista. Bajo la pànta y galeria abierta con balaustrada y pies derechos de madera, esta fachada se decoró con pinturas de tipo clasicista en década 1950. Existe otro cuerpo que sobresale de la línea de fachada con balcón volado, con balaustrada y pies derechos de madera que reportea PLANO DE SITUACION INFORMACION FOTOGRAFICA el techo del mismo.

Zaguán y cja. escalera con decoración  
neomudejar. Jardín en parte occidental...

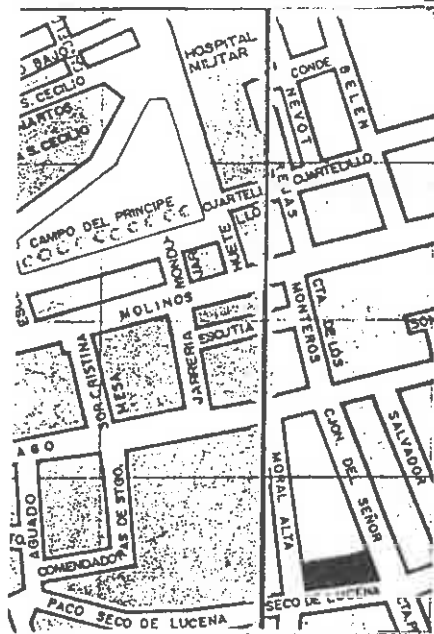
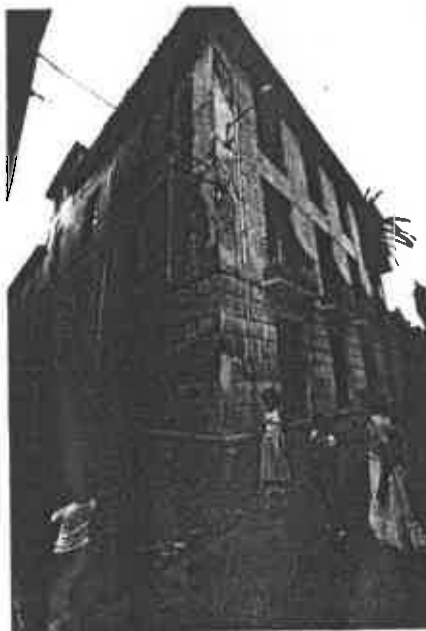
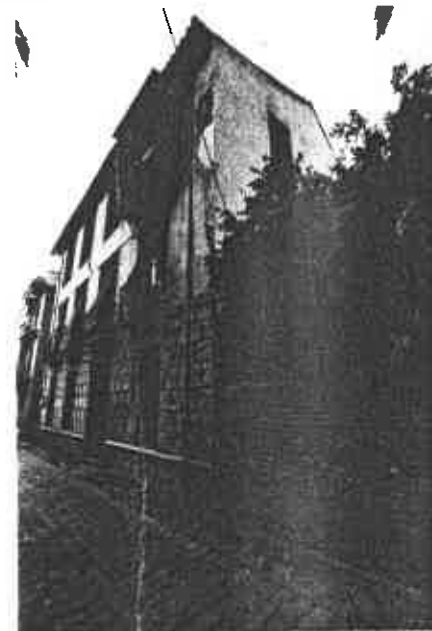
DENOMINACION	Casa de Seco de Lucena	USOS	Doméstico unifamiliar
LOCALIZACION	Seco de Lucena 17 / Moral Alta Callejuela del Señor	ESTADO DE CONSERVACION	Buena
CRONOLOGIA	2ª mitad s. XIX	PROTECCION EXISTENTE	
AUTOR		REGIMEN JURIDICO	Propiedad

Jardín de trazado regular en la parte meridional de la casa, pilón de

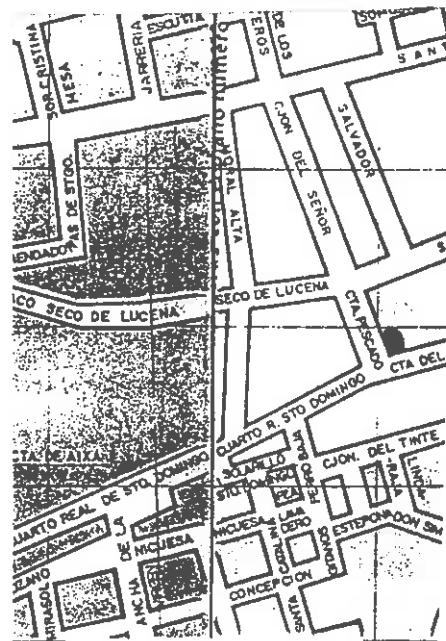
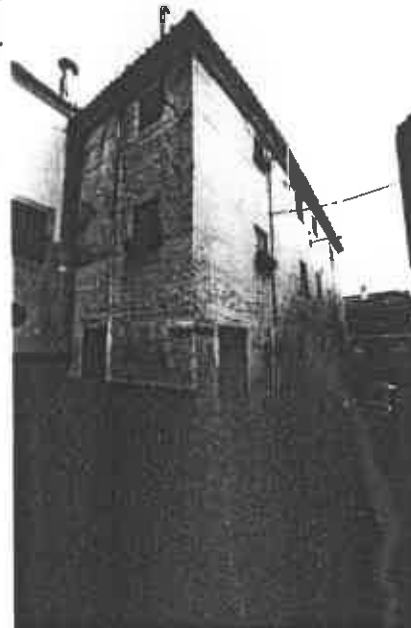
ESTADO DE CONSERVACION Mal. Cubierta en mal estado, grietas en fachada

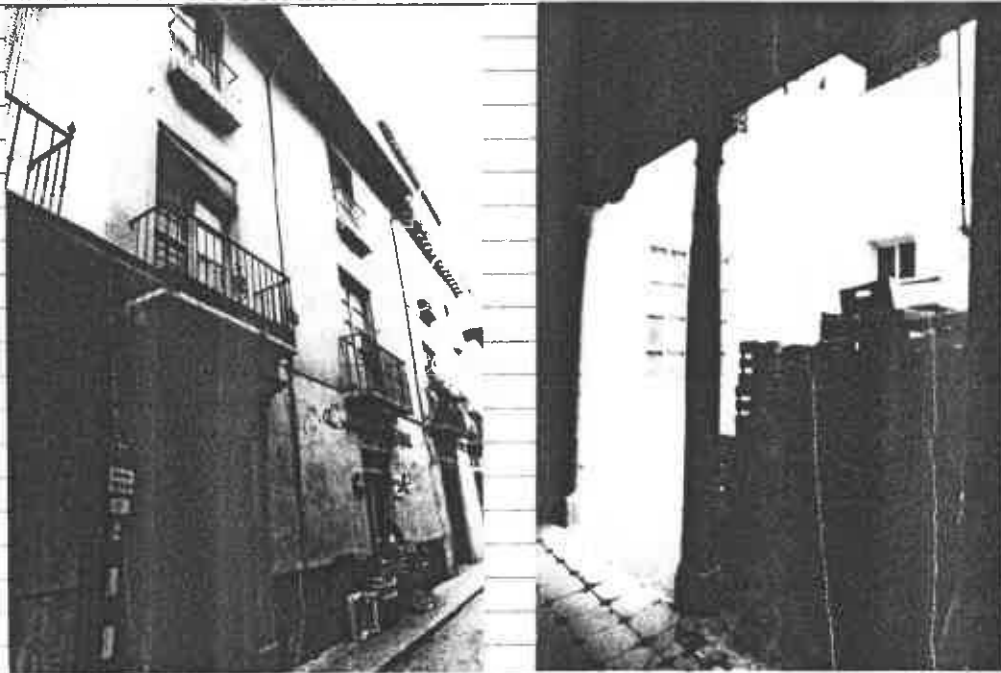
INFORMACION FOTOGRAFICA

Patio adintelado con columnas toscanas de mármol de Sierra Elvira sobre bajo plinto. Portada de piedra gris con espejo en dintel.

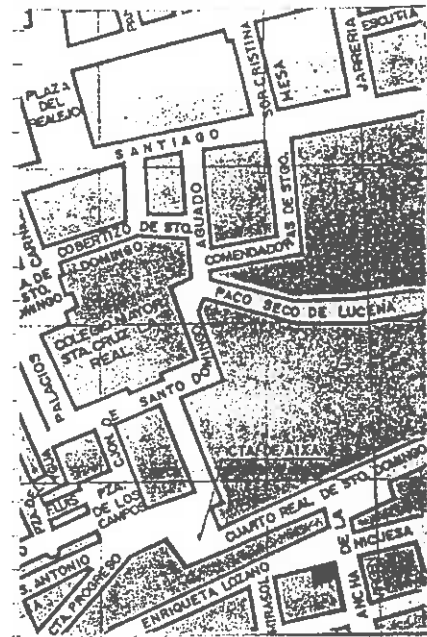
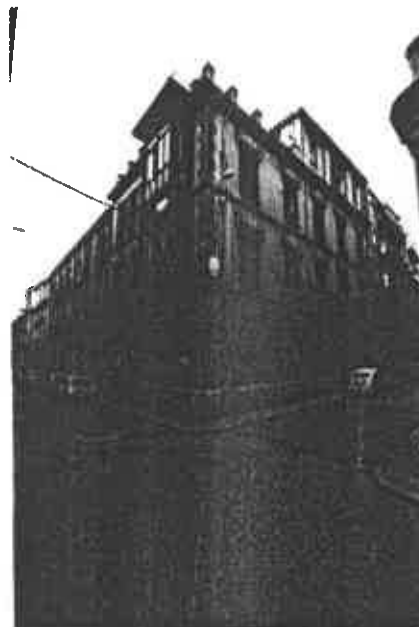
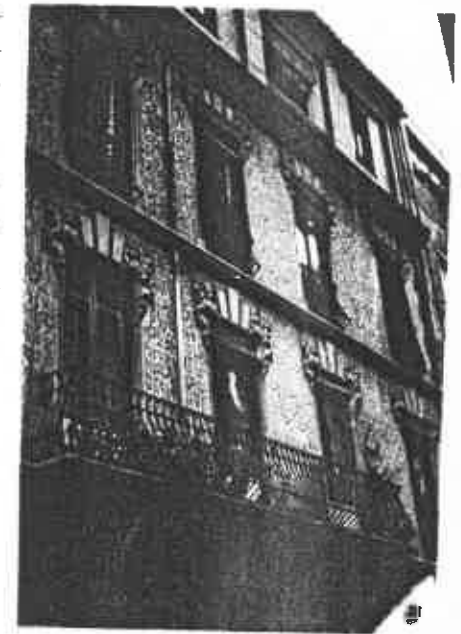
CLAVE TIPOLOGICA (3). Edificio modernista. Sótano, entresuelo y dos plantas. Fachada con disposición regular de huecos. Fachada Ancha de la Virgen cierra en extremo derecho de la fachada. Volados en 1ª planta con ampulosa hojas de acanto bajo el volado.

Dinteles huecos fachadas ornamentados con ampulosa decoración vegetal. Fachadas con decoración floral en esgrafiado. Zaguán con decoración modernista en esgrafiado. Barranda de la escalera en hierro forjado con diseño de calidad.

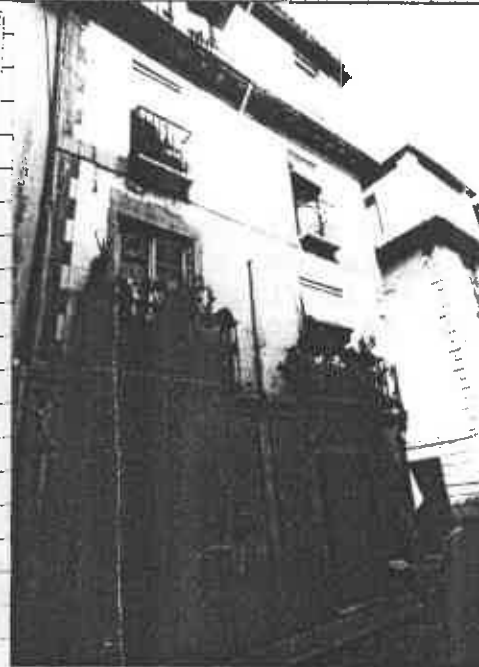
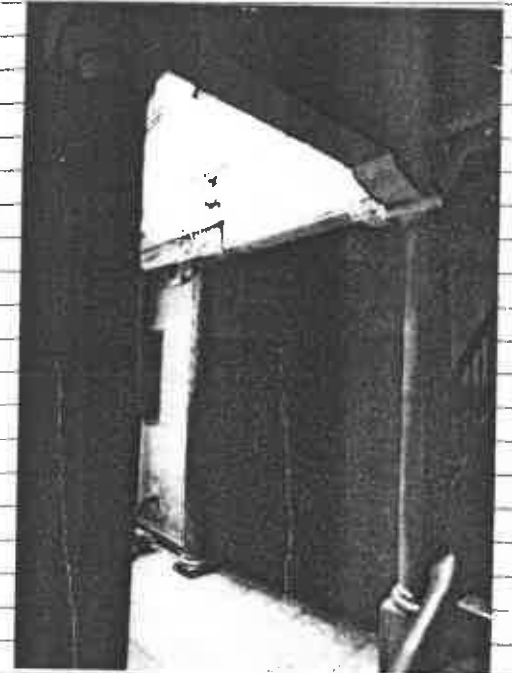
INFORMACION FOTOGRAFICA

Patio adintelado con columnas toscanas de mármol de Sierra Elvira.

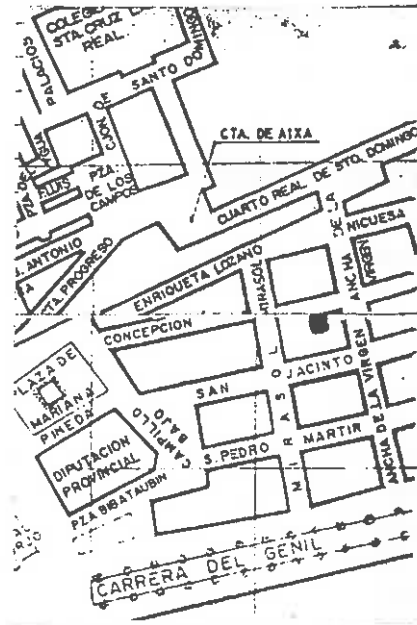
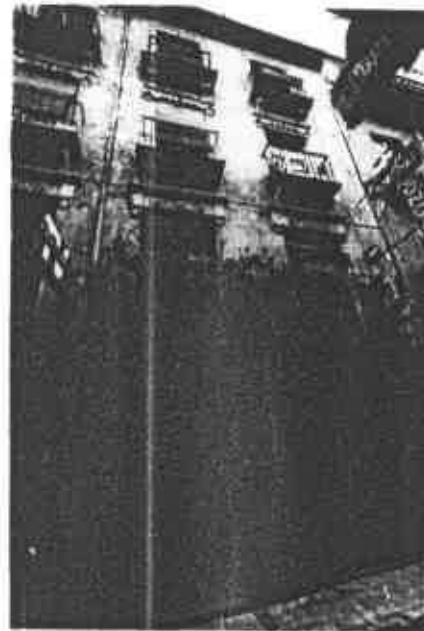
DENOMINACION	USOS Comercial y doméstico Plurifamiliar
LOCALIZACION Concepción 24	ESTADO DE CONSERVACION Regular. Cubierta en mal estado. Humedad en bajo
CRONOLOGIA 2ª década s. XX	PROTECCION EXISTENTE
AUTOR	REGIMEN JURIDICO Arrendamiento

CLAVE TIPOLOGICA (4). Edificio de carácter ambiental. Bajo y 2 plantas. Fachada con ordenación regular de huecos. Dinteles huecos con decoración neorrenacentista. Portada adintelada de piedra gris.

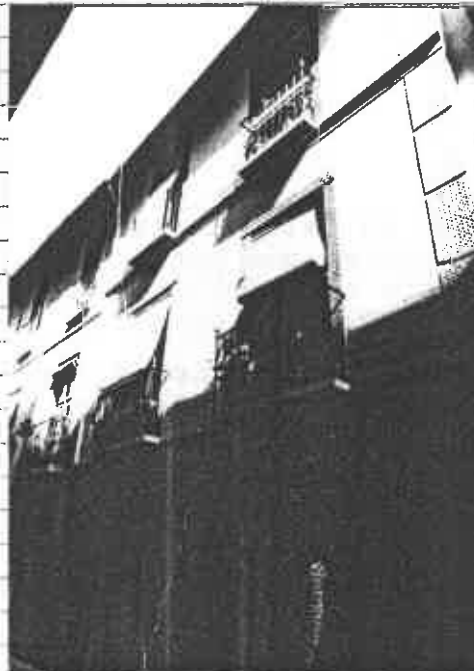
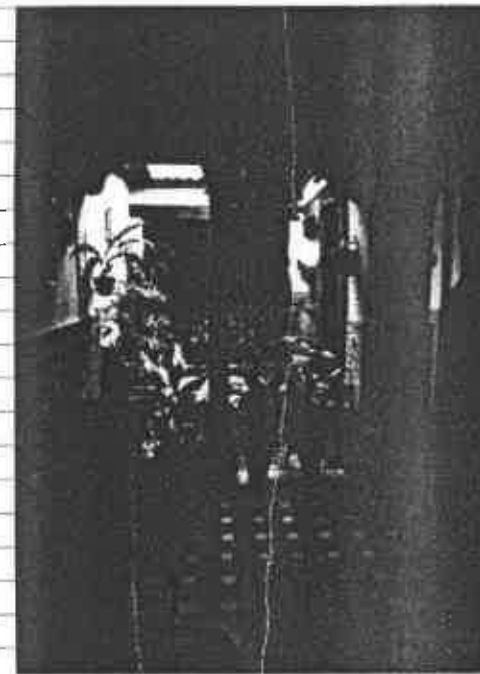
CLAVE TIPOLOGICA (4) Edificación ambiental. Bajo y dos plantas. Fachada con ordenación regular de huecos. Patio y zaguán a eje.

Patio adintelado con columnas toscanas  
de marmol de S. Elvira y pilares de  
mamposteria.

El edificio ha sido muy remodelado  
en su interior.

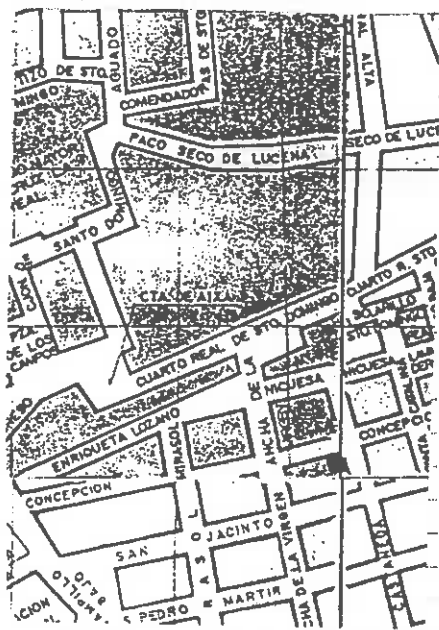
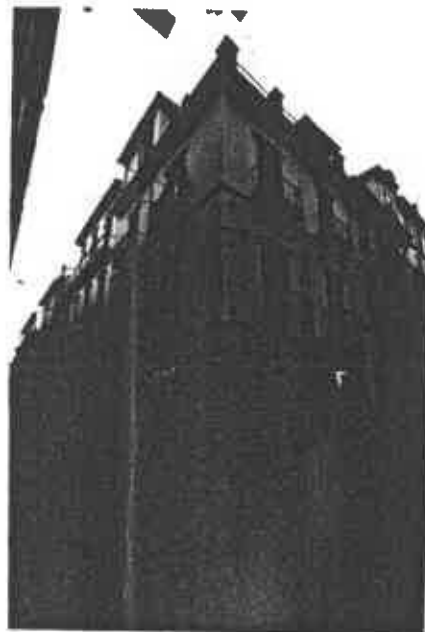
CLAVE TIPOLOGICA (4). Edificio de carácter ambiental. Bajo 2 plantas y torre cerrada. Fachada con ordenación regular de huecos. Dinteles huecos enmarcados con molduras y ménsula bajo volado de los balcones.

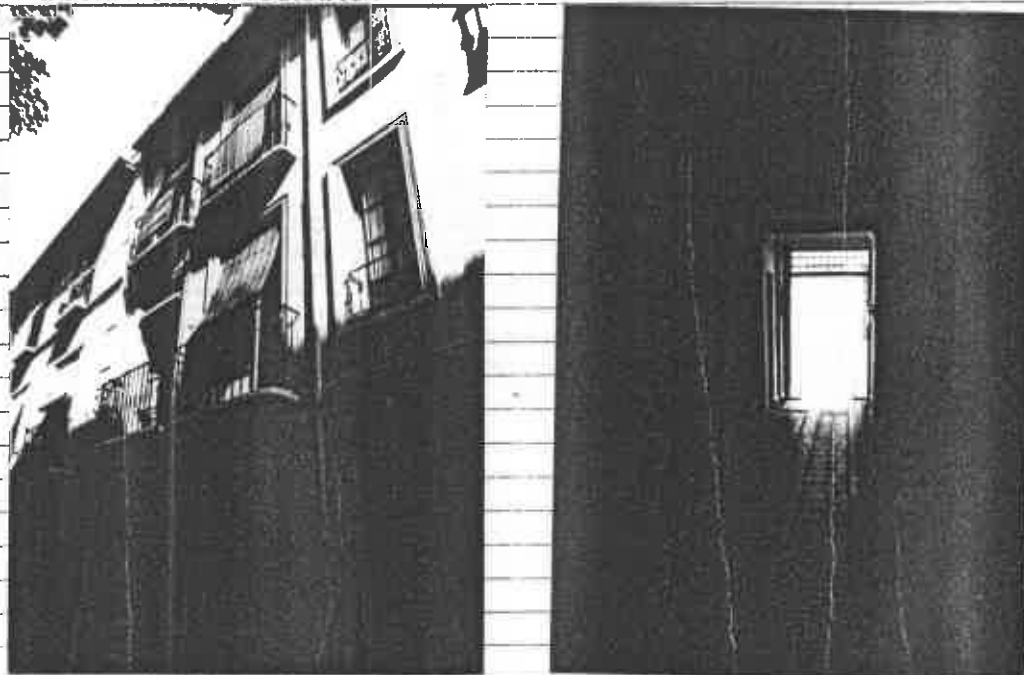
CLAVE TIPOLOGICA **(4) Edificación ambiental. Bajo y dos plantas. Huecos fachada enmarcados con molduras y ordenados simetricamente. Zaguán a eje con ojo de patio.**

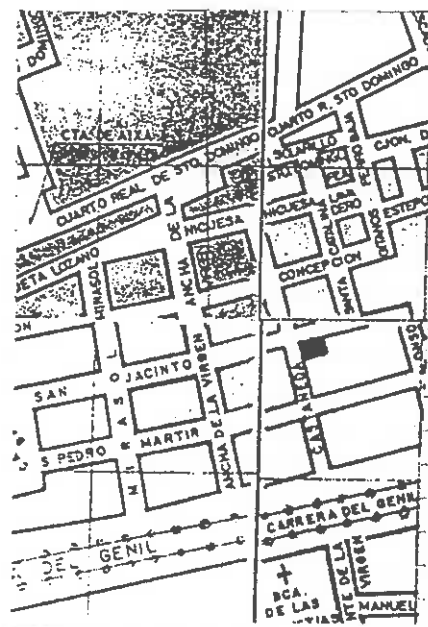
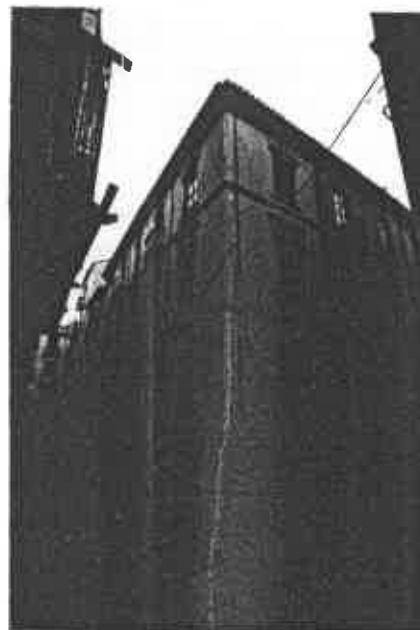
CLAVE TIPOLOGICA (4). Edificio de carácter ambiental. Entresuelo y 2 plantas. Fachada con ordenación regular de huecos. Dinteles huecos 1ª planta con paneles decorados y los de la 2ª con una concha; Zapatas bajo vuelo de los balcones.

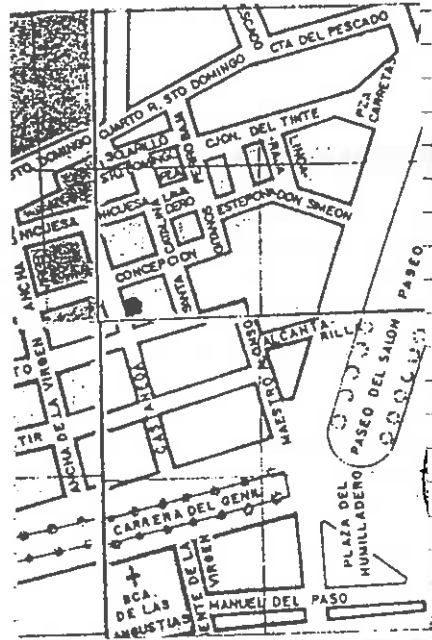
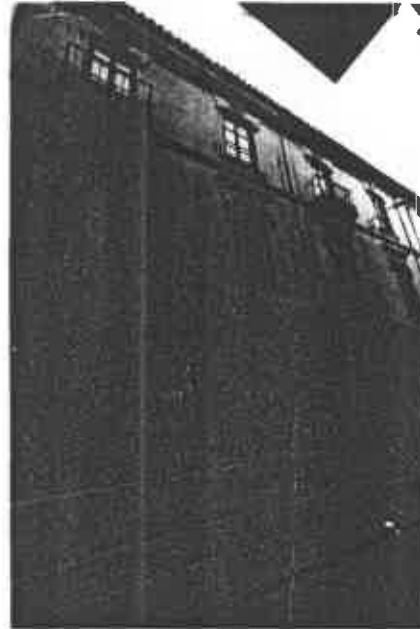
ESTADO DE CONSERVACION Regular. Cubierta en mal estado.

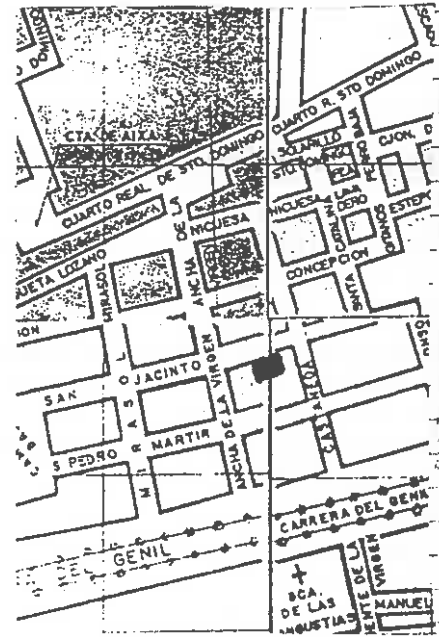
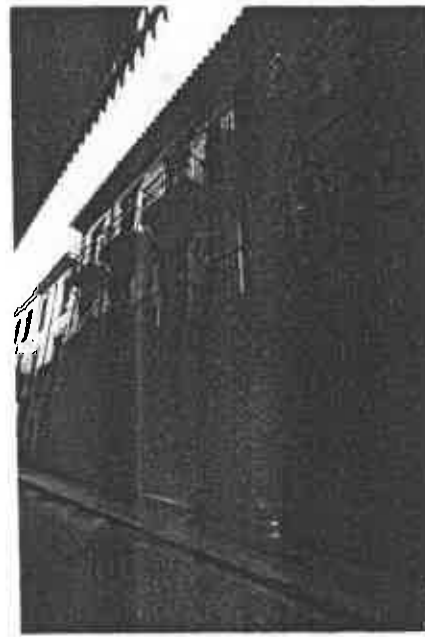
Zaguán con zócalo de azulejos de cuerda  
seca. Rejas entresuelo neorrenacentista.  
Balcones volados de hierro forjado, con  
vuelo decorado con azulejos.

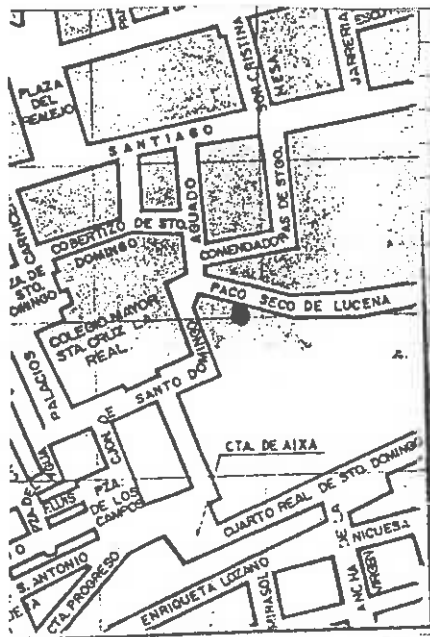
Patio adintelado con una columna toscana de mármol de Elvira y otra jónica de piedra caliza.

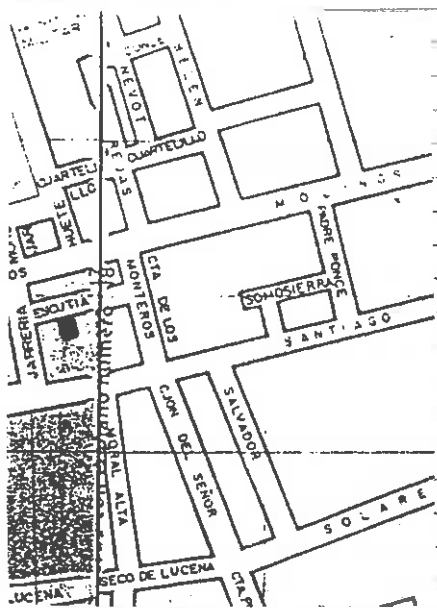
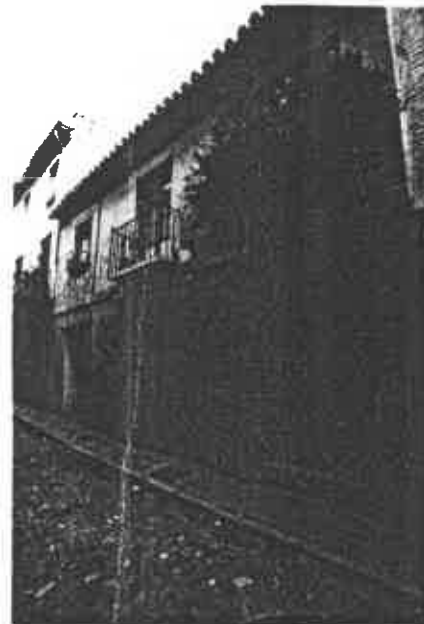
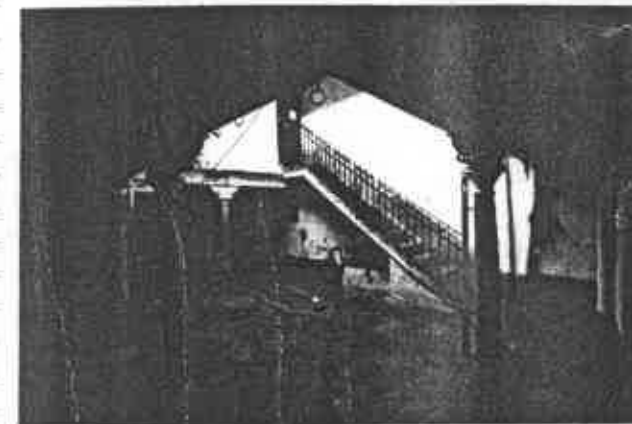
LOCALIZACION Escutia 6

ESTADO DE CONSERVACION Mal. Cubierta y paredes

patio en mal estado.

CLAVE TIPOLOGICA (2). Edificio tradicional granadino. Bajo, y 1 planta. Fachada con ordenación regular de huecos. Patio adintelado con columnas toscanas de mármol gris y zapatas decoradas.
