CATALOGO  
DE  
EDIFICACION

*EDIFICIOS CATALOGADOS*  
DEL N° 925 AL 1009

Excma. Ayuntamiento de Granada  
Oficina Técnica Municipal

REVISION  
PLAN  
GENERAL  
ORDENACION  
URBANA

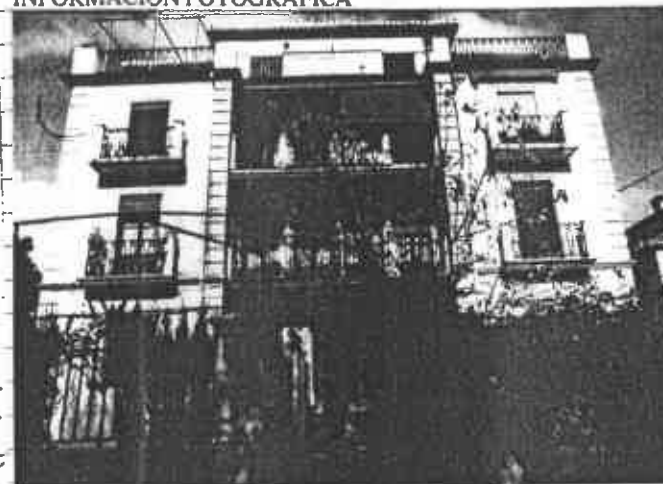
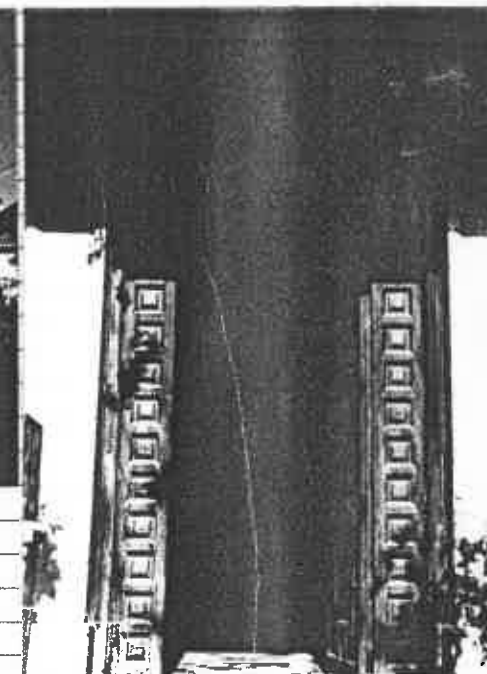
LOCALIZACION Huerta de los Angeles 5

CLAVE TIPOLOGICA (3). Edificio historicista. Entresuelo, 2 plantas y ático. Fachada con ordenación regular de huecos. Molduras enmarcando huecos extremos fachada.

~~Cuerpo central~~ fachada ~~portada~~ adintelada de mármol gris, con espejo. En 1ª y 2ª planta huecos arqueados geminados por columnas corintias, de mármol blanco las de la 1ª y de yeso las de 2ª. Balcones volados en cuerpo central en 1ª y 2ª planta. Jardín en parte delantera del edificio, hacia el sur.

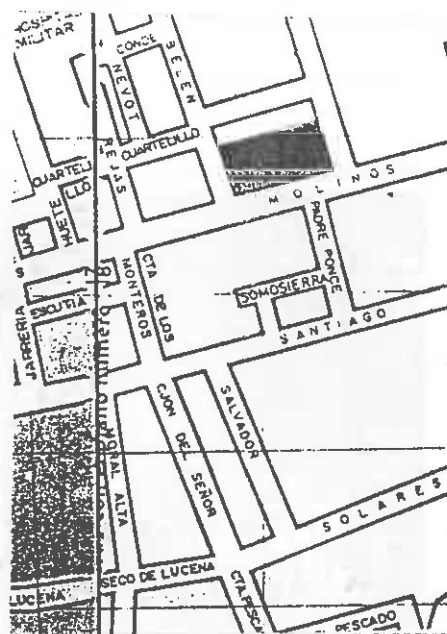
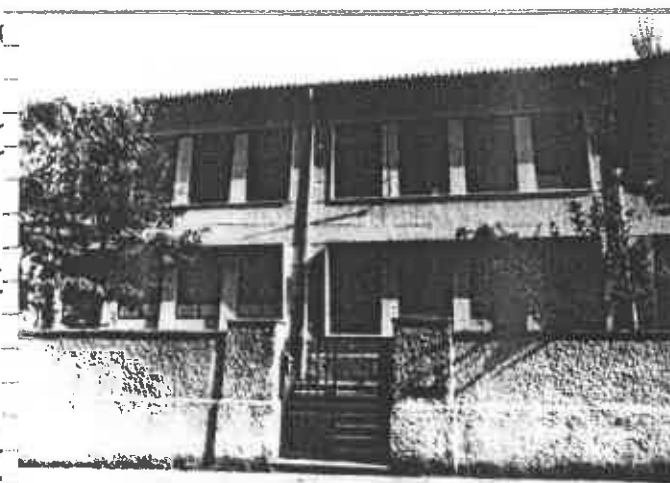
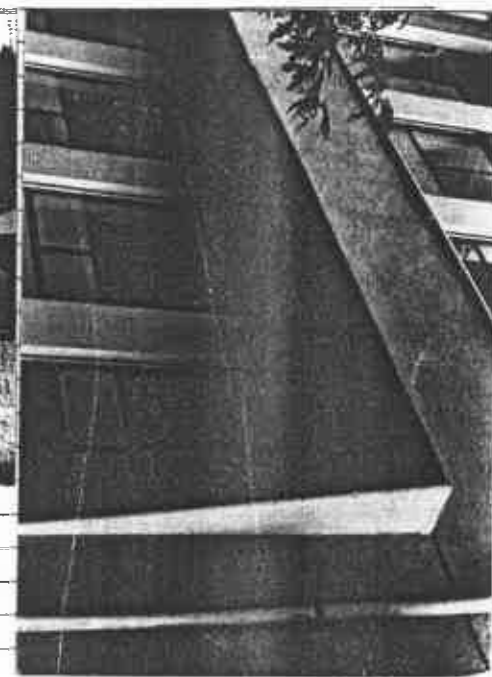
DENOMINACION Colegio División Azul

CLAVE TIPOLOGICA (3). Edificio neoracionalista. Bajo y 1 planta. Fachada con ordenación regular de huecos. Portada protegida por una cornisa de diseño recto situada sobre dintel y prolongada a ambos lados de las jambas. Panel decorativo, con representación figurativa, sobre cornisa.

Edificio funcional con predominio de la línea recta y ángulo recto, es un diseño claro en el que la estética se logra con la seriedad de líneas y con la disposición de los huecos en grupos de cuadros enmarcadas por una moldura en la planta 1ª y por una cornisa y moldura los de la planta baja.

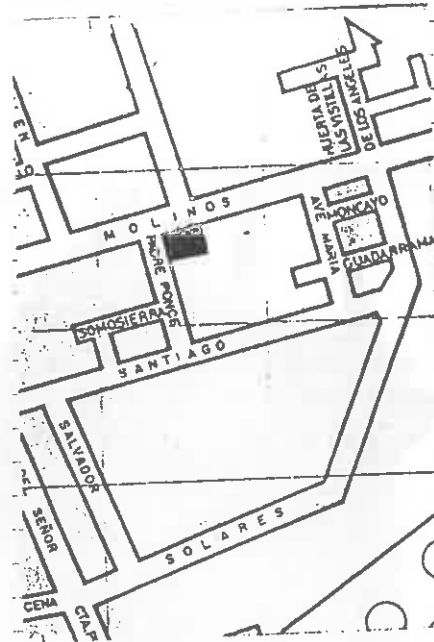
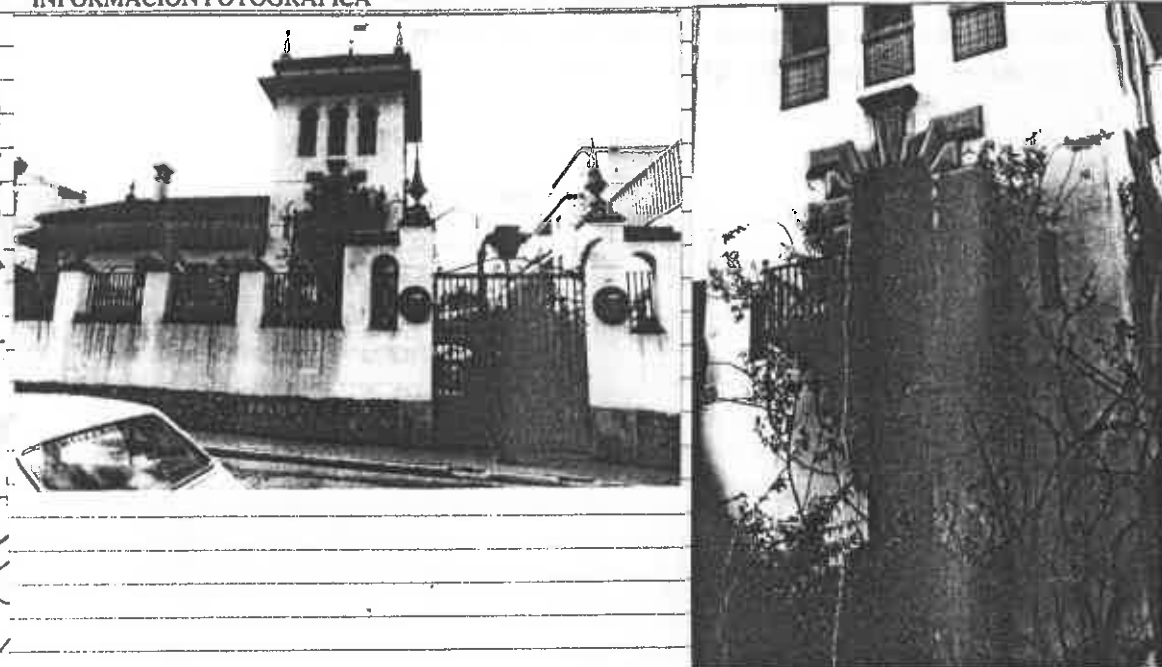
LOCALIZACION Molinos 58

CLAVE TIPOLOGICA (3). Edificio historicista. Bajo, y planta y torre descubierta en el ángulo noreste de la fachada. Fachada con ordenación regular de huecos. Fachada del este grandes rejas de hierro forjado en planta baja.

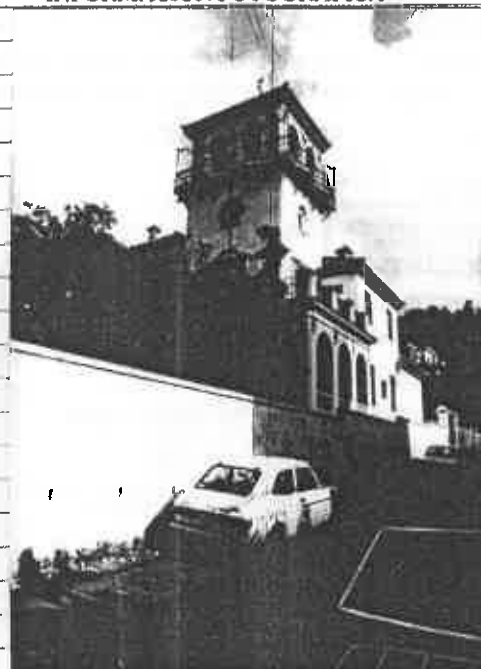
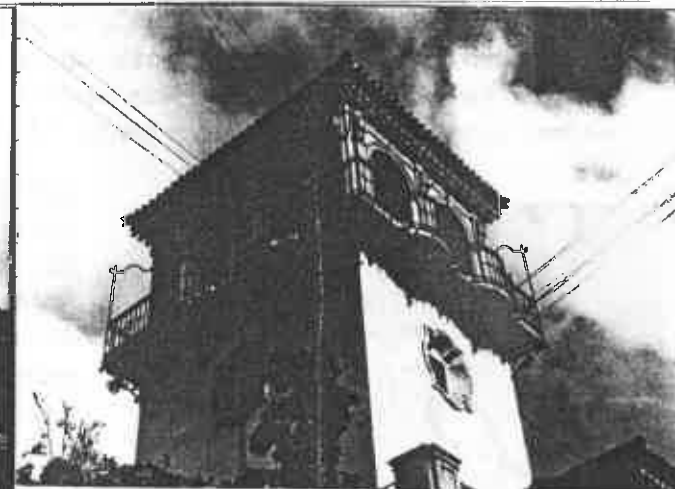
INFORMACION FOTOGRAFICA

DENOMINACION Hotel Kenia

En la ornamentación de la fachada se ha utilizado elementos tipológicos neobarrocos ( frontones partidos, pilastras, balaustradas, remates con bolas ). Portada de entrada situada en ángulo del edificio es de piedra caliza y está enmarcada por dos columnas dóricas que soportan un entablamento sobre el que se eleva un frontón partido.
