AYUNTAMIENTO DE GRANADA-PLAN ESPECIAL DE PROTECCIÓN Y REFORMA INTERIOR

ALBAYZIN de GRANADA

CATALOGO . TOMO III

5-2 a 7-2

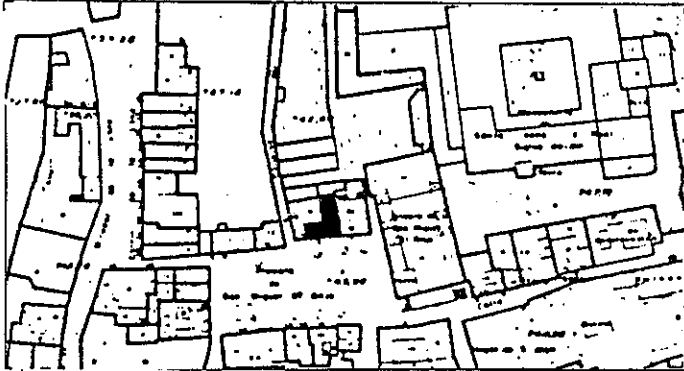
Edificación de tres plantas y cubierta de teja árabe. Tiene su alzado una composición regular de huecos (tres por planta). En su parte trasera existe un patio que es medianero a un solar y otro interior. Tiene seis balcones con jabalcones metálicos y baranda de forja con remate, tiene bolas en los extremos con liras y cuadraditos.

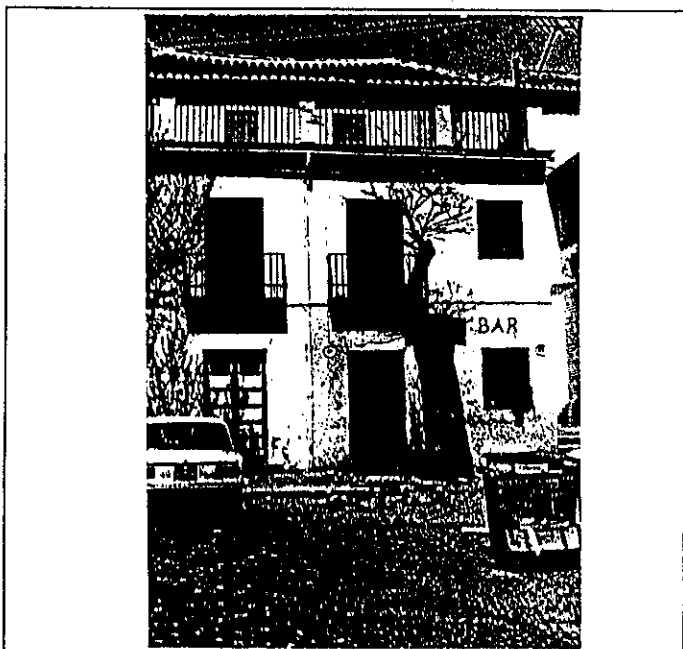
Edificación de tres plantas con terraza retranqueada con respecto a fachada. En parte trasera existe una vivienda en planta primera, la cual se desarrolla alrededor de un patio. El acceso a las viviendas lo tiene por unas escaleras que dan a un corredor distribuidor de las mismas.

7º ESTADO DE CONSERVACION Aceptable

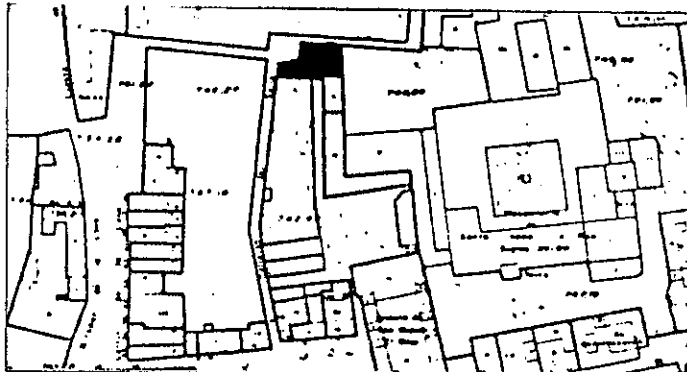
Edificación de dos plantas de alzado y terraza en el núcleo central. La composición de huecos no es regular. La casa se desarrolla en "L" con patio central. Tiene cuatro fachadas a calle, una de ellas en segunda planta apilastrada. El estado es de abandono y en rápido proceso de ruina, ya que se encuentra abierta. Hay dependencias que se les ha prendido fuego.

7º ESTADO DE CONSERVACION Degradado

* FACHADA								
7	ALTURA			X	Segunda planta apilastrada.	Restauración de fachada con revoco a la cal, según testimonios existentes. Sustitución de zócalo. Eliminación de adendas y cableado en fachada.		
8	ZÓCALO			X	Disposición irregular de huecos.			
9	COLOR			X	Revoco a la cal color ocre amarillento oscuro, con despiece de sillares.			
10	CERRAJERIA			X				
11	CARPINTERIA			X				
12	PORTADA			X				
13	TORREON			X	Asentamiento del terreno, con grietas en fachada.			
14	GALERIA			X				
15	MIRADOR			X				
16	FRENTE COMERCIAL			X

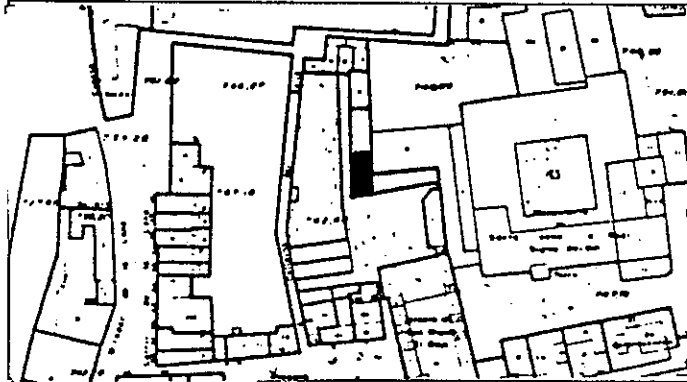
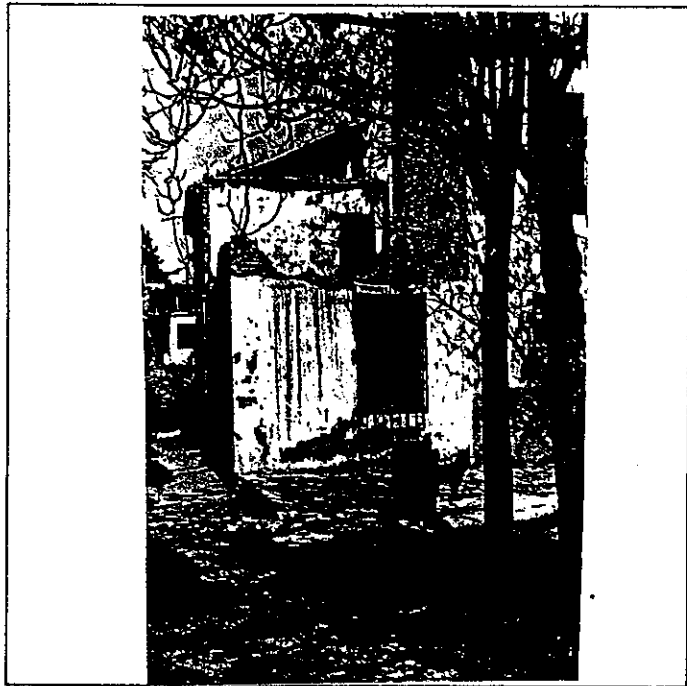
Es una vivienda en ruina total. (Tenfa dos plantas).

* PLANTACION						
52	ORGANIZACION					
53	PLANTAS					
* AGUA						
54	RIEGO					
* CONSTRUCCIONES						
55	ARQUITECTURA					
56	[USO]				Domestico unifamiliar	
57	[ACCESIBILIDAD]				Buena (Peatonal)	
58	PROPUESTA DE ACTUACION	Rehabilitación integral de la zona.				
59	PROPUESTA DE DECLARACION					
60	OBSERVACIONES	Es una vivienda en estado máximo de degradación.

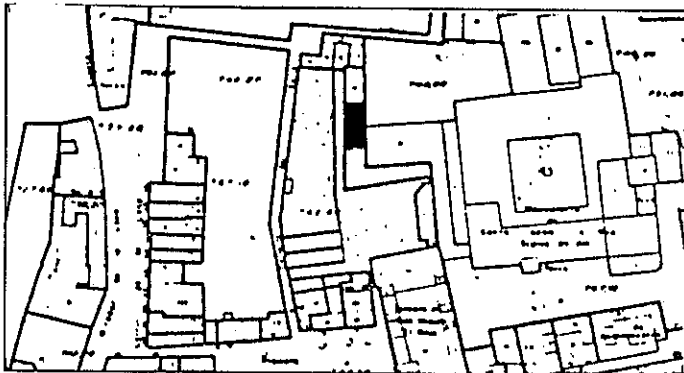
Edificación de dos plantas de disposición regular de huecos. La planta segunda está abandonada por tener mal la cubierta. La vivienda se desarrolla a lo largo de la tapia de Santa Isabel la Real, tiene medianeras de vivienda.

7º ESTADO DE CONSERVACION Degradado

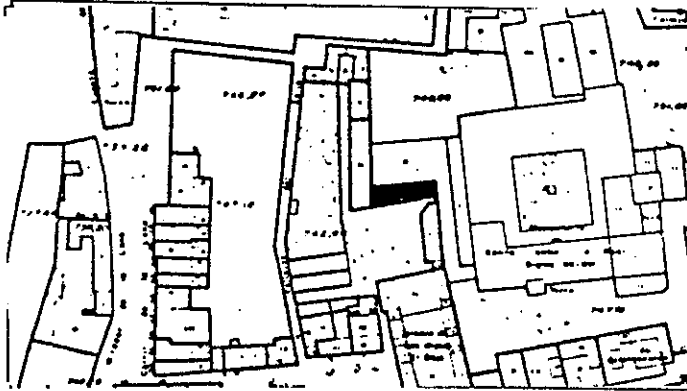
DESCRIPCION
 Edificación de dos plantas con disposición regular de huecos. Está en ruina total y la única vivienda está en planta baja con gran peligro de derrumbamiento.

7° ESTADO DE CONSERVACION Degradado
 PARTES QUE FALTAN:

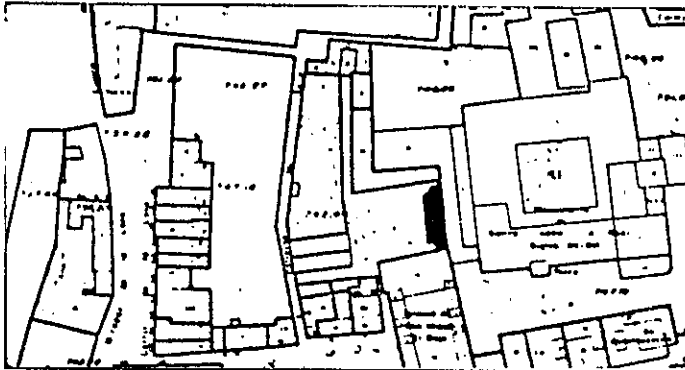
Edificación de una planta desarrollada a lo largo de las tapias de Santa Isabel la Real.

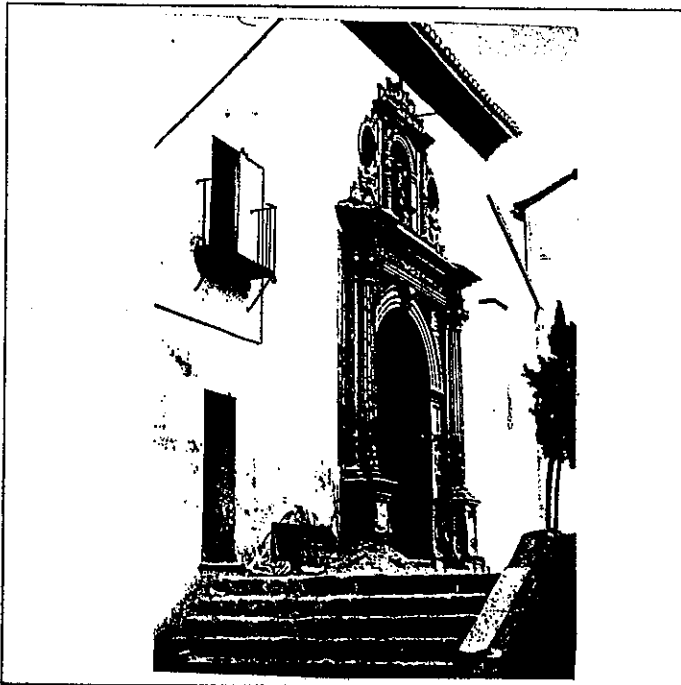
Iglesia de una nave dividida en su cabecera por tres arcos originales. Presenta una cubierta con techos de faldones y la inferior tiene una armadura mudéjar. La capilla mayor tiene un magnífico ochavo mudéjar.

7: ESTADO DE CONSERVACION Bueno

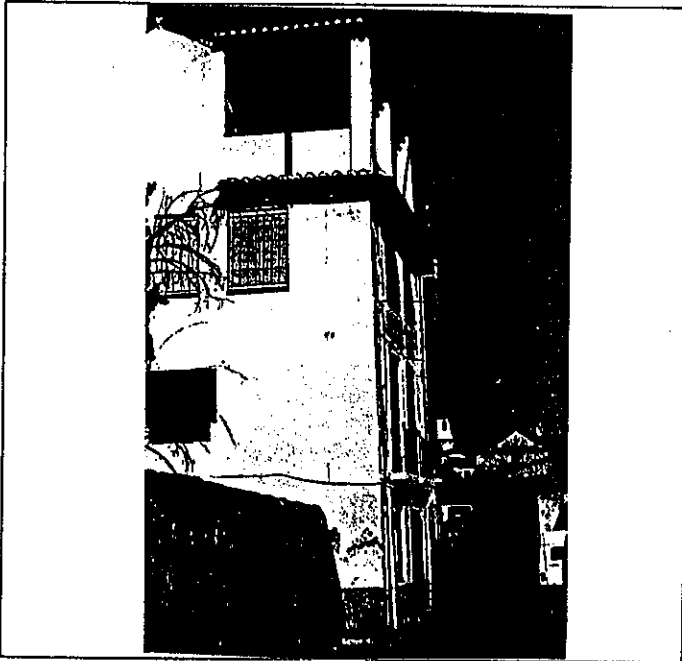
Edificación de tres plantas, una cuarta con ático y mirador cubierto, realizado con pies derechos y pilastras de ladrillo.

7º ESTADO DE CONSERVACION Aceptable

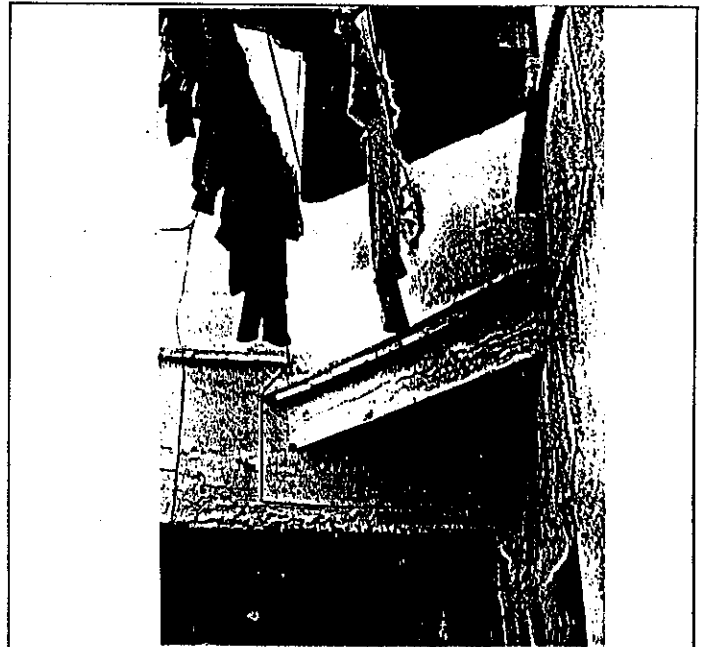
Edificación de tres plantas en su cuerpo principal y una cuarta con mirador, estando la cubierta de este en mal estado. En primera planta tiene un semisótano para uso de trastero. En planta tercera hay una parte que no se usa por mal estado de la cubierta. El edificio se desarrolla alrededor de un patio de unos 5x6 m. teniendo galerías solo una.

7º ESTADO DE CONSERVACION Aceptable

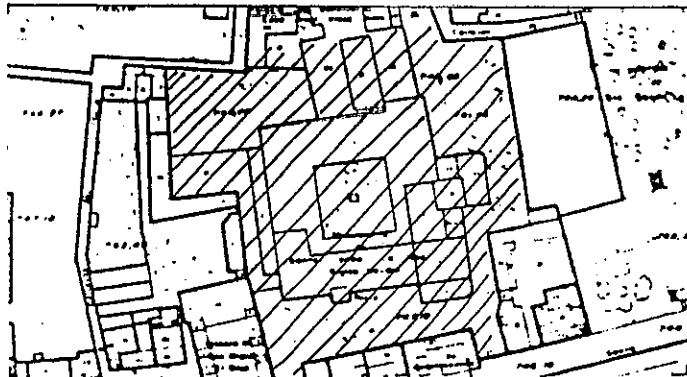
La iglesia de una nave y coros a los pies, está cubierta por un precioso alfarje en decoración de lazo y pinturas platerescas. La capilla mayor a la que se accede a través de un arco ojival tiene un magnífico artesonado en pirámides molduradas.

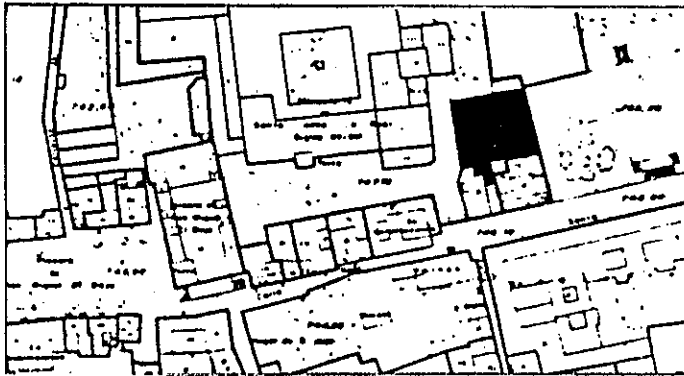
Edificación de dos alturas con adendas laterales de una y dos plantas. Disposición irregular de huecos. Planta superior apilastrada y cerrada con entautado. Alero de madera y canes irregulares de madera. Acceso a vivienda por rampa y murete de ladrillo.

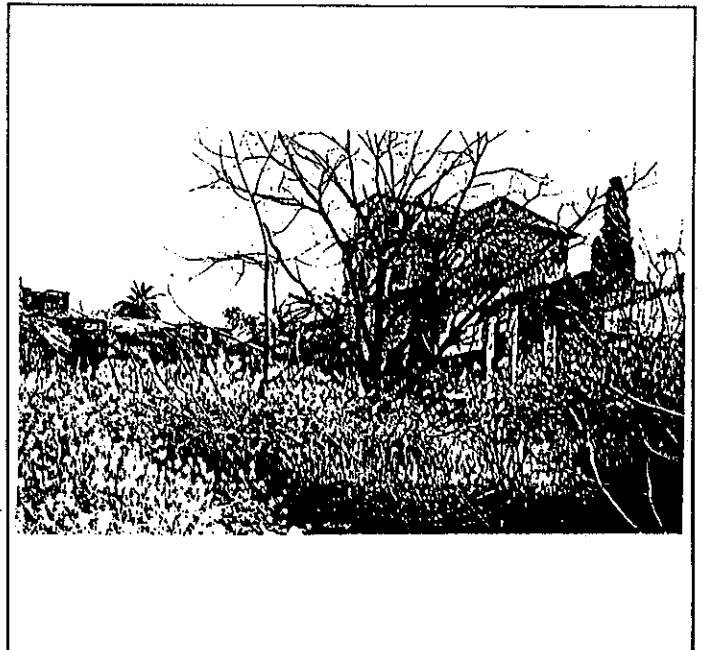
Edificación de tipo palacial con patio nazarí y fachadas con mirador saliente en que aparecen arcos de herradura geminados. En los testeros, del patio, aparecen pórticos de triples arcos conservando las columnas con capiteles cúbicos. Las naves laterales se cierran hacia el patio, característica común en los edificios constituidos por patios nazarí y alberca.

7: ESTADO DE CONSERVACION Aceptable (En restauración)

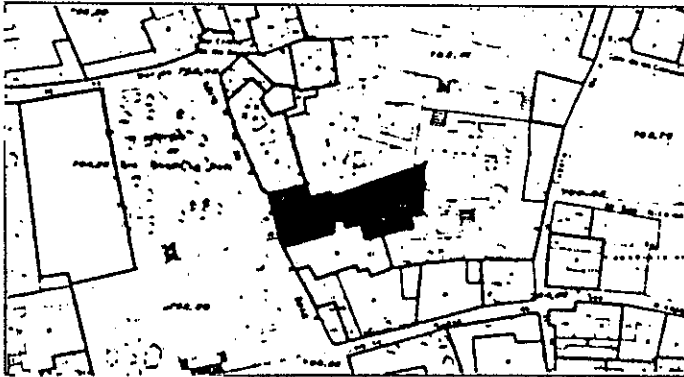
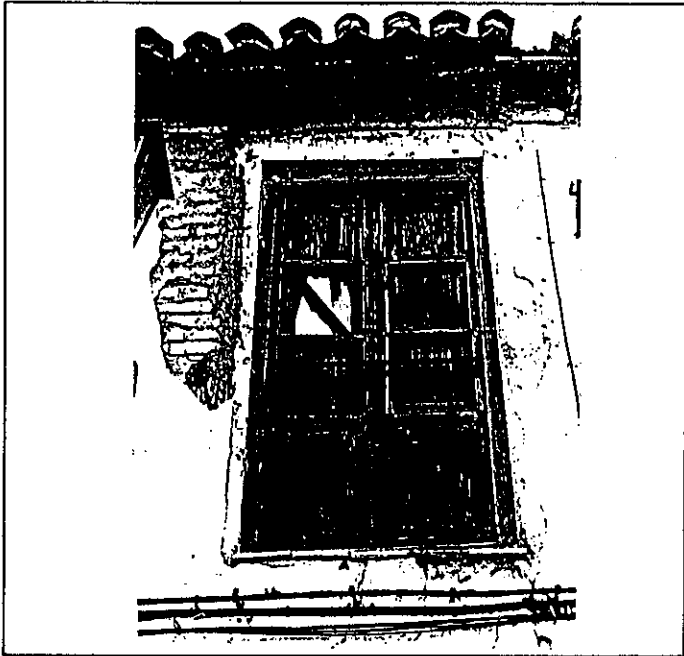
DESCRIPCION
 Edificación de tres plantas de composición regular de huecos. Planta baja puerta y dos huecos gran tamaño, uno de ellos conserva cerrajería. Planta primera balcón cerrajería cuadraditos y dos balcones empotrados. Planta segunda y tercera huecos menor tamaño sin cerrajerías.

7° ESTADO DE CONSERVACION Degradado
 PARTES QUE FALTAN:

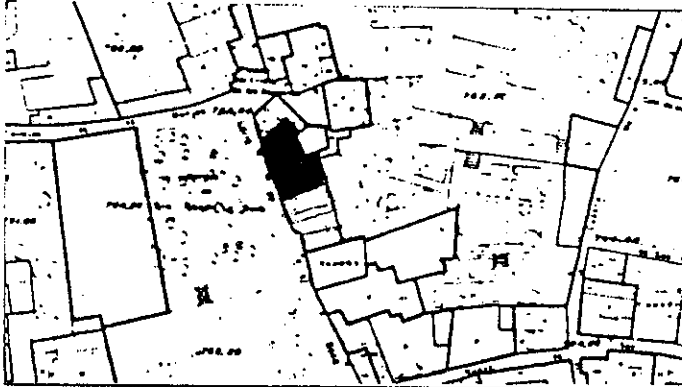
Edificación tradicional de dos plantas con zagüán y patio. La edificación es un complejo entramado de sucesivas etapas edificatorias. Disposición irregular de huecos en fachada. Existen dos patios, uno a la entrada patio principal y otro pasando por un pasadizo ya perteneciente a otra construcción y sin interés.

7º ESTADO DE CONSERVACION Degradado
PARTES QUE FALTAN:

* CUBIERTA						
17	FORMA	X				Reparación y reconstrucción de tejados.
18	MATERIAL	X				
19	ALERO	X			Canecillos de madera lisos. (en tejado, salida de humos metálica.	Eliminación de añadidos y elementos degradantes de cubierta.
20	CORNISA	X				
21	REMATES CORONACION	X				
INTERIOR

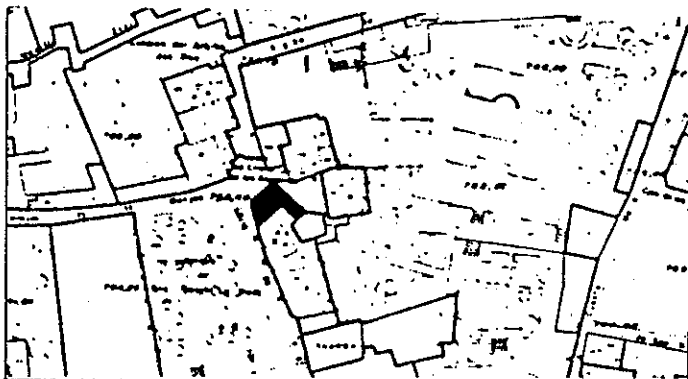
Edificación de dos plantas en alzado con disposición regular de huecos de fachada. En su interior conserva artesanados moriscos, algunos con restos de pinturas. Linda con el patio de la Casa núm. 12 de dicha calle con la que debió formar unidad. Frente fachada en chaflan con ventana en planta baja y balcón con cerrajería de lira.

7° ESTADO DE CONSERVACION Degradado
PARTES QUE FALTAN:

ENTORNO		V	D	I	E. ACTUAL	ESPECIFICACIONES
1	PAVIMENTACION	X			Entorno muy degradado por cables adosados a fachada, tubos...	Conservación y tratamiento de Placeta Cristo de las Azucenas, (acerados), que en el centro conserva un almezc. Eliminación de cables, tubos e instalaciones, en general, que afectan a la edificación.
2	MOBILIARIO URBANO			X		
3	INSTALACIONES <input type="checkbox"/> A <input type="checkbox"/> D <input type="checkbox"/> O	X				
4	EDIFICACION	X				
5	VISTAS <input type="checkbox"/> A <input checked="" type="checkbox"/> C <input checked="" type="checkbox"/> B <input checked="" type="checkbox"/> O	X				
6	PAISAJE URBANO NATURAL	X				
ELEMENTO		V	D	I	E. ACTUAL	ESPECIFICACIONES
EXTERIOR * FACHADA					Disposición irregular de huecos. Muros formados por cajones de argamasa, con verdugadas de ladrillo entre pilastras del mismo material, enjalbegado, resaltando la disposición mencionada. Balcón con cerrajería de lira y cuadraditos. Distintos tipos de alero: canecillos pequeña dimensión y tablazón de madera. Alero fábrica ladrillo voladizo, canecillos y rollizos.	Restauración de fachada. Restauración y conservación de cerrajería de valor. Tratamiento de enjalbegado, resaltando sistema constructivo. Reparación de cubierta. Intervención remates de edificación. Estudio adendas. Tratamiento, sustitución y restauración de aleros.

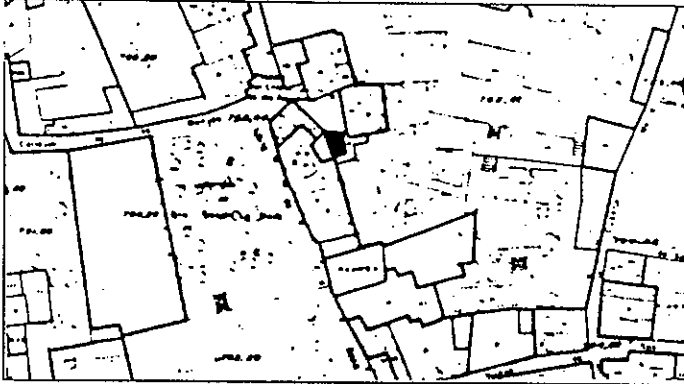
Edificación de dos alturas con dos puertas de acceso y óculo de pequeño tamaño en un lado. Alero de pico de gorrión de una sola hilada pintado en color gris.

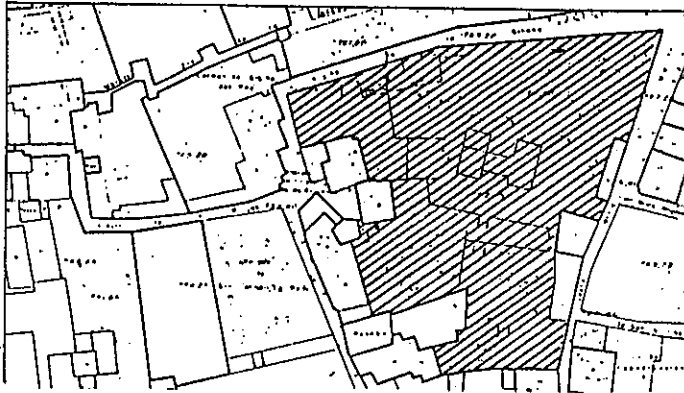
Importante carmen tanto por su dimensión y características de organización y plantación como por su ubicación sobre el que sería el enclave del foro romano. Mantiene el esquema de huertas y jardín formal.

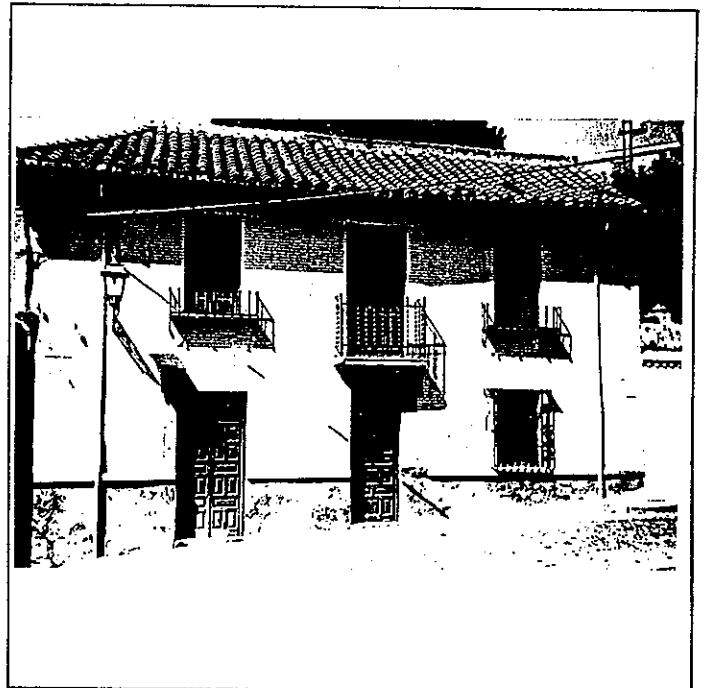
DESCRIPCION
 Edificación de dos plantas desarrolladas a lo largo de la calle. Tiene patio en el lateral derecho y es medianero al carmen (Rodríguez Acosta) hacia el cual tiene servidumbre de luces..La vivienda no tiene baño, tan sólo un retrete en el patio y la cocina es de reducido tamaño.

7º ESTADO DE CONSERVACION **Acceptable**
 PARTES QUE FALTAN:

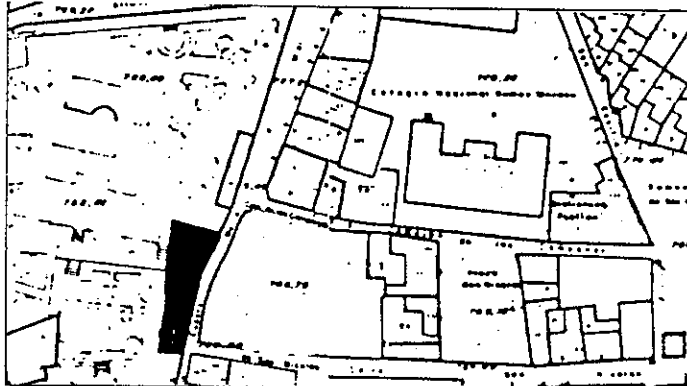
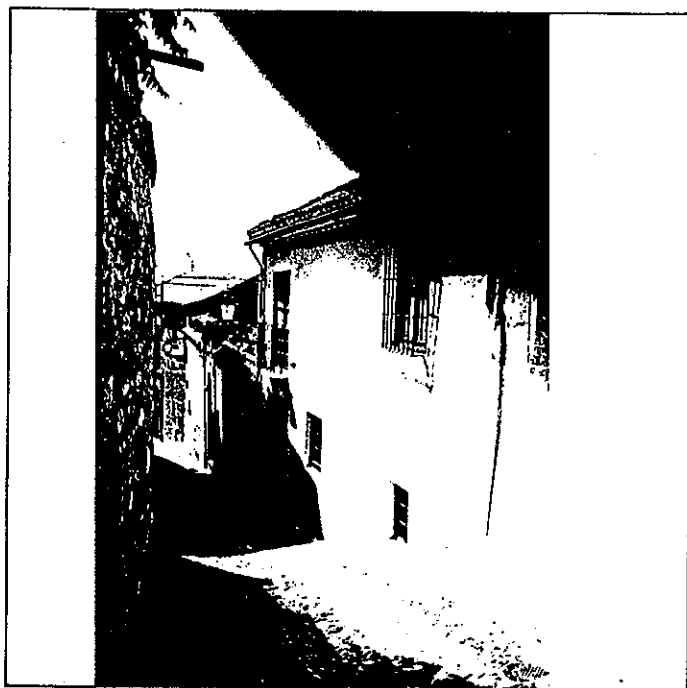
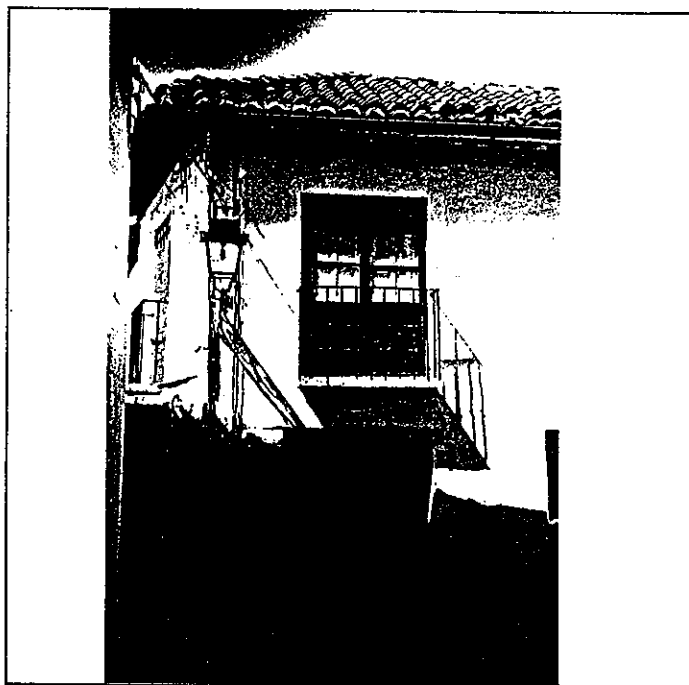
Edificación de dos plantas con una composición regular de huecos en fachada. Es la vivienda del guarda del Carmen (Rodríguez Acosta) por lo tanto la vivienda tiene entrada por la calle y da directamente a los jardines del carmen. Es una construcción sencilla levantada con muros y pilastras de ladrillo. Tiene forjados vistos de madera con escuadrias.

7° ESTADO DE CONSERVACION Aceptable

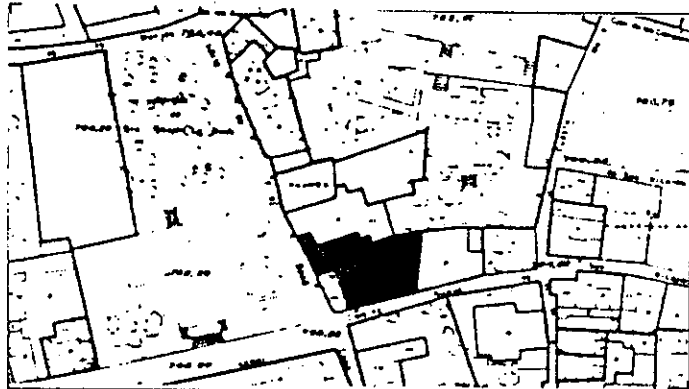
Edificación de dos plantas de alzado a calle Pilar Seco y tres plantas a Camino Nuevo de San Nicolás. Disposición regular de huecos en fachada. Tiene patio-jardín por el cual se accede a viviendas.

* FACHADA										
7	ALTURA	<input checked="" type="checkbox"/>	<input checked="" type="checkbox"/>	<input checked="" type="checkbox"/>	Disposición regular de huecos.	Eliminar elementos degradantes.				
8	ZOCALO	<input checked="" type="checkbox"/>	<input checked="" type="checkbox"/>	<input checked="" type="checkbox"/>						
9	COLOR	<input checked="" type="checkbox"/>	<input checked="" type="checkbox"/>	<input checked="" type="checkbox"/>						
10	CERRAJERIA	<input checked="" type="checkbox"/>	<input checked="" type="checkbox"/>	<input checked="" type="checkbox"/>						
11	CARPINTERIA	<input checked="" type="checkbox"/>	<input checked="" type="checkbox"/>	<input checked="" type="checkbox"/>						
12	PORTADA	<input checked="" type="checkbox"/>	<input checked="" type="checkbox"/>	<input checked="" type="checkbox"/>						
13	TORREON	<input checked="" type="checkbox"/>	<input checked="" type="checkbox"/>	<input checked="" type="checkbox"/>

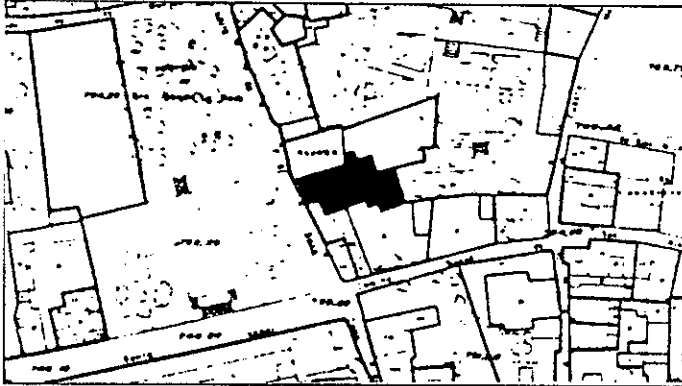
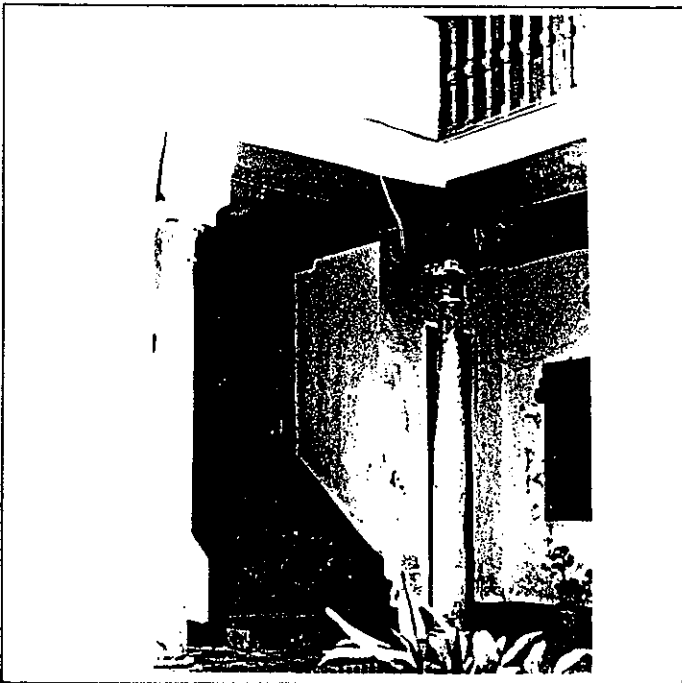
Edificación tradicional granadina de dos plantas en alzado con disposición regular de huecos. Tiene patio central con enchinado granadino con corredores y balaustas en dos de sus lados (reciente reforma). En el cuerpo trasero medianero con el carmen (Rodríguez Acosta) es de tres plantas.

7: ESTADO DE CONSERVACION Bueno

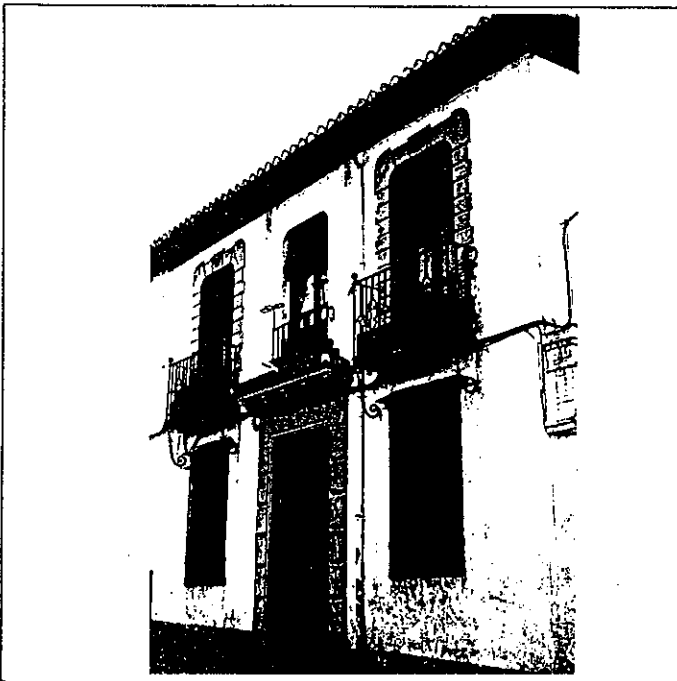
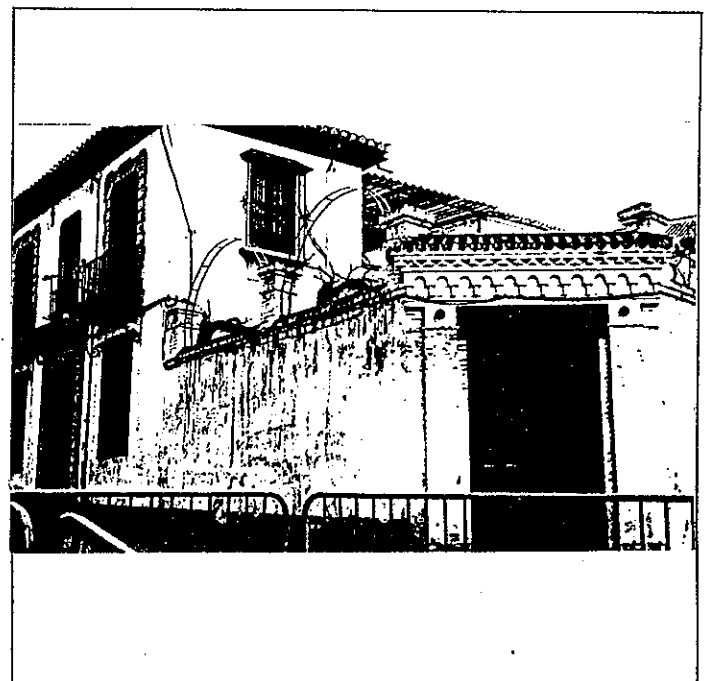
DESCRIPCION
 Edificio de dos plantas, con ordenación regular de huecos (3X2). En planta primera se abren dos balcones laterales con rejería de forja, repisa sobre pletina de hierro con jabalcones curvos, teniendo coronación de bolas; los huecos tienen recercados de almohadilla do fingido y cabezas de león en las claves. La puerta de acceso, centrada, se abre bajo portada rematada por un pequeño tejazoz con ménsulas de cartelas; la portada esta formada por un revoco de almohadillado finfido. Puerta de madera, de dos hojas de cuarterones y remate de rejería. Alero de fábrica con ménsulas.

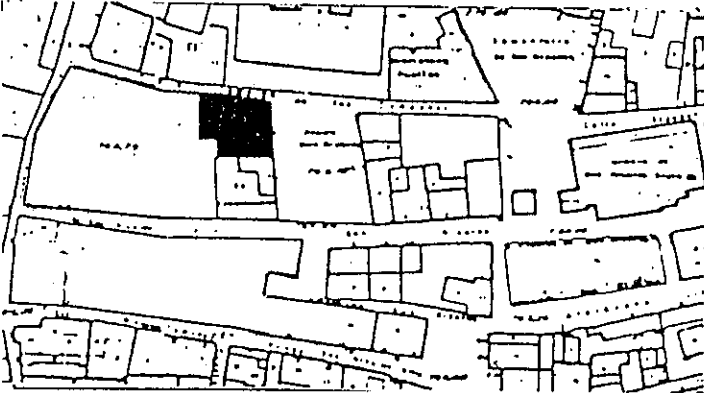
Edificación de dos plantas con torreón en su lateral derecho de tres plantas. Este torreón está abierto y tiene cubierta con armadura vista, formando un tejado a cuatro aguas. Esta cubierta está apoyada en cuatro pilastras de ladrillo visto encalado y por pies derechos con zapatas en el palo central. Alero de canchillos de madera.

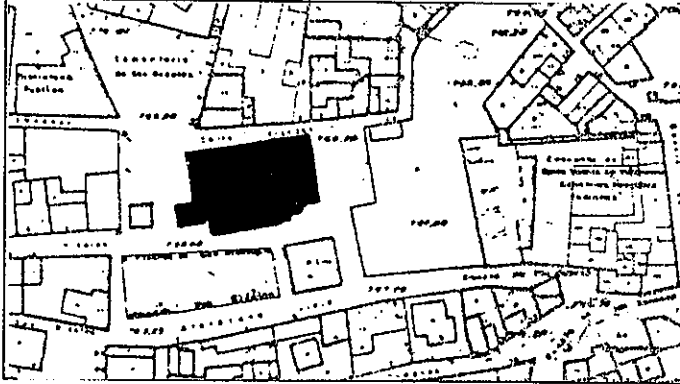
Iglesia de una nave, apoyada en arcos apuntados, algunos de ellos destruidos. Habriéndose pequeñas capillas en los estribos. Cubierta con techumbre de madera en la mitad inferior y resto con bóvedas de crucería gótica. Estructura de muros de fábrica de ladrillo y cajones de tapial.

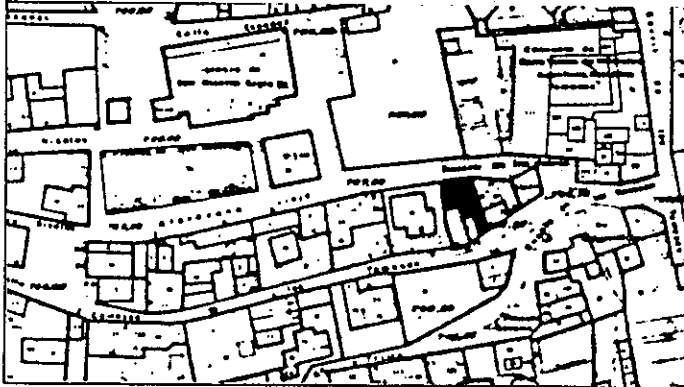
Edificación de dos plantas con composición irregular de huecos en fachada. Alero de canchillos - de madera de reciente construcción.

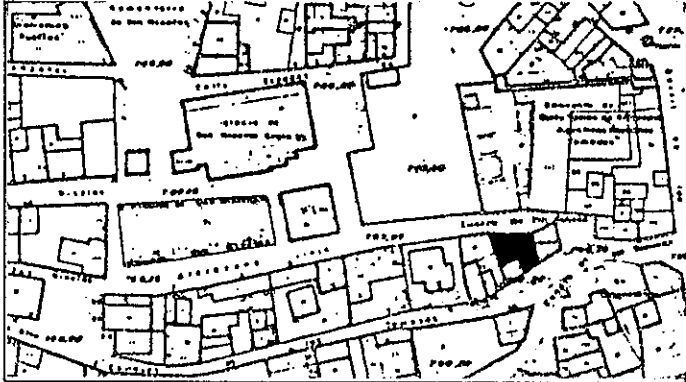
Edificación de dos alturas con disposición irregular de huecos en fachada. Alero de canecillos - toscos. Existencia de retranqueo en fachada de un cuerpo respecto del otro. Tiene fachada tambien a cuesta de la Atarazana vieja, sin huecos.

7° ESTADO DE CONSERVACION Degradado
PARTES QUE FALTAN:

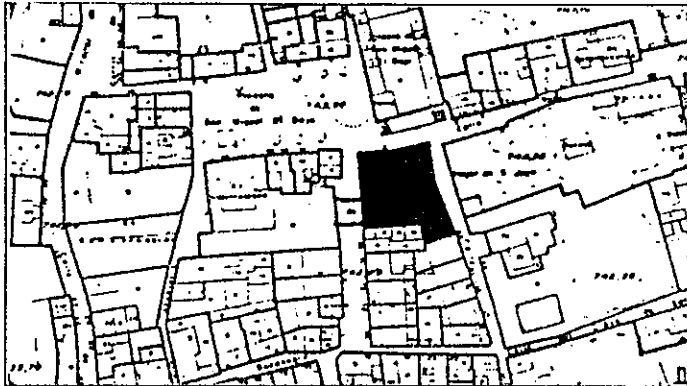
DESCRIPCION
 Edificación de dos plantas y tres plantas, esta última correspondiente al mirador situado en medio de la edificación. Con disposición sensiblemente ordenada de huecos en fachada y remate de edificación mediante alero de madera.

7º ESTADO DE CONSERVACION Degradado
 PARTES QUE FALTAN:

* ADENDAS								
44	ALTURA 1 X 2 X +			X				
45	ADOSADO L X T X			X				
46	EXENTO							
JARDIN - HUERTO * ORGANIZACION					En parte trasera estando abandonado y aproximadamente la mitad de su superficie se ha construido adenda muy degradante para almacén de panadería.	Restauración y rehabilitación integral, así como la eliminación de adendas en jardín.		
47	ACCESO V P A X	X		X				
48	NIVELES 1 X 2 3 +	X		X				
49	ORGANIZACION F L X			X				
50	PAVIMENTOS	X		X				
51	RELACION VIV.	X		X

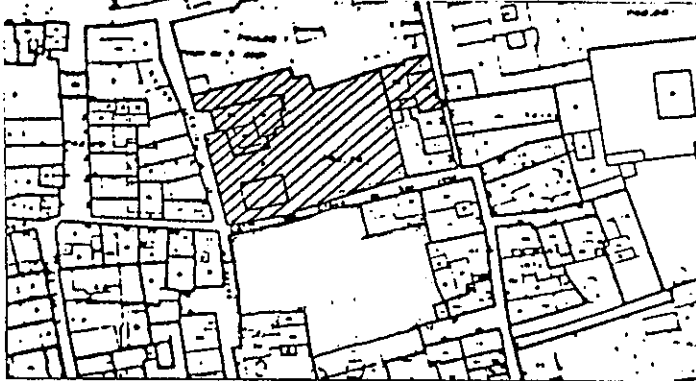
Edificación de dos alturas en alzada con fachada de ladrillo visto (actual) con huecos ordenados. La disposición de la planta juega en volúmenes entre-gando una galería a modo de porche. Sostenido por tres pilares de hormigón armado cilíndricos.

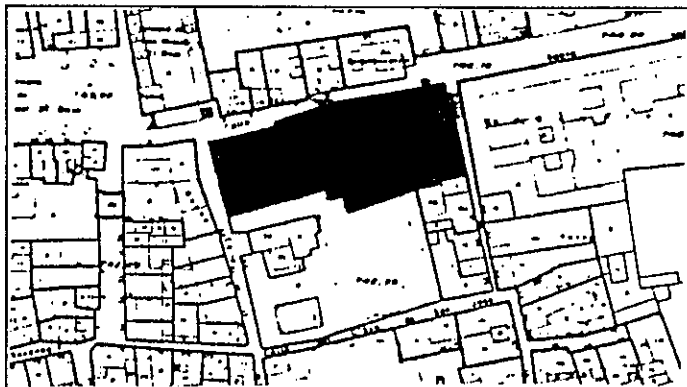
Edificación de 2-3 plantas, fachada no formalizada y torre con vanos de arcos de medio punto en extremo derecho de fachada.
 Presenta gran jardín-huerto en fachada a poniente.
 Actualmente en estado muy degradado tanto edificación como jardín-huerto.

7: ESTADO DE CONSERVACION MUY DEGRADADO
 PARTES QUE FALTAN:

GRANADA - ALBAYZIN		ELEMENTOS		N°				
Situación C/Pz. C/ DE LA TIÑA, 33.								
ENTORNO		V	D	I	E. ACTUAL	ESPECIFICACIONES		
1	PAVIMENTACION	X			Entorno privilegiado situado en parte alta junto a Santa Maria la Real y Alcazaba Vieja. Vistas magnificas.	Mejora ambiental entorno, eliminando elementos degradantes y recuperando pavimentaciones, mobiliario, etc.		
2	MOBILIARIO URBANO							
3	INSTALACIONES <input type="checkbox"/> <input checked="" type="checkbox"/> <input type="checkbox"/> <input type="checkbox"/>	X						
4	EDIFICACION	X						
5	VISTAS <input type="checkbox"/> <input checked="" type="checkbox"/> <input checked="" type="checkbox"/> <input checked="" type="checkbox"/> <input checked="" type="checkbox"/>	X						
6	PAISAJE	X						
	URBANO							
	NATURAL							
ELEMENTO		V	D	I	E. ACTUAL	ESPECIFICACIONES		
EXTERIOR * FACHADA					Rejería renacentista importante van-dalizada. Fábrica de ladrillo muy afectada por humedades ascendentes y descendentes. Cubierta en mal estado. Remate de cornisa de ladrillo.	Recuperación y mantenimiento de los elementos de valor incluso los transformados. Restitución de la edificación a su estado original, eliminando elementos degradantes y adendas impropias.

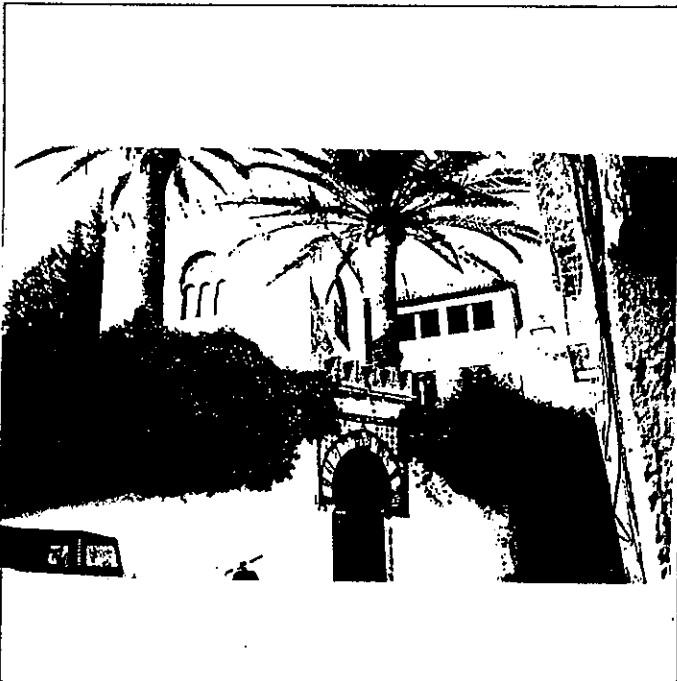
Edificación estructurada en varios cuerpos con fachada de ladrillo. Huecos con ventanas de arcos gemelos y triples, yeserías árabes y elementos de arquitectura áraba. Galería volada sobre ménsulas de madera con huecos en forma de arco de medio punto cerrados por celosías. Remate de la coronación del edificio mediante almenas de mortero y almenas de fábrica revestidas. Jardín en torno a la edificación cerrado por tapia.

7º ESTADO DE CONSERVACION Aceptable
PARTES QUE FALTAN:

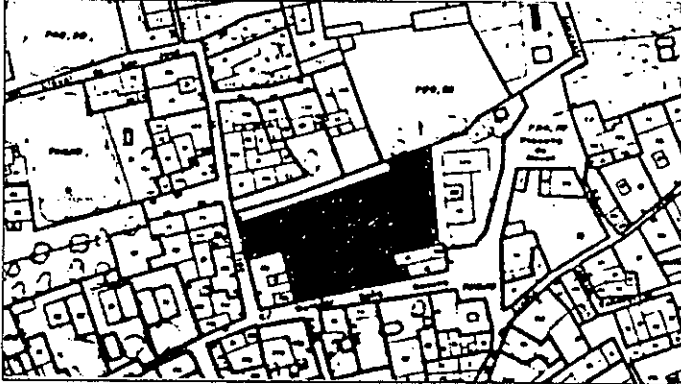
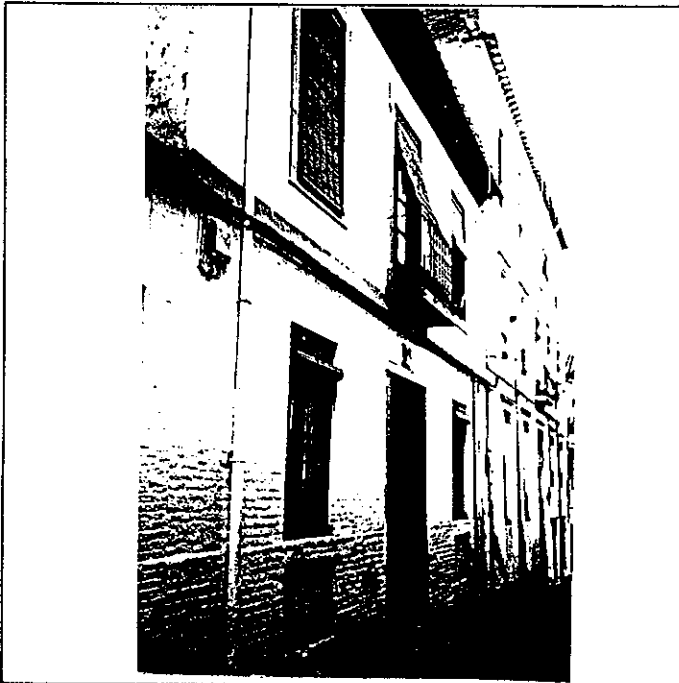
Edificación de tres y cuatro plantas con disposición regular de huecos con recercados y alero de madera.

7º ESTADO DE CONSERVACION Bueno

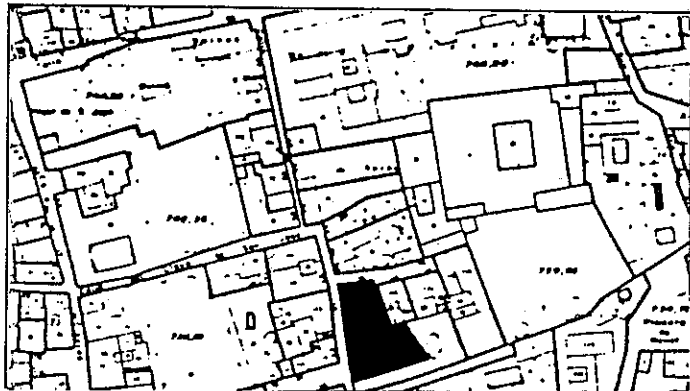
Edificación tradicional granadina que consta de -
bajo y dos plantas. Ultimo cuerpo con arcos de -
medio punto. Disposición irregular de huecos en -
fachada. Alero de gran vuelo con canecillo de ma-
dera moldurados. Patio a eje con zagüan.

7: ESTADO DE CONSERVACION Aceptable. Degradado.

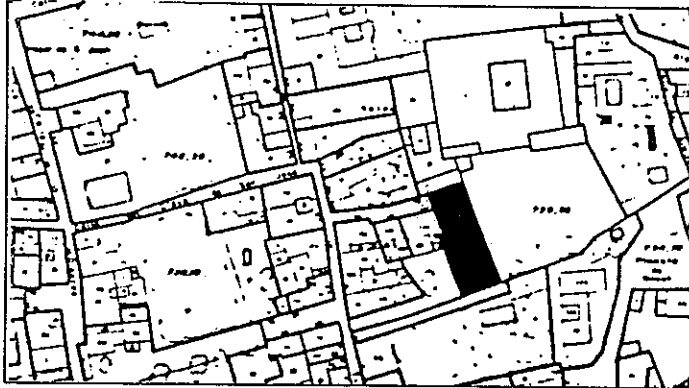
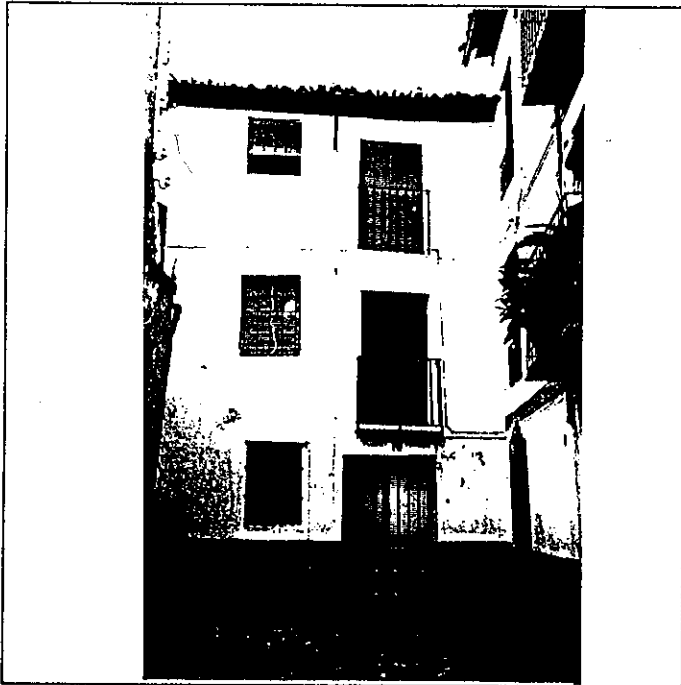
Edificación de tres alturas con disposición regular de huecos en fachada, estructurados en dos ejes de composición. Alero de madera.

7º ESTADO DE CONSERVACION Aceptable

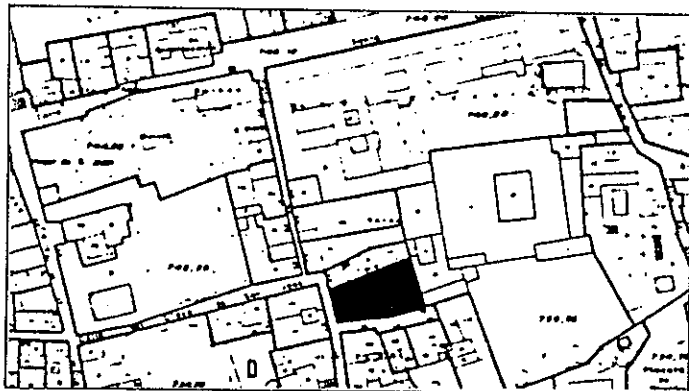
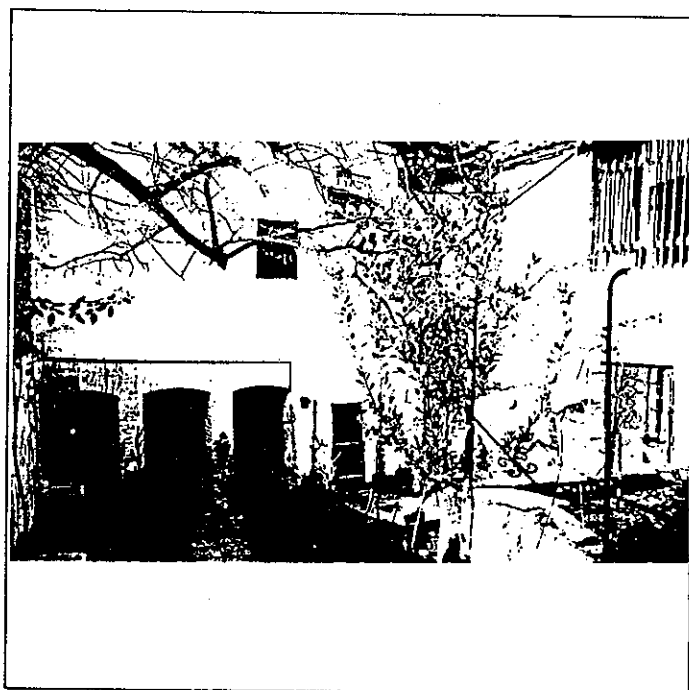
Edificación de dos y tres alturas con disposición regular de huecos en fachada, con recercados de escayola color gris de tipo clásico y arabescos. Portada de fábrica de ladrillo con friso intercalado entre almenillas.

7º ESTADO DE CONSERVACION Aceptable
PARTES QUE FALTAN:

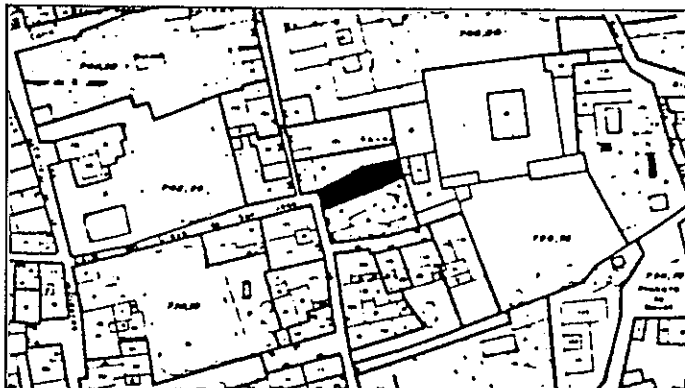
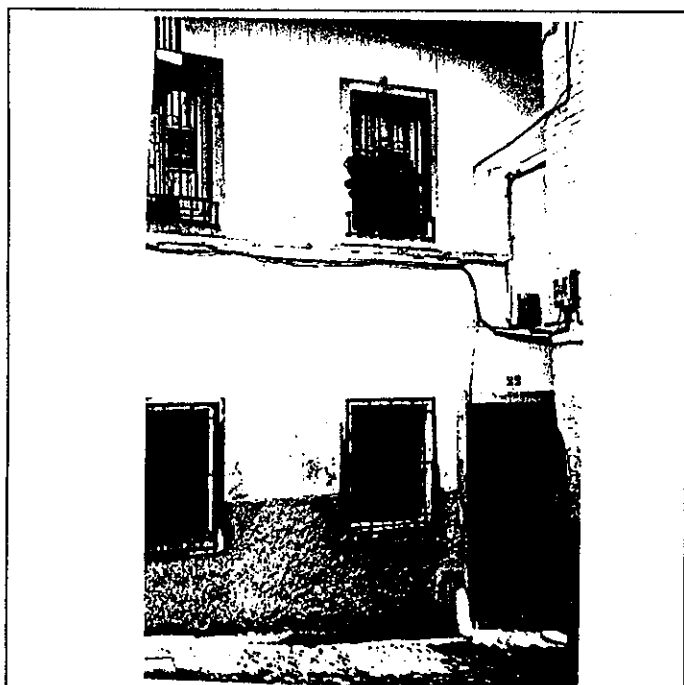
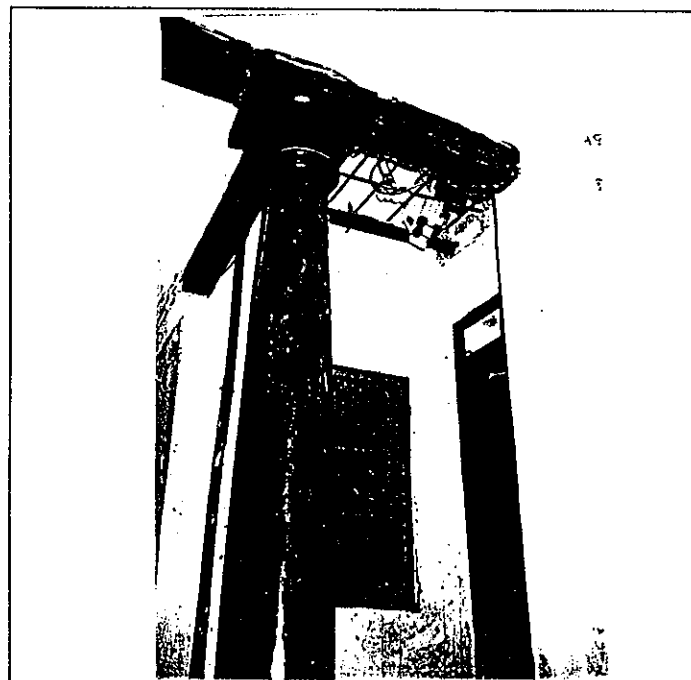
Edificación de dos alturas con disposición regular de huecos en fachada. Alero de canchillos de madera.

7º ESTADO DE CONSERVACION Aceptable

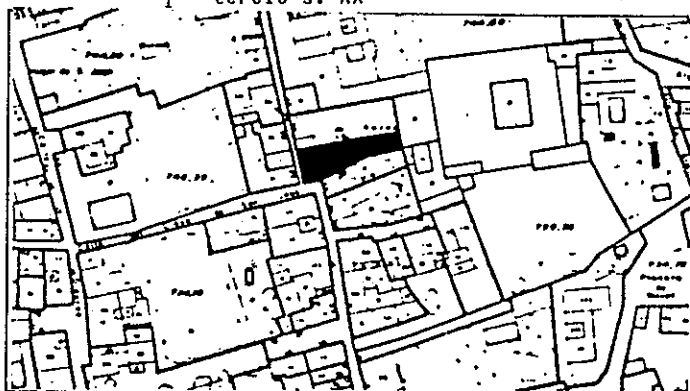
Edificación de dos alturas con disposición regular de huecos en fachada. Alero de canecillos de madera.

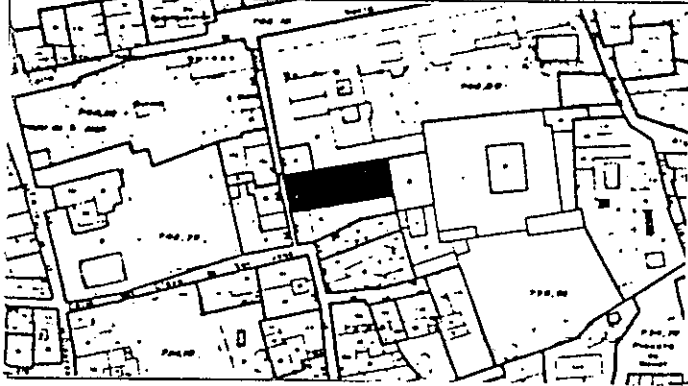
Edificación tradicional granadina configurado - con bajo, una planta y torre cegada, rematada con canecillos moriscos, situado en lateral izquierdo de fachada. Disposición regular de los huecos en fachada.

7º ESTADO DE CONSERVACION Degradado
PARTES QUE FALTAN:

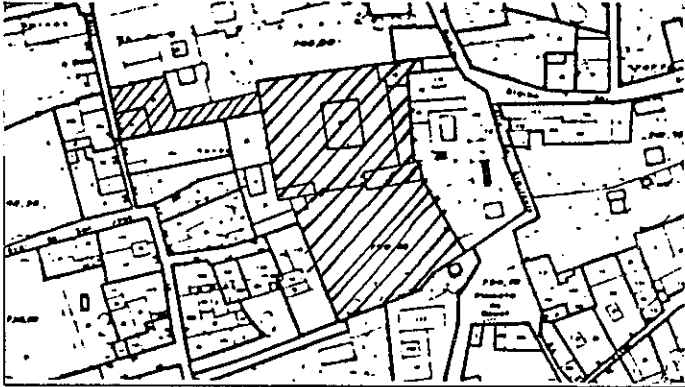
Conjunto de edificación con fachada de dos alturas, portada de piedra adintelada con pequeña cornisa de protección y escudo heráldico. Dos pequeñas aberturas de ventana en planta primera. Cornisa moldurada color ocre amarillento. Quedan vestigios del palacio que debía corresponder al primer tercio del s. XV, entre ellos, una sala con mirador, cuyo arco de entrada tiene tacas en su intradós y trazas de sus adornos y de un zócalo de alicatado de azulejos.

7: ESTADO DE CONSERVACION Muy degradado. Cubiertas en mal estado de conservación.

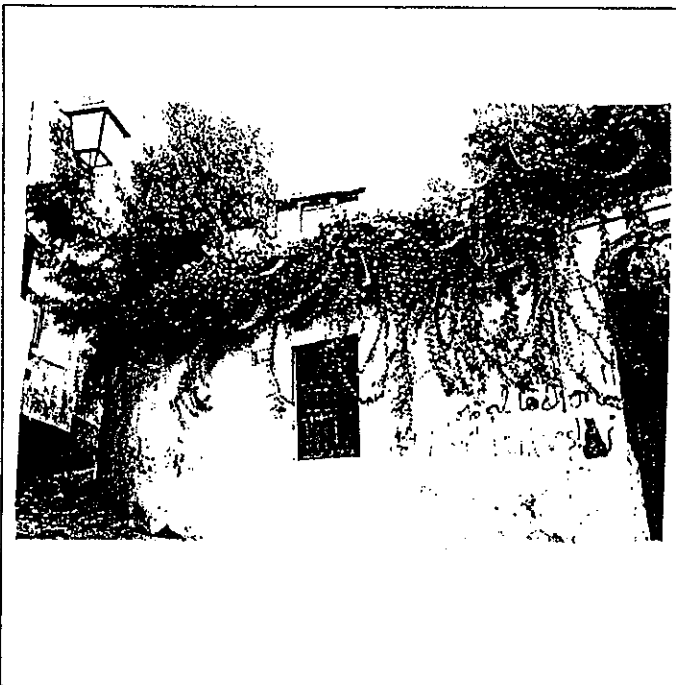
Edificación de dos plantas, torre central abierta (mirador) y ordenación regular de huecos. Tiene además otro mirador jardín en su fachada sur.
Crujía muy estrecha (crujía albaycinera).

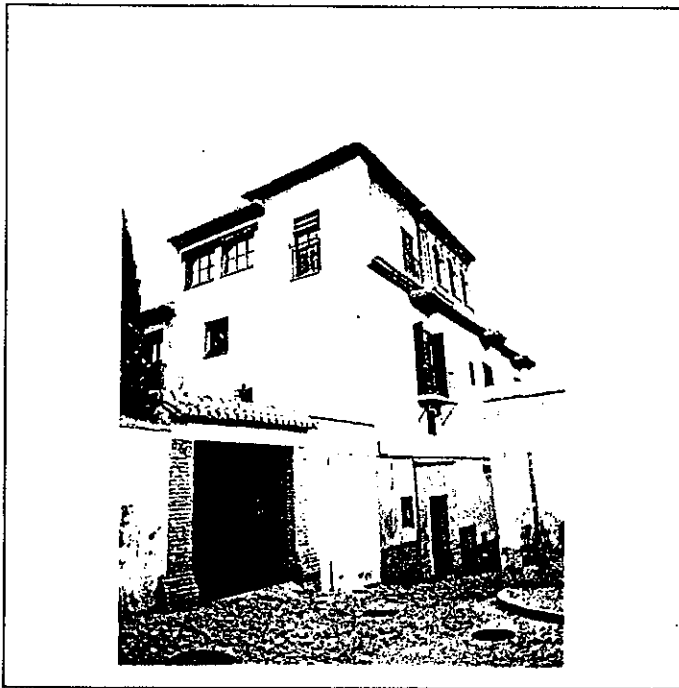
Palacio del Marqués de Zenete. Edificación de 2-3 alturas, ordenación regular de huecos y torre con vanos de arco de medio punto entre pilastras de ladrillo.
