AYUNTAMIENTO DE GRANADA-PLAN ESPECIAL DE PROTECCIÓN Y REFORMA INTERIOR

ALBAYZIN de GRANADA

CATALOGO . TOMO III

5-2 a 7-2

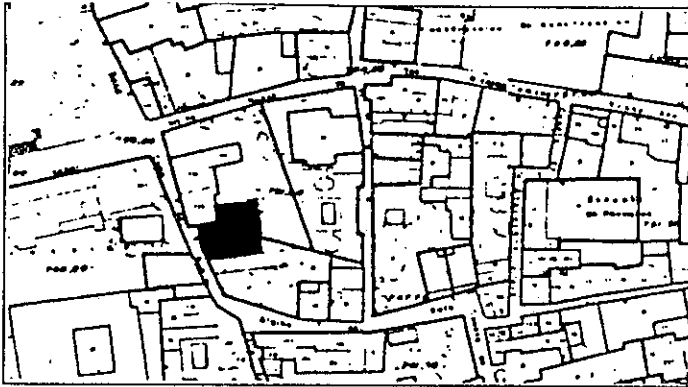
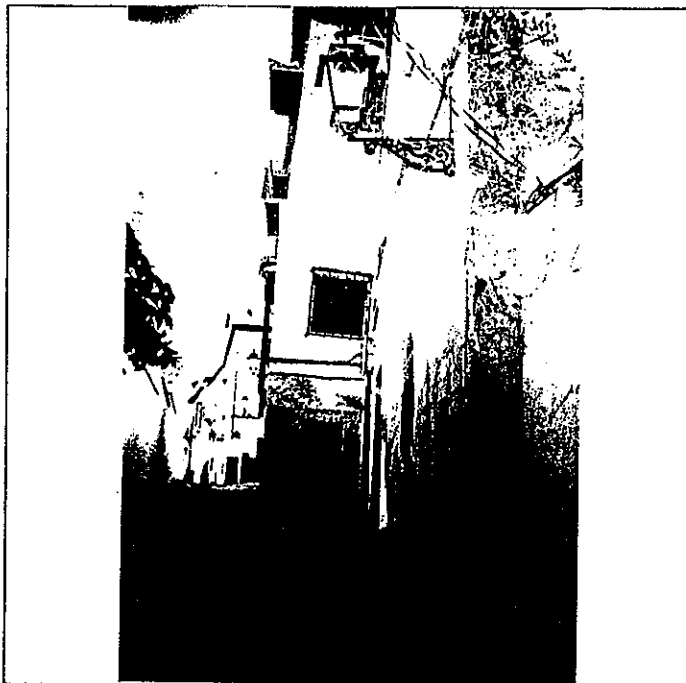
7: ESTADO DE CONSERVACION Degradada
PARTES QUE FALTAN:

ELEMENTO		V	D	I	E. ACTUAL	ESPECIFICACIONES
EXTERIOR * FACHADA					ZOCALO DE LADRILLO VISTO COLOR ROJO. ENCALADA EN BLANCO (MAL ESTADO).	Eliminar elementos degradantes. Recuperar texturas y tonalidades tradicionales.
7	ALTURA [1] [2] [3] [4] [5+]	X				
8	ZOCALO					
9	COLOR					
10	CERRAJERIA [F] [O] [I]					
11	CARPINTERIA [M] [H] [K] [O]					
12	PORTADA [D] [A]					
13	TORREON					
14	GALERIA					
15	MIRADOR					
16	FRENTE COMERCIAL					
* CUBIERTA						
17	FORMA [I] [T] [A]	X				
18	MATERIAL [Tm] [Tb] [O]	X	X			
19	ALERO [M] [F] [P]	X				
20	CORNISA [C] [P] [O]					
21	REMATES CORONACION

INTERIOR		V	D	I	E. ACTUAL	ESPECIFICACIONES
* ACCESOS					ZAGUAN CON SOLERIA DE LOSEYAS CERAMICAS.	Recuperar el patio. Rehabilitación, mejora de habitabilidad. Eliminar modificaciones o adendas degradantes.
22	PUERTAS [1] [2] [O]					
23	ZAGUAN	X				
24	ACCESO [E] [O]					
25	DECORACION					
26	PAVIMENTOS [C] [Cr] [O]

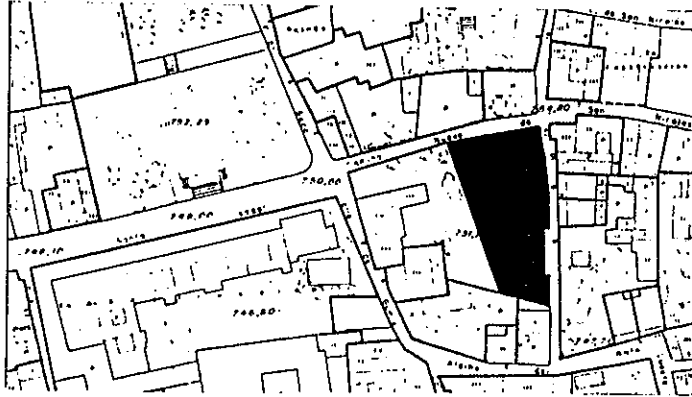
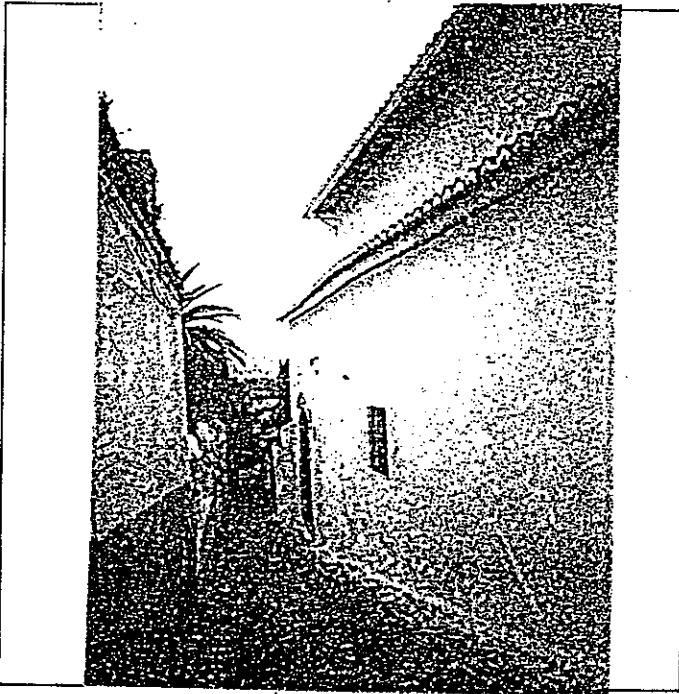
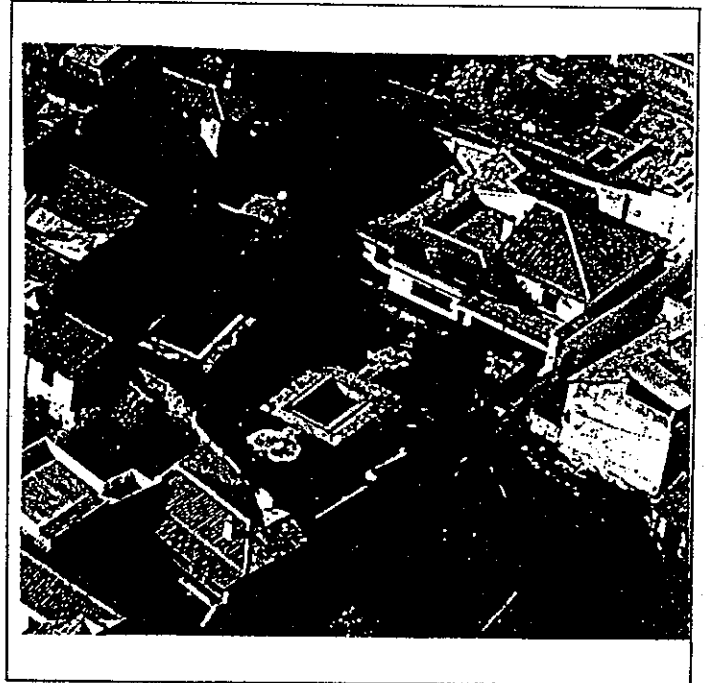
Carmen de tamaño medio con edificación de hasta 2 plantas, con jardín amplio en trasera y frente de acceso con potente cerramiento.

7: ESTADO DE CONSERVACION Bueno.

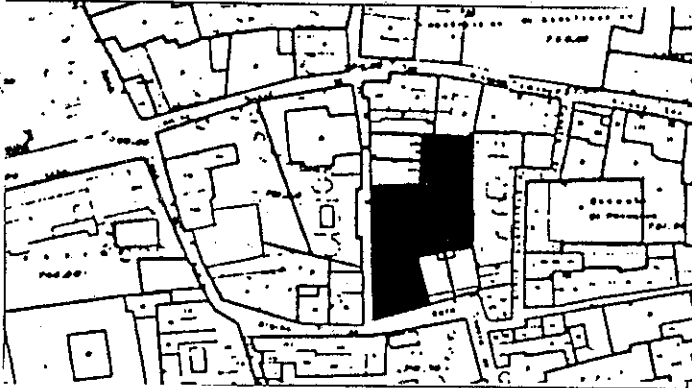
Edificación historicista de dos plantas. Torre abierta en extremo izquierdo de fachada. Galería adintelada con columnas toscanas de piedra de Sierra Elvira. Zapatas decoradas, pies derechos de madera y balaustrada torneada en planta primera. Jardín con diversas variedades, actualmente muy descuidado, como el resto del carmen.

7º ESTADO DE CONSERVACION DEGRADADO

* FACHADA						
7	ALTURA	<input checked="" type="checkbox"/>			En algunos puntos se ha introducido uralita.	Rehabilitación. Recuperar trazado original, eliminando adendas y elementos degradantes (uralitas.)
8	ZOCALO	<input checked="" type="checkbox"/>				
9	COLOR	<input checked="" type="checkbox"/>				
10	CERRAJERIA	<input checked="" type="checkbox"/>				
11	CARPINTERIA	<input checked="" type="checkbox"/>				
12	PORTADA	<input checked="" type="checkbox"/>				
13	TORREON	<input checked="" type="checkbox"/>				
14	GALERIA	<input checked="" type="checkbox"/>				
15	MIRADOR	<input checked="" type="checkbox"/>				
16	FRENTE COMERCIAL	<input checked="" type="checkbox"/>

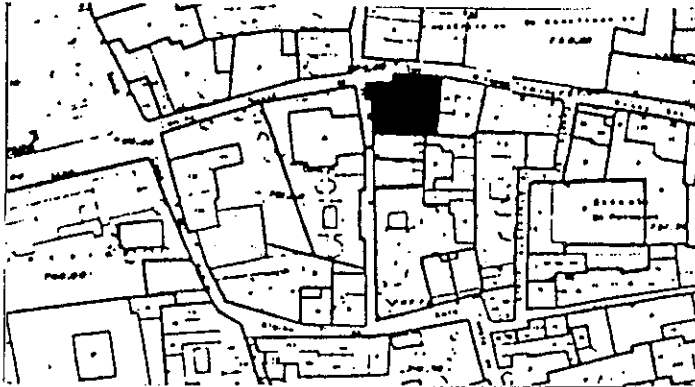
Edificación de dos y tres plantas con ordenación regular de huecos según ejes verticales. Con patio abierto al sur.

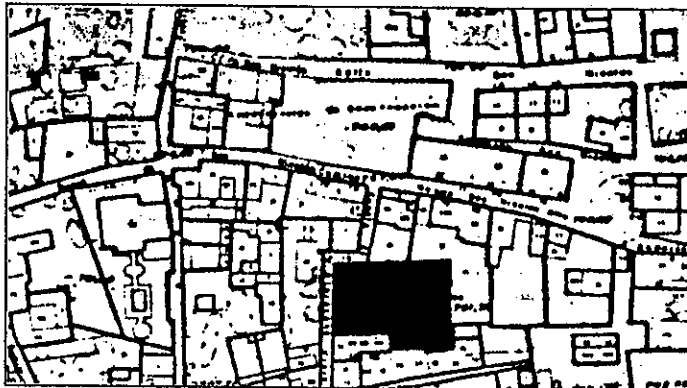
Edificación de dos plantas, con los huecos dispuestos de forma regular.
Molduras enmarcando huecos.
Jardin ante fachada oriental del edificio.

7° ESTADO DE CONSERVACION ACEPTABLE-DEGRADADO.

ELEMENTO					E. ACTUAL	ESPECIFICACIONES
EXTERIOR * FACHADA					Eliminar elementos degradantes restituyendo la edificación a su estado original.	
7	ALTURA <input type="checkbox"/> <input checked="" type="checkbox"/> <input type="checkbox"/> <input type="checkbox"/> <input type="checkbox"/> <input type="checkbox"/> <input type="checkbox"/>	<input checked="" type="checkbox"/>				
8	ZOCALO					
9	COLOR					
0	CERRAJERIA <input type="checkbox"/> <input checked="" type="checkbox"/> <input checked="" type="checkbox"/> <input type="checkbox"/> <input type="checkbox"/>	<input checked="" type="checkbox"/>				
1	CARPINTERIA <input type="checkbox"/> <input checked="" type="checkbox"/> <input type="checkbox"/> <input type="checkbox"/>	<input checked="" type="checkbox"/>				
2	PORTADA <input type="checkbox"/> <input type="checkbox"/>					
3	TORREON					
4	GALERIA					
5	MIRADOR					
6	FRENTE COMERCIAL

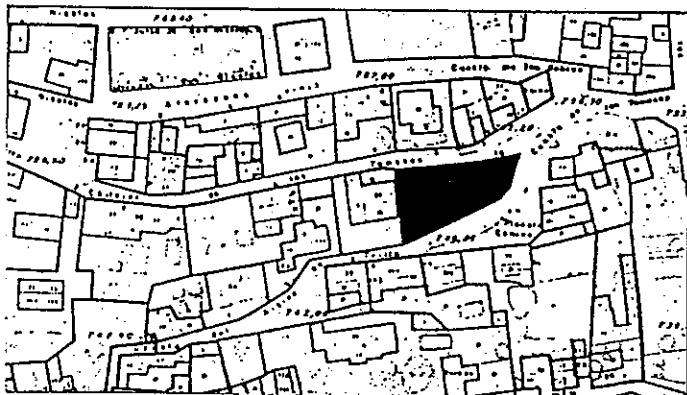
Carmen de tamaño medio con edificación de una y dos plantas, huecos con ejes y hastial en costado.

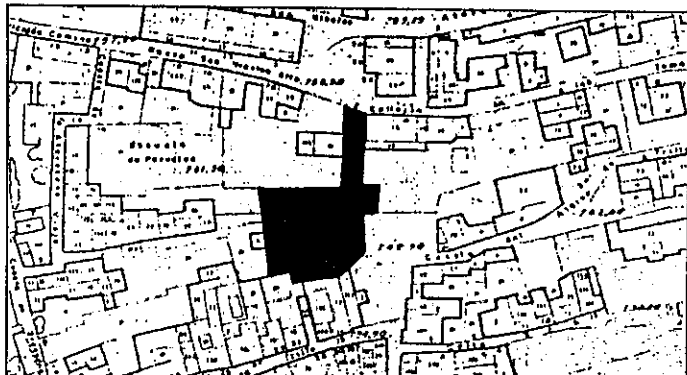
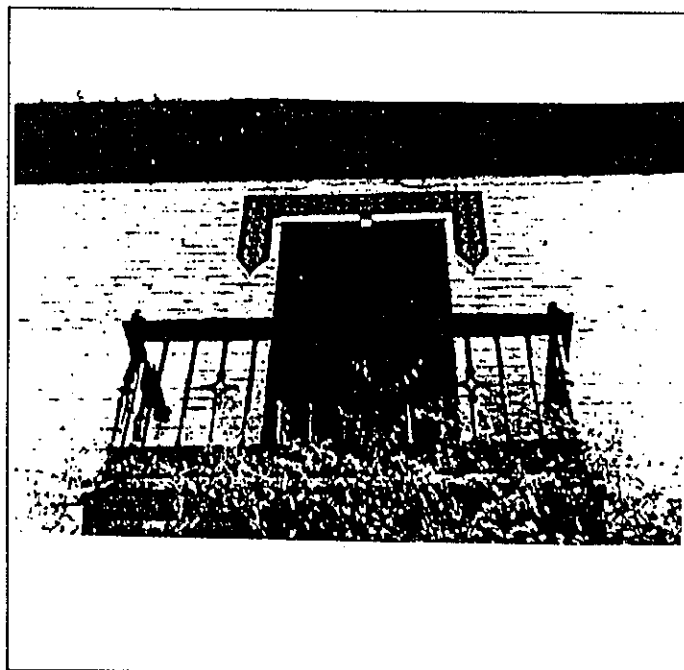
Edificación exenta y rodeada de jardín que se organiza en diferentes niveles o paratas. El edificio historicista se construye en ladrillo y consta de bajo, una planta, galería adintelada con pie derecho de madera y torre con vanos de arco de medio punto en el extremo derecho de la fachada.

7: ESTADO DE CONSERVACION BUENO

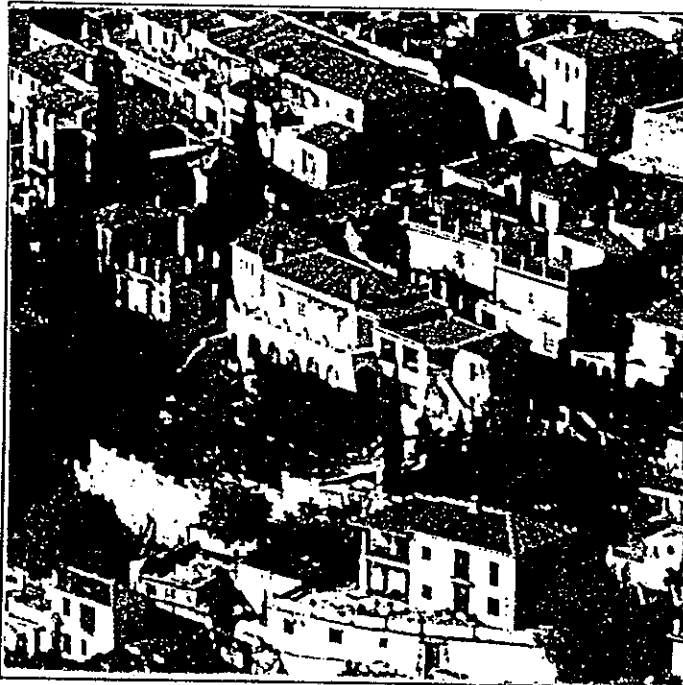
Carmen con adecuada adaptación al terreno excelente localización y aportación al paisaje en su ajardinamiento y con edificación de una planta a rasante.

7: ESTADO DE CONSERVACION Bueno.

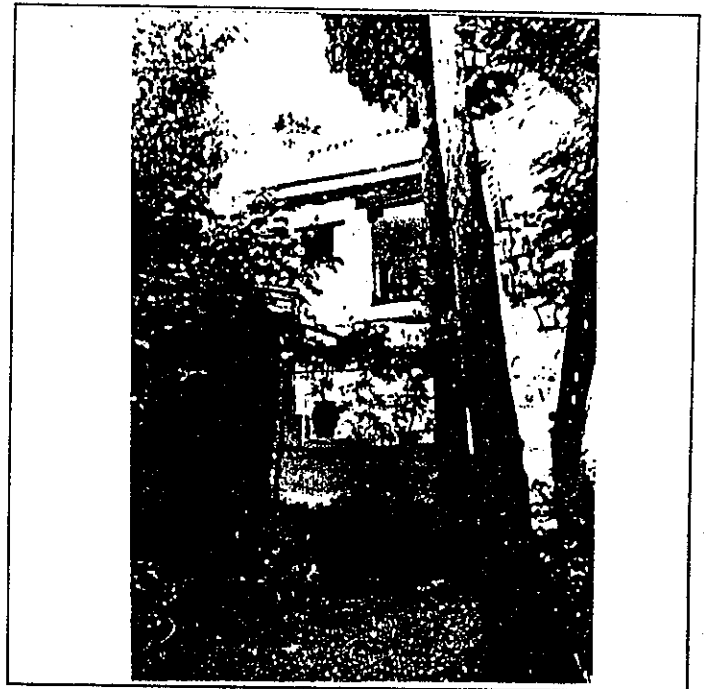
Edificación historicista de dos plantas y torre (mirador) en la fachada septentrional adintelada en su lado más largo de arcos de medio punto entre pilares de ladrillo en sus lados más cortos. Incorpora elementos de acarreo. Aislado en jardín-huerto que se organiza en paratas.

7: ESTADO DE CONSERVACION BUENO

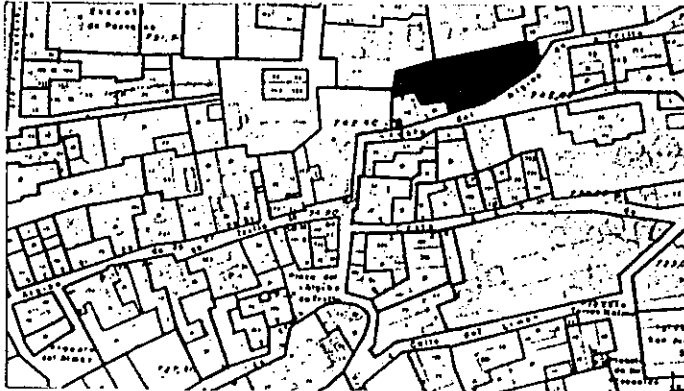
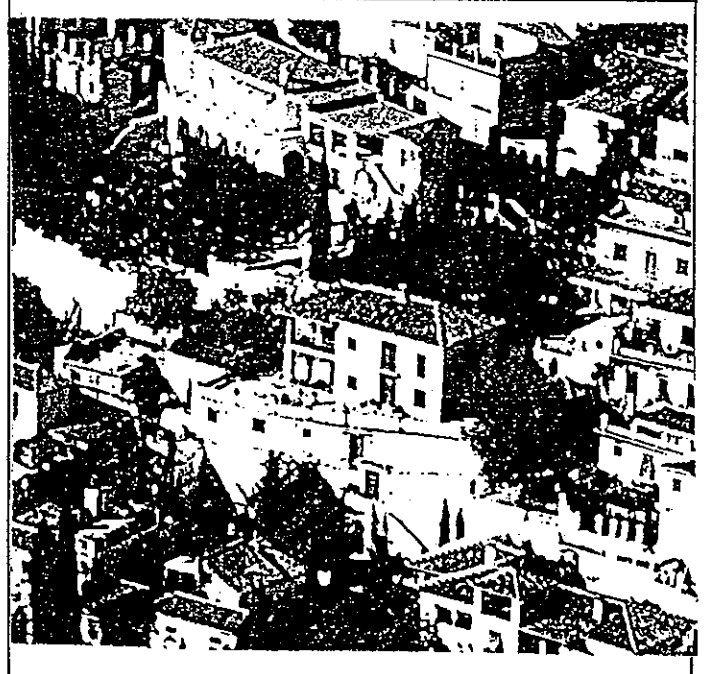
Carmen de interesante organización y plantación, niveles, etc. con excelente situación y aportación paisajística. Edificación en dos plantas con ejes de huecos y miradores sobre plataforma conutilización desde Aljibe de Trillo.

7º ESTADO DE CONSERVACION Bueno.

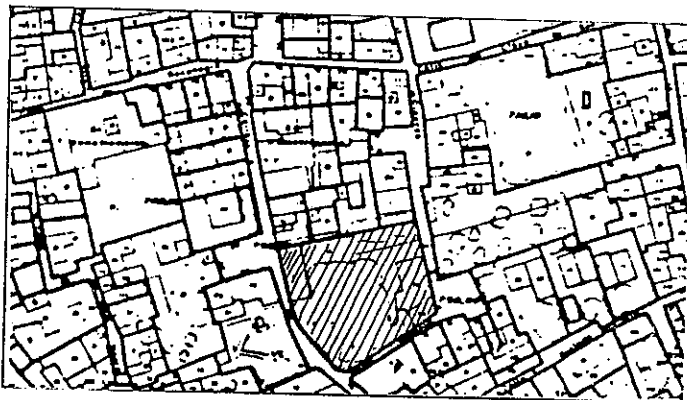
Edificación de dos alturas, con torreón en esquina. Disposición sensiblemente regular de huecos en fachada. Cornisa de cemento color ocre en torreón sin interés. Jardín con interés ambiental.

* CUBIERTA						
17	FORMA		X		Cornisa de cemento pintado en almagra y ocre.	
18	MATERIAL		X			
19	ALERO		X			
20	CORNISA		X			
21	REMATES CORONACION		X			
INTERIOR * ACCESOS						Rehabilitación. Eliminar los elementos degradantes.
22	PUERTAS		X			
23	ZAGUAN		X			
24	ACCESO					
25	DECORACION					
26	PAVIMENTOS

* ADENDAS						
44	ALTURA					
45	ADOSADO					
46	EXENTO					
JARDIN - HUERTO						Mantenimiento del jardín. Control de especies de nueva implantación. Recuperar cierre (tapia) de parcela tradicional, eliminando elementos degradantes.

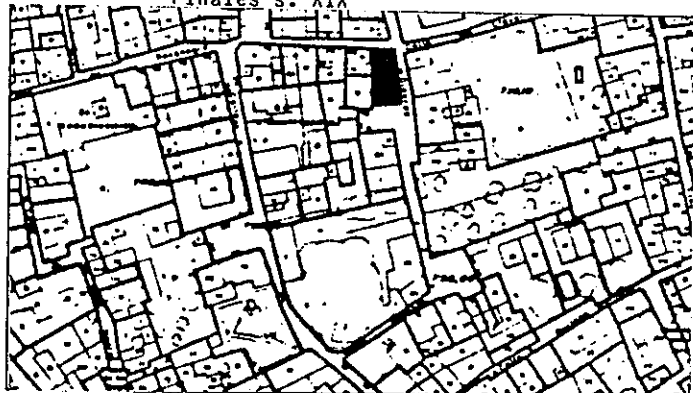
Edificación de dos plantas con disposición regular de los huecos de fachada, destacando balcón y reja carcelera, con rejería de tipo renacentista. Patio a eje con zaguan.

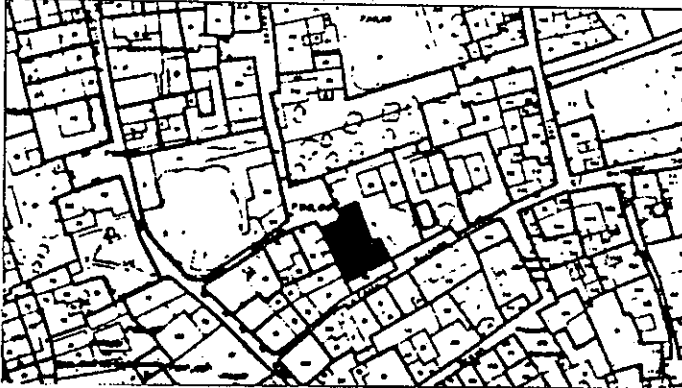
Edificación de dos alturas con disposición irregular de huecos en fachada. Balcón de gran vuelo con cerrajería de pequeña sección rematada por pomos. Alero de casetones de madera.

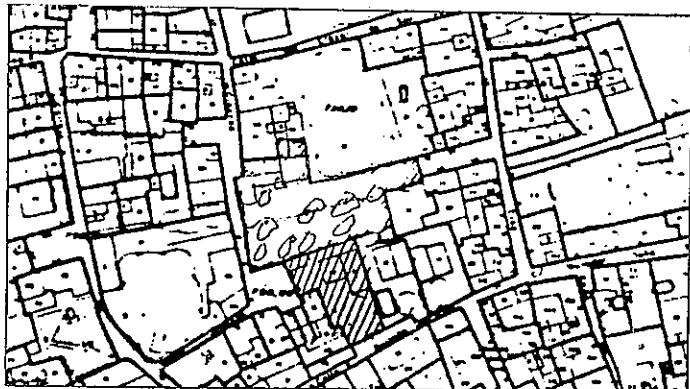
Edificación de dos alturas en alzado con torreón y dos volúmenes principales. El acceso se hace mediante porche a la vivienda. El porche está apoyado sobre un gran pilar de ladrillo.

* ACCESOS								
22	PUERTAS	X			Reducidas dimensiones. Mediante porche a la vivienda. El porche apoya sobre un gran pilar de ladrillo. Dos accesos. Pavimentación: mármol blanco.	Eliminar elementos, adendas o modificaciones degradantes.		
23	ZAGUAN	X						
24	ACCESO	X						
25	DECORACION	X						
26	PAVIMENTOS	X

* FACHADA								
7	ALTURA	X			Edificio de tres alturas y torreón.	Eliminar cuerpos y edificaciones de nueva construcción degradantes.		
8	ZOCALO							
9	COLOR							
10	CERRAJERIA	X						
11	CARPINTERIA	X						
12	PORTADA	X						
13	TORREON	X						
14	GALERIA							
15	MIRADOR	X						
16	FRENTE COMERCIAL

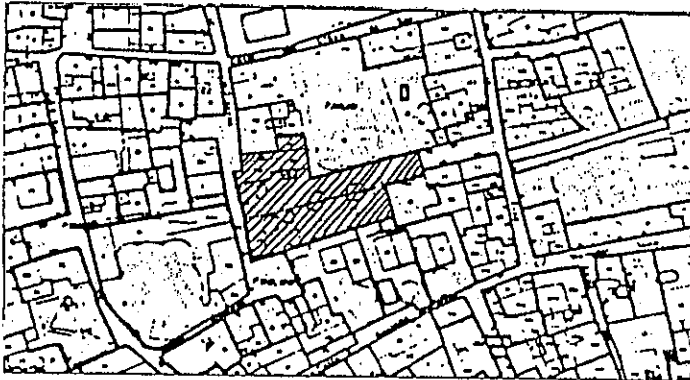
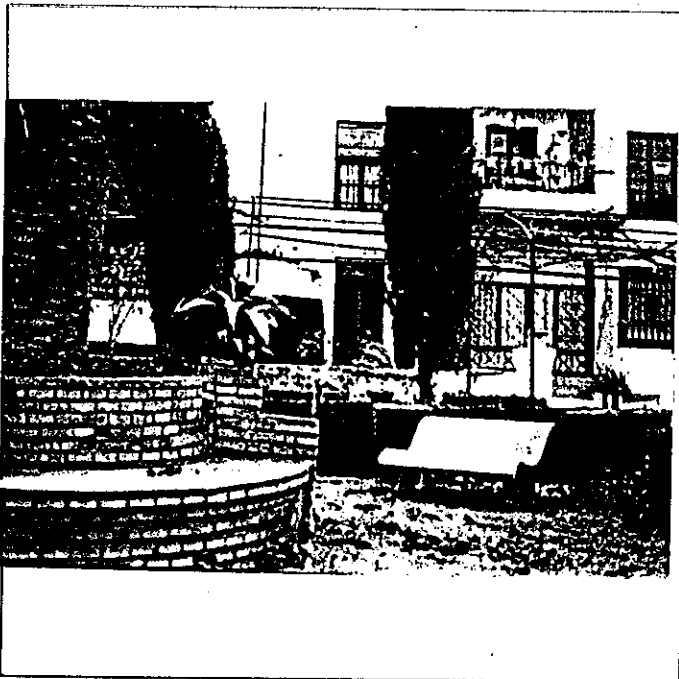
Edificación de cuatro alturas constituida por dos cuerpos diferenciados. Uno de ellos con mirador de arcos en ladrillos y huecos ordenados. Otro sin mirador, paramentos lisos y huecos sin ordenar; este segundo cuerpo dispone de porche que se incorpora al jardín. Jardín de interés

7º ESTADO DE CONSERVACION Bueno

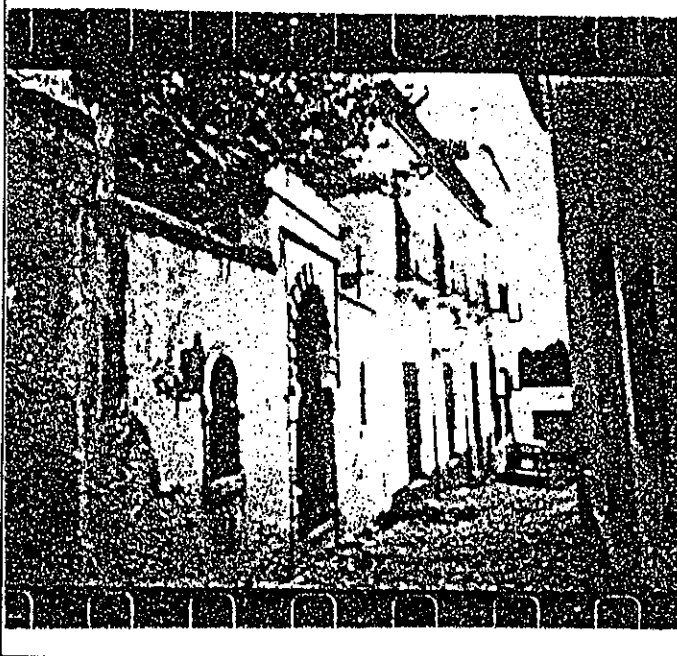
Propiedad configurada como carmen con patio de acceso y frente a la calle. Edificio de dos y tres alturas, con pabellón exento y amplio jardín. Torreón almenado. Esquema coapositivo formalizado con ejes en fachada a Oidores y con amplios paños ciegos en fachada a S.José. Sustancial plantación de palmeras, alamos, cipreses, etc.

7: ESTADO DE CONSERVACION **Buena**

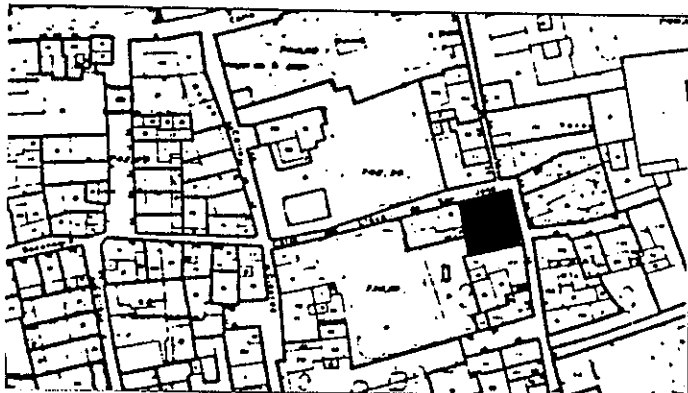
Edificación tradicional granadina constituida por dos cuerpos de dos y tres alturas, con disposi- - regular e irregular de huecos respectivamente. - Cuerpo principal de dos alturas con puerta cen- - trada y balcón con cerrajería de cuadraditos y jabalcones. Guardapolvo con canecillos labrados, de gran vuelo protegiendo hueco central. Alero de fábrica de pico de gorrión. Cuerpo a calle Clavel de San Jose con apilastramiento en última planta, y gran hueco con reja carcelera. Alero c. toscos.

7: ESTADO DE CONSERVACION Degradado

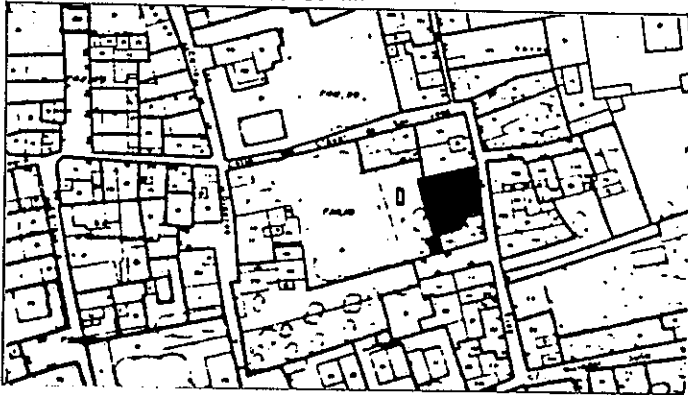
Edificación de tres plantas, con disposición regular de los huecos en fachada. Recercados mediante molduras neogóticas en planta primera. Alero de madera.

7: ESTADO DE CONSERVACION Degradado
PARTES QUE FALTAN:

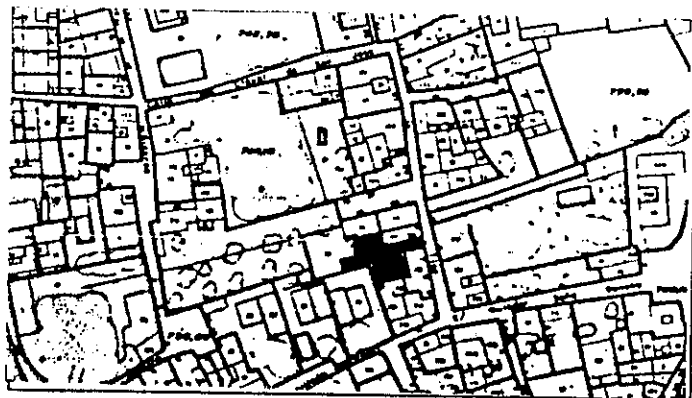
Edificación de tres alturas con disposición regular de huecos en fachada. Alero de madera de pequeño vuelo.

7º ESTADO DE CONSERVACION Degradado. Ruina.
PARTES QUE FALTAN:

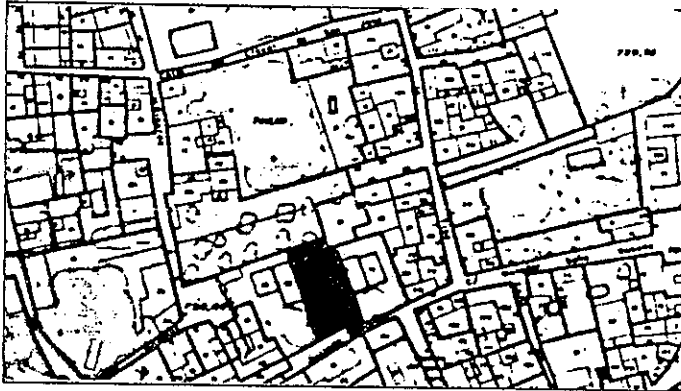
Edificación de dos y tres alturas con disposición regular de huecos y parche de entrada con arco. En cuerpo de dos plantas apertura con pilastras de ladrillo y dintel de madera. Mirador en lateral derecho. Alero de madera. Tapia de cerramiento de jardín con portada de arco de medio punto de ladrillo encajado y tejadillo con alero de ladrillo dispuesta en forma de dientes de sierra.

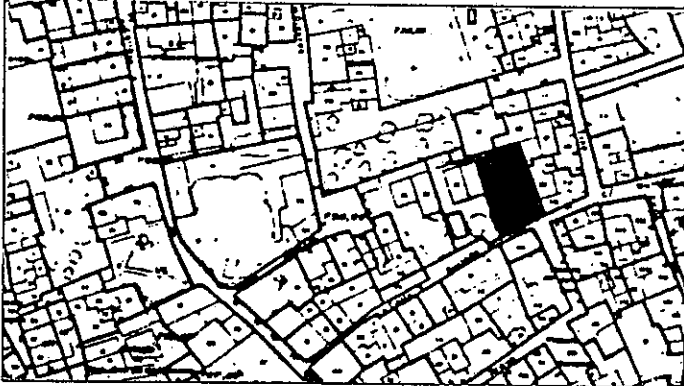
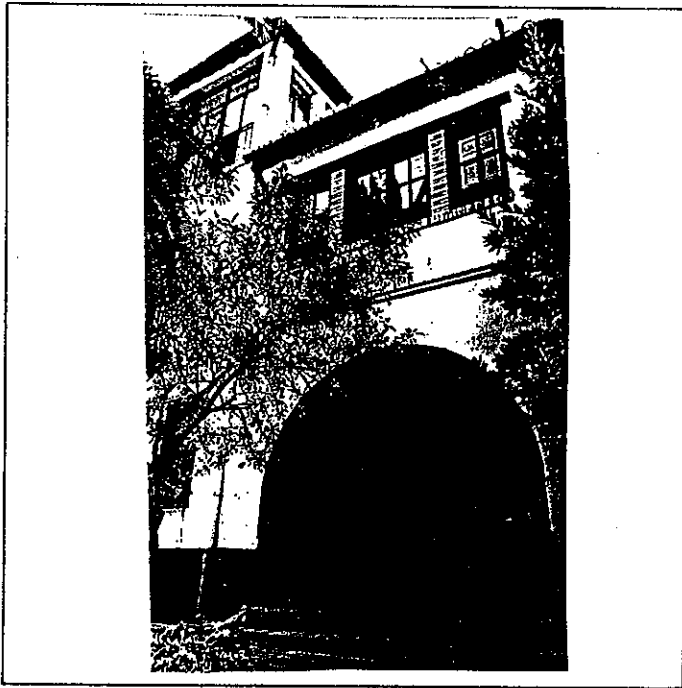
Edificación de dos y tres alturas con disposición regular de huecos y porche de entrada con arco. - En cuerpo de dos plantas apertura con pilastras - de ladrillo y dintel de madera. Mirador en el lateral izquierdo. Alero de madera. Tapia de cerramiento de jardín con portada de arco de ladrillo encalado.

7° ESTADO DE CONSERVACION Aceptable
PARTES QUE FALTAN:

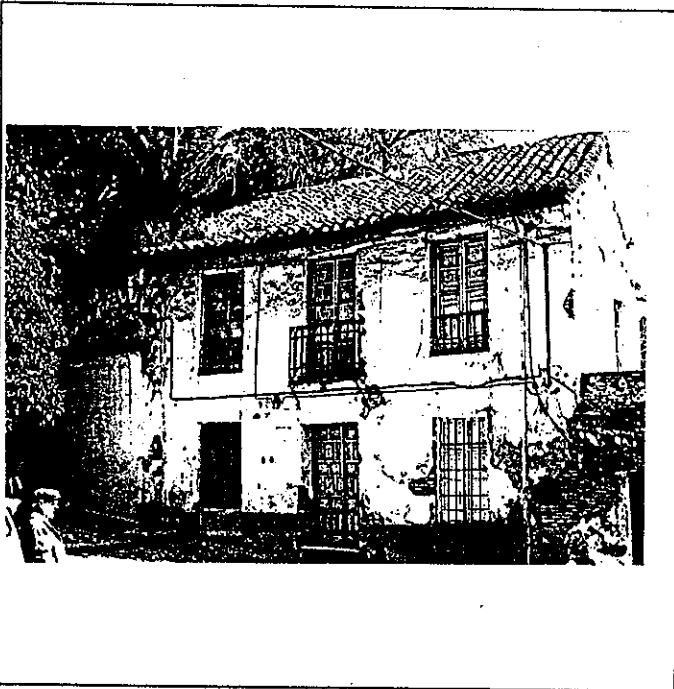
Edificación de dos alturas con disposición regular de huecos, ventanas (dos) y puerta y balcón volados y balcones (dos) enrasados. Alero de canes de madera en forma de casetones color gris.

7º ESTADO DE CONSERVACION Degradado

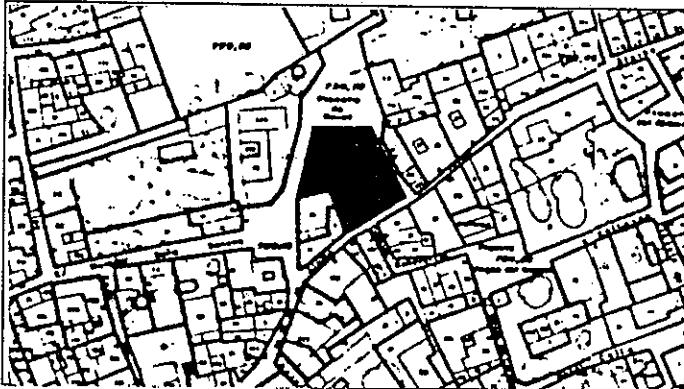
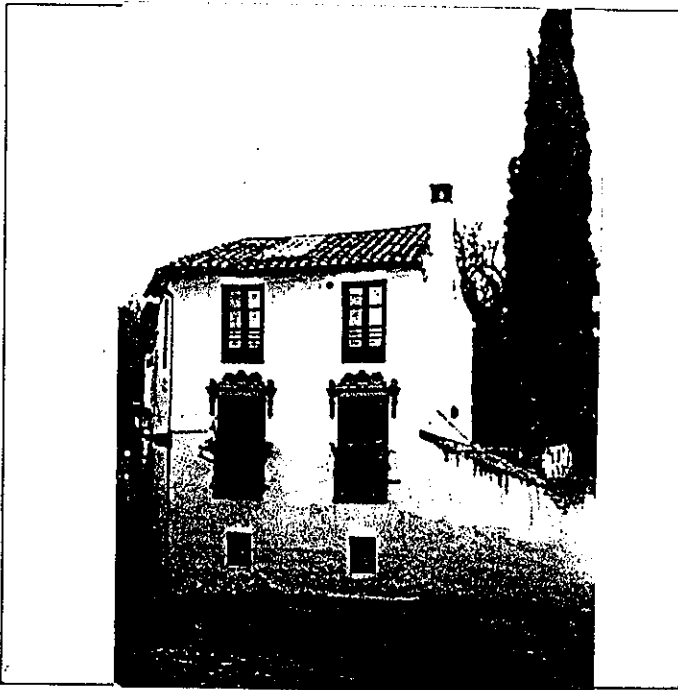
Edificación de tres plantas con disposición regular de huecos, decorados con motivos neorenacentistas; de escayola formando recercados, huecos - de primera planta, jardín desarrollado ante su fachada occidental y septemtrional.

7º ESTADO DE CONSERVACION Valor. Bueno.

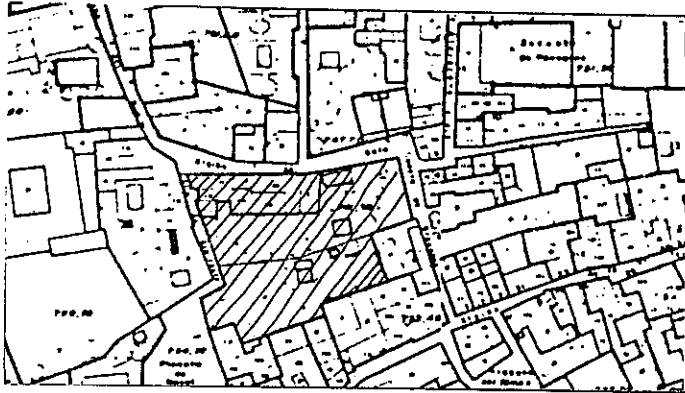
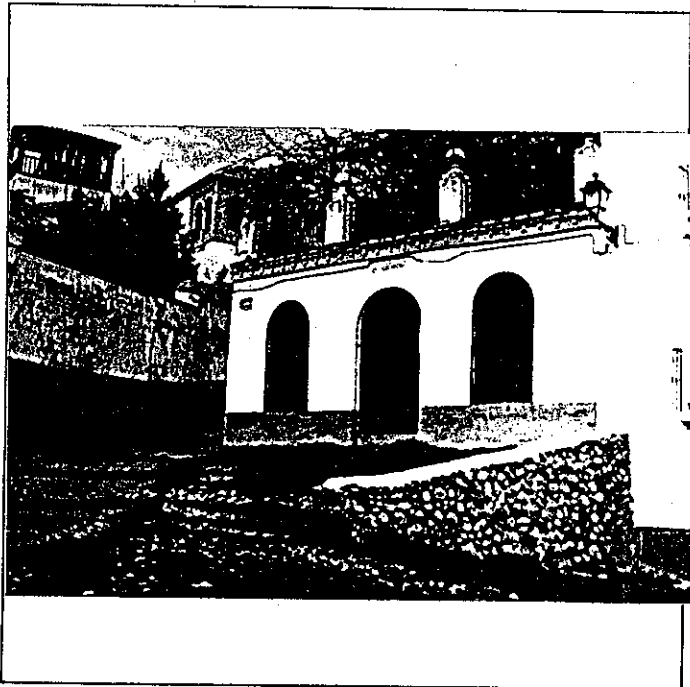
Edificación de una altura a Placeta de Nevot con tres vanos de arco de medio punto y remate de barandilla con pilares con bolas. Actual edificación realizada con materiales reutilizados nazaritas, mudéjares, renacentistas y barrocos, siendo de interés una sala baja, con características de construcción musulmana. En la tapia Morte del jardín aparece unahornacina con lienzo de Ntra. Sra. de las Angustias.

7º ESTADO DE CONSERVACION Bueno
PARTES QUE FALTAN:

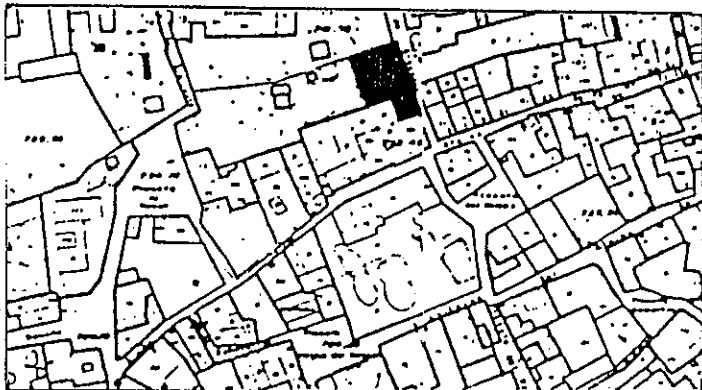
Edificación de tres alturas con disposición regular de huecos en fachada. Planta baja: ciega y resto de cada planta con dos ventanas con predominio de dimensión alargada. Vuelo mediante cornisa de separación de última planta.

7° ESTADO DE CONSERVACION Degradado

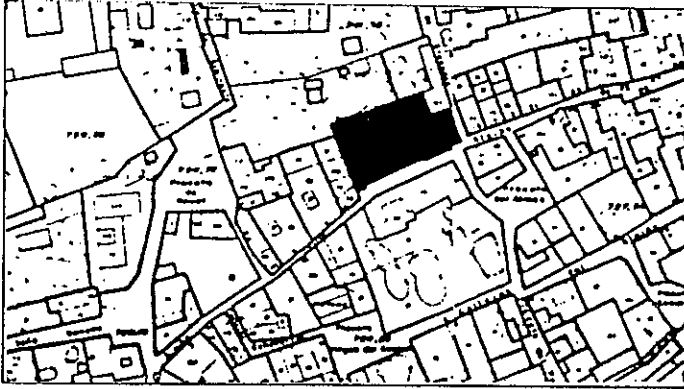
Edificación de tres (cuatro) alturas con galería en cuarta, formada por arco de medio punto con policromía, apoyados en pilastras achaflanadas sobre plintos de fábrica de ladrillo. Balaustres de sección rectangular en galería. Resto disposición irregular de huecos. Balcón, sobre puerta acceso con jabalcones. Alero de canes de madera.

7º ESTADO DE CONSERVACION Degradado

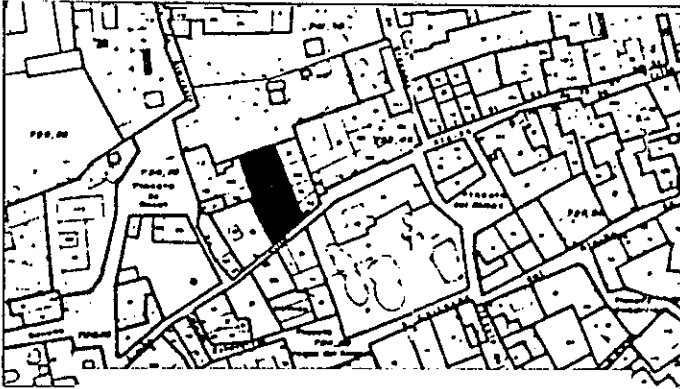
Edificación tradicional granadina de tres plantas con disposición irregular de los huecos en fachada. Moldura decorativa y resalte de separación de planta baja con primera. Pilastra de ladrillo en esquina, arrancando de ménsula y rematada en coronación. Alero de canecillos de madera y guardapolvo con canes y tablazón de igual material.

7º ESTADO DE CONSERVACION Degradado
PARTES QUE FALTAN:

GRANADA - ALBAYZIN		ELEMENTOS	Nº		
Situación C/PZ.		Calle Aljibe de Trillo, 7			
ENTORNO	V D I	E. ACTUAL	ESPECIFICACIONES		
1 PAVIMENTACION	X		Restauración y conservación del entorno.		
2 MOBILIARIO URBANO	X				
3 INSTALACIONES A D O X	X				
4 EDIFICACION	X				
5 VISTAS A X C B O	X				
6 PAISAJE URBANO NATURAL	X				
ELEMENTO	V D I	E. ACTUAL	ESPECIFICACIONES		
7 EXTERIOR * FACHADA	X	Bajo completo degradante de revo-co a la tiroleña de cemento. Fachada muy transformada, tanto en adaptación de huecos a uso de vivienda como en reutiliza-ciones dispares de elementos de cerrajería y carpintería en ge-neral degradantes.	Adecuación de fachada. Restauración de fachada.		
8 ALTURA 1 2 3 X 4 5 +	X				
9 ZOCALO	X				
10 COLOR	X				
11 CERRAJERIA Fo X F O	X				
12 CARPINTERIA M X H O	X				
13 PORTADA D A	X				
14 TORREON					
15 GALERIA					
16 MIRADOR					
17 FRENTE COMERCIAL					
18 * CUBIERTA	X			Canecillos de madera. Guardapolvo con canes y tablazón de madera.	Reparación de cubierta. Restauración y conservación de guardapolvo y canecillos de alero.

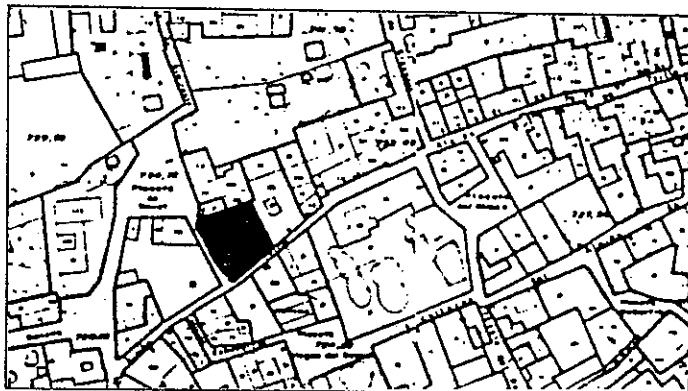
Edificación de dos alturas con disposición regular de huecos, predominio de macizo y composición en dos ejes. Carpinterías de casetones interesantes. Alero de canecillos de madera.

7º ESTADO DE CONSERVACION Degradado
PARTES QUE FALTAN:

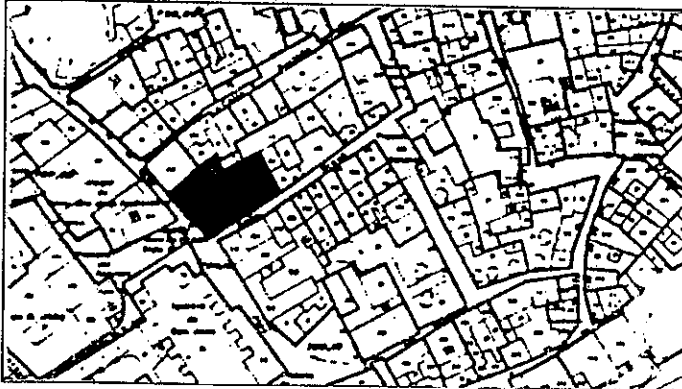
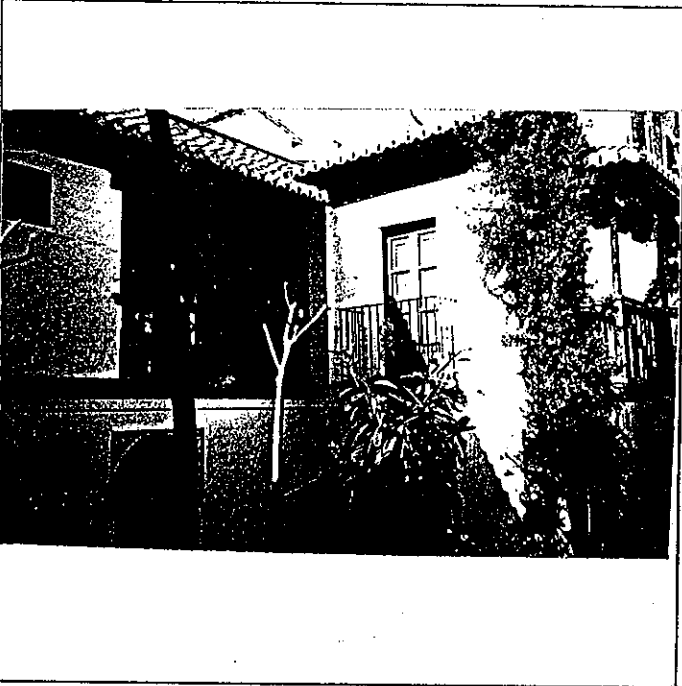
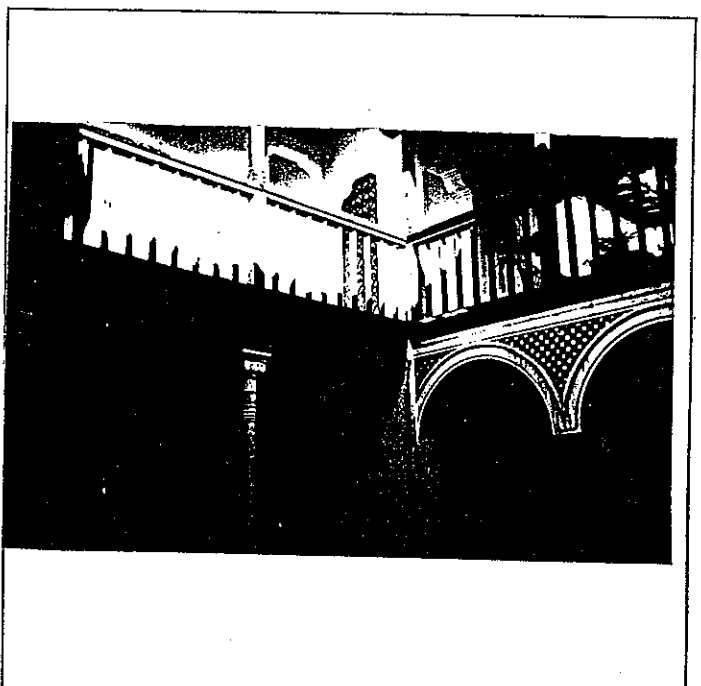
DESCRIPCION
 Edificación de dos y tres alturas sobre puerta de modo de torreón con igual tratamiento de alero de canchillos moldurados. Tercera planta apilastrada. Disposición regular de huecos con balcones en planta segunda y huecos ventanas alargadas en baja con resacas en primera y segunda y mismo tratamiento de cerrajerías.

7° ESTADO DE CONSERVACION Bueno
 PARTES QUE FALTAN:

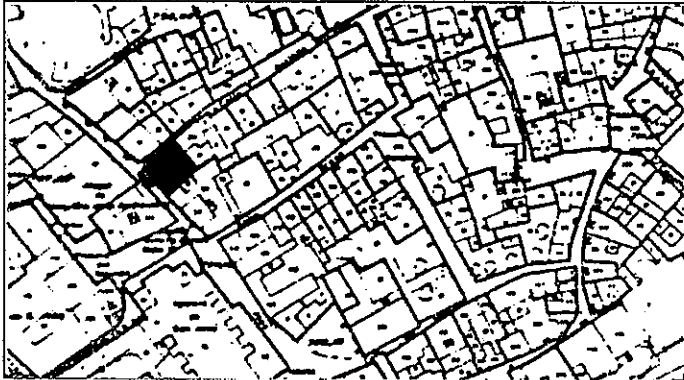
Edificación de tres plantas. Planta baja con rejas carceleras; en planta primera balcones con cerrajería de lira y cuadraditos con jabalcones; última planta apilastrada con pies derechos con zapatas. Alero de canecillos de madera.

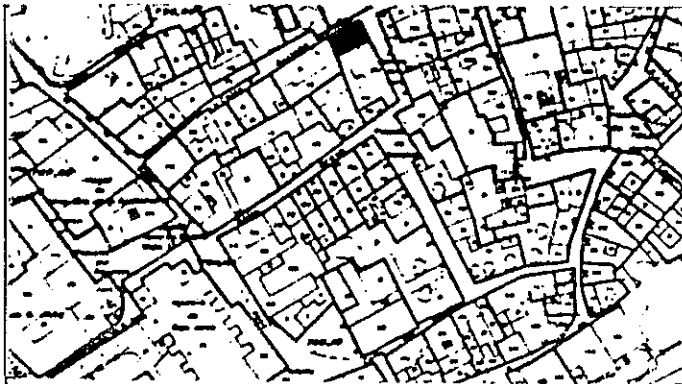
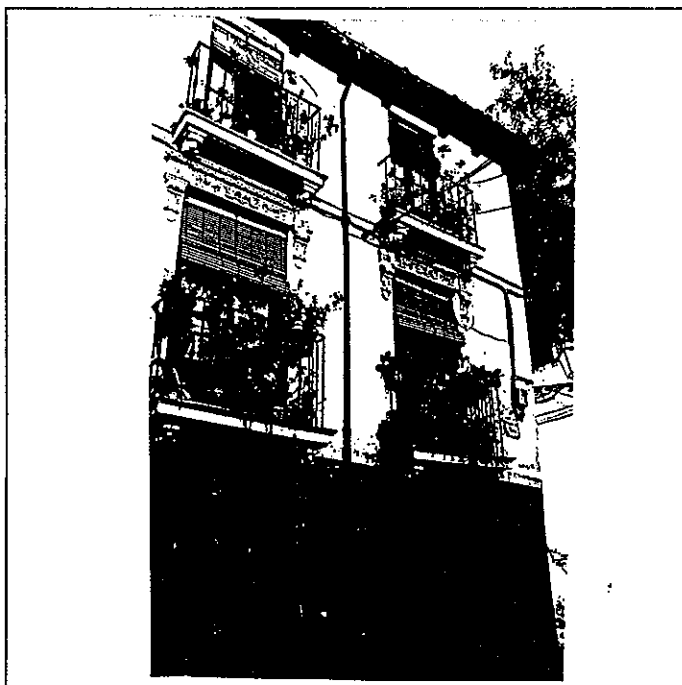
Edificación de tres alturas con disposición regular de huecos en fachada, y recercados de escayola y ménsulas de escayola, tambien, soportando - balcón. Alero con zapatas de escayola pintadas de color madera.

7° ESTADO DE CONSERVACION Aceptable
PARTES QUE FALTAN:

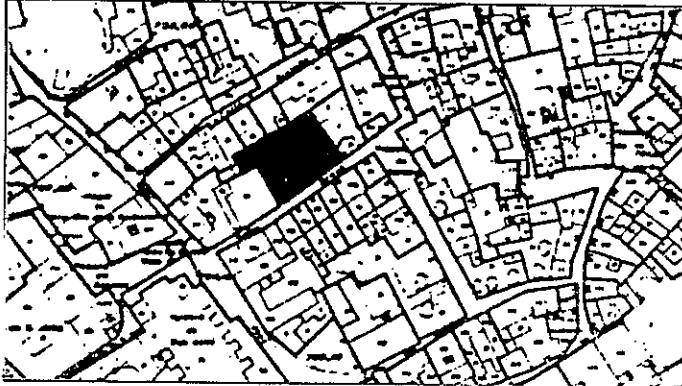
Edificación tradicional granadina constituida por dos cuerpos de dos y tres plantas. Edificación de dos alturas con planta alta api-lastrada y remate con alero de canecillos de ma-dera pintado en gris. Lateral de tres plantas, -alterado, con remate de fábrica pico de gorrión. Edificación de tres alturas con disposición regu-lar de huecos. Torreón api-lastrado y alero de ca-necillos labrados.

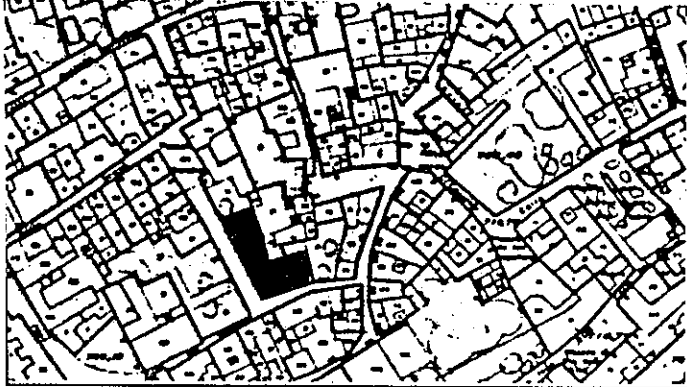
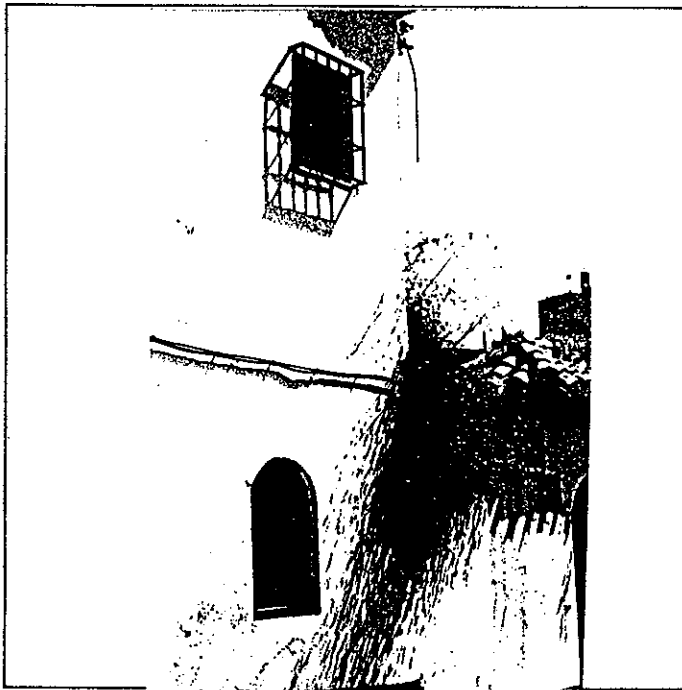
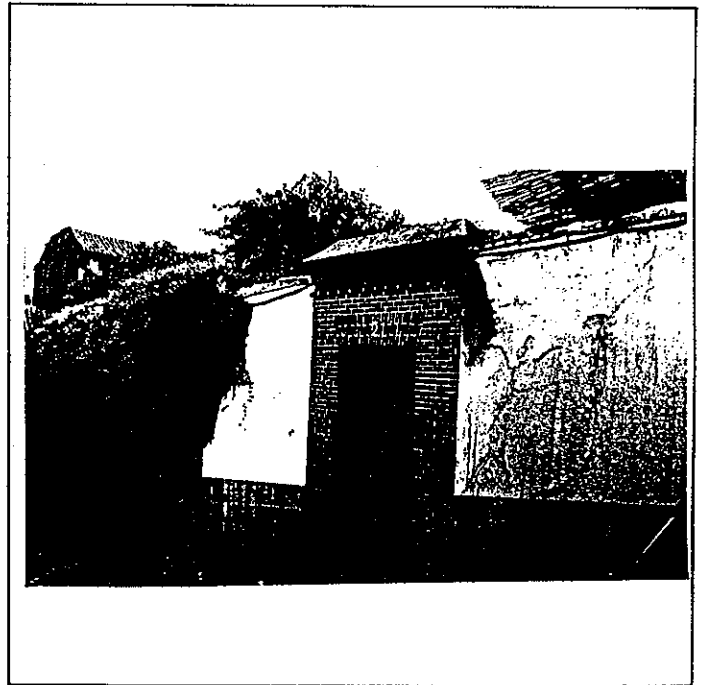
Edificación de dos alturas y una tercera, a modo de torreón. Disposición regular de huecos. Huerto-jardín en lateral de la edificación.

7: ESTADO DE CONSERVACION Bueno

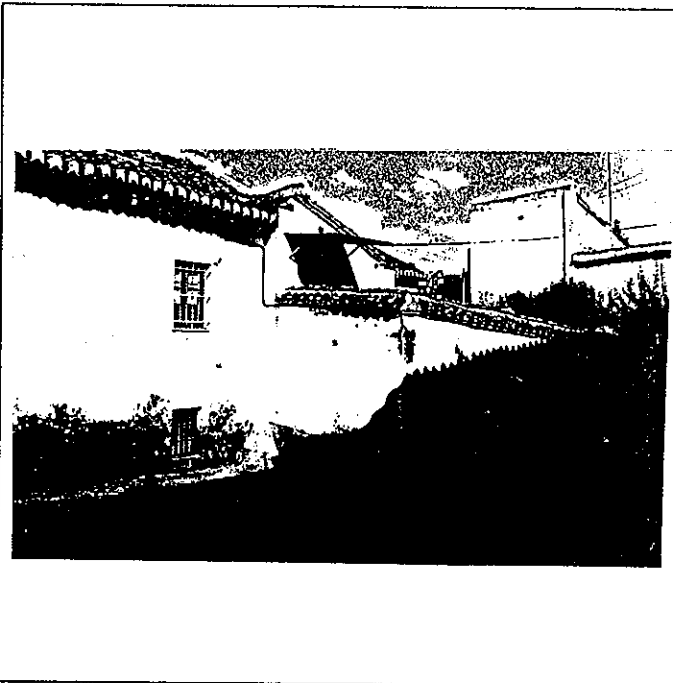
Edificación de dos alturas con disposición regular de huecos en fachada, predominio de macizo sobre vanos. Puerta con dintel de madera. Alero con molduras en forma de dentellones.

7º ESTADO DE CONSERVACION Aceptable
PARTES QUE FALTAN:

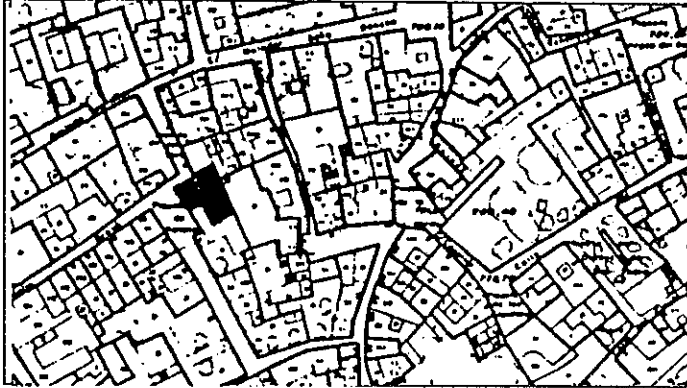
Edificación tradicional granadina con disposición regular de huecos; última planta con apilastramiento, de forma apantillada en un lateral, y balcón con guardapoivo. Balcón volado de hierro forjado con jabalcones en planta primera. Alero de canecillos de madera. Patio a eje con zagüan.

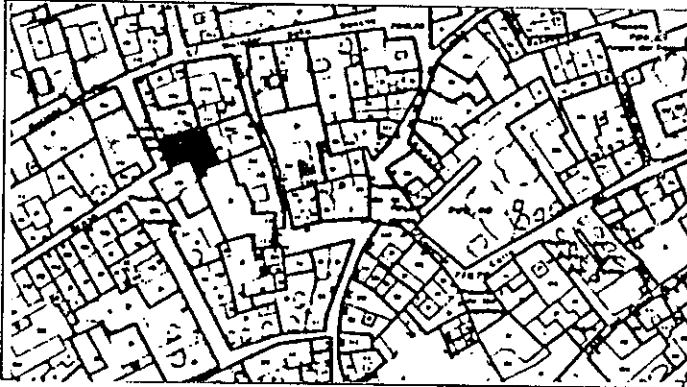
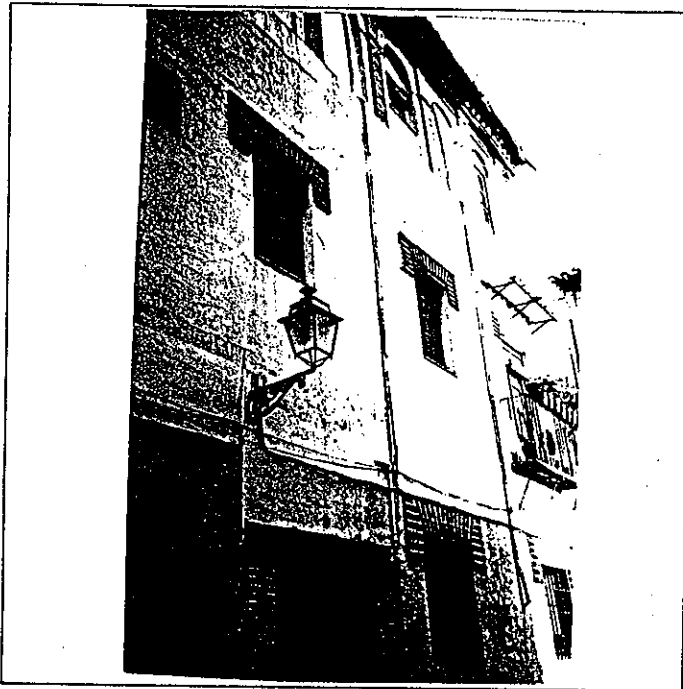
Edificación de tres plantas con disposición irregular de huecos. Ultima planta apilastrada con ladrillo visto pintado, y vanos con arco de medio punto. En planta segunda balcón con jabalcoes. - En planta baja puerta de acceso y dos ventanas con rejas de cuadraditos.

7º ESTADO DE CONSERVACION Aceptable
PARTES QUE FALTAN:

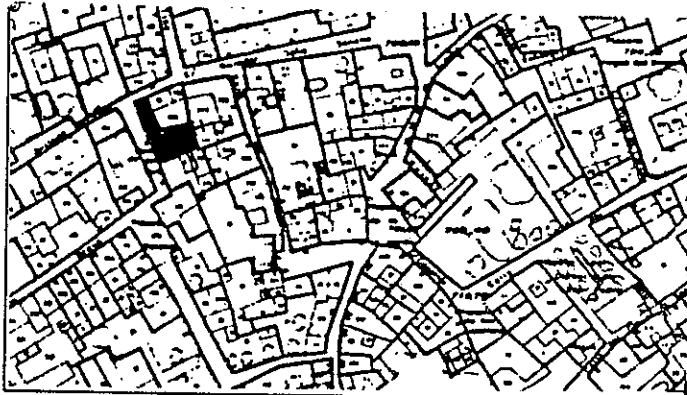
Edificación de tres y dos alturas con mirador - ciego constituido con pilastras de ladrillo visto pintado en color almagra.

7º ESTADO DE CONSERVACION Degradado

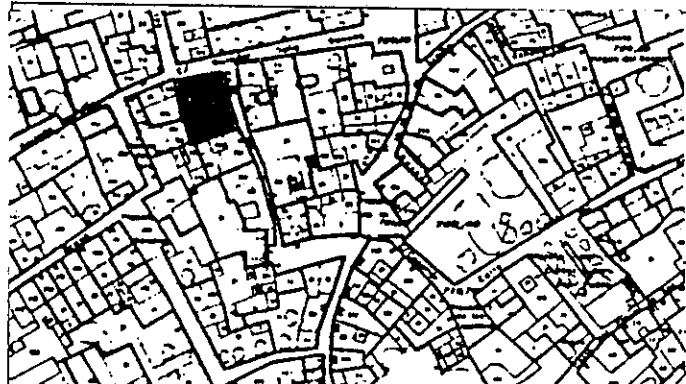
Edificación de dos plantas y tres a Calle Babolé con disposición regular de huecos recercados, puerta y dos ventanas y balcón y dos ventanas. Igual disposición con balcón y dos ventanas a cada lado en tercera planta a Calle Babolé. A esta calle se abre una puerta. Alero de canecillos de madera.

7º ESTADO DE CONSERVACION Degradado

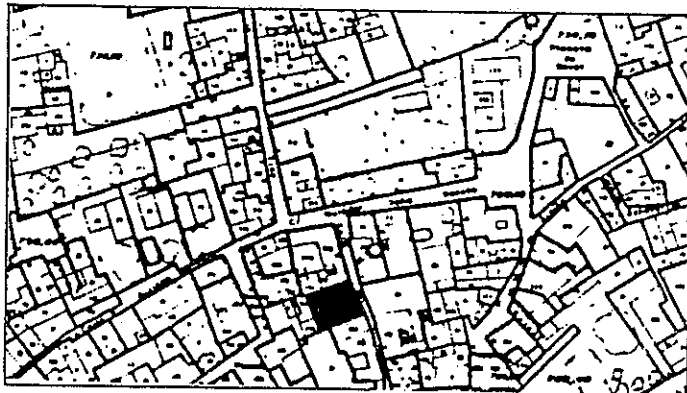
Edificación de tres alturas conformado estructuralmente por pilastras de ladrillo y cajones de argamasa. Puerta de cuarterones con dinteles de madera labrado y balcón volado con cerrajería inferior y cuadraditos sobre puerta. Huecos de gran tamaño cerrados por rejas carceleras en lateral derecho y disposición irregular del resto de huecos. Pequeño resalto en tercer piso formado por torreón con pilastras de ladrillo con balcón central y cegamiento de huecos con apertura de dos. Alero de canchillos de madera.

7° ESTADO DE CONSERVACION Degradado
