AYUNTAMIENTO DE GRANADA-PLAN ESPECIAL DE PROTECCIÓN Y REFORMA INTERIOR

ALBAYZIN de GRANADA

CATALOGO . TOMO III

5-2 a 7-2

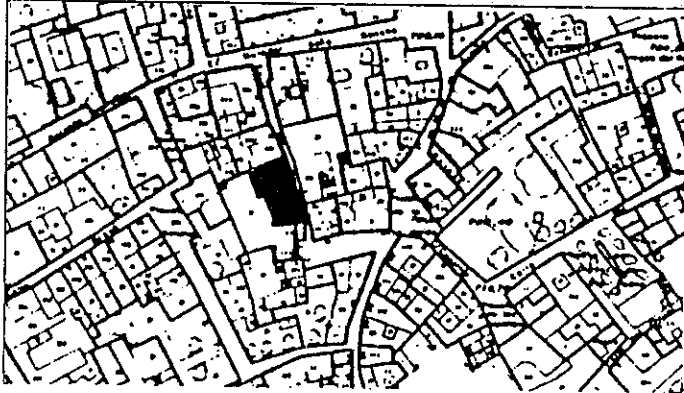
Edificación de tres alturas con disposición irregular de huecos y ligeros resaltes en su composición arquitectónica, con predominio del macizo sobre el hueco en calle Babolé con puerta de acero en planta baja y ventana rectangular y cuadrada, planta primera balcón y reja carcelera con hueco y pequeños huecos en tercera planta. Fachada a Placeta Cruz Verde. Hueco cuadrangular de considerable tamaño y gran hueco reja carcelera con jabalcones de pincho y pequeños huecos en tercera planta. Alero de canchillos de madera.

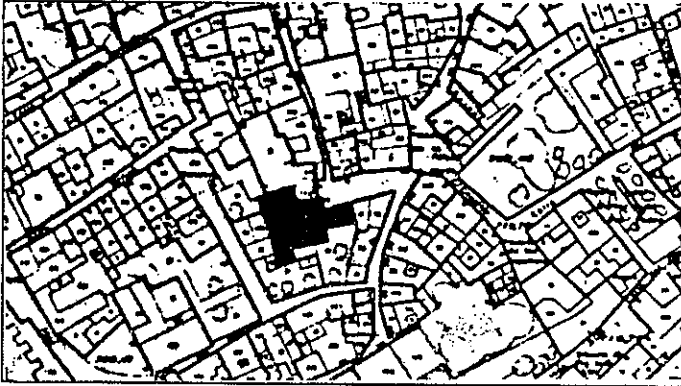
Edificación constituida por dos cuerpos de dos y tres alturas con disposición irregular de huecos. Acceso descentrado con respecto a balcón de planta primera; con dos huecos en última planta. Rejas carceleras en semisótano lateral y de menor tamaño en planta superior.

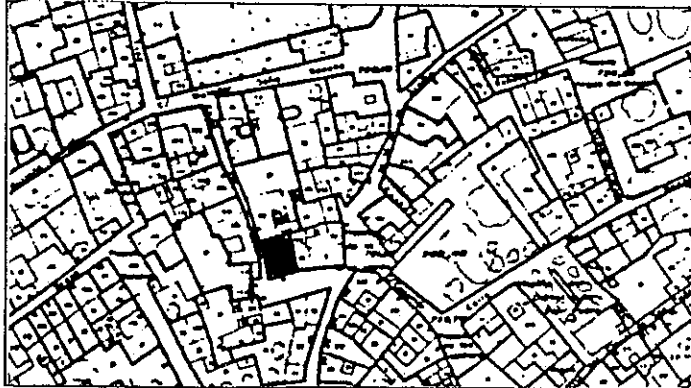
Edificación de dos alturas con disposición de huecos con apilastramiento de ladrillo enmarcando cuerpo principal a Placeta de la Cruz Verde con pequeña reja carcelera en planta baja y balcón volado con guardapolvo de madera en balcón de fachada y cerrajería de cuadraditos. Pequeño rejadillo enmarcando puerta de acceso y lateral izquierdo con terrazo. Fachada a calle Babolé, prácticamente macizo, tan sólo dos huecos (pequeño el superior). Alero de canchillos de madera trabajado en remate.

7° ESTADO DE CONSERVACION Degradado
PARTES QUE FALTAN:

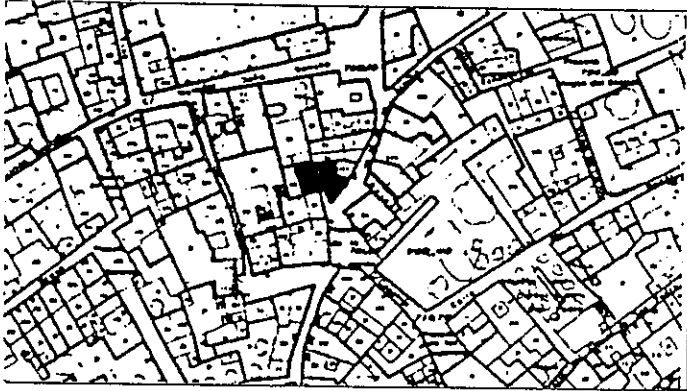
DESCRIPCION
 Edificación de dos alturas con disposición regular de huecos ordenados en dos ejes de composición. Cerrajería en balcones (dos) en planta alta de cuadrados y tapia marcando alineación de calle San Gregorio que enmarca su fachada.

7° ESTADO DE CONSERVACION Degradado
 PARTES QUE FALTAN:

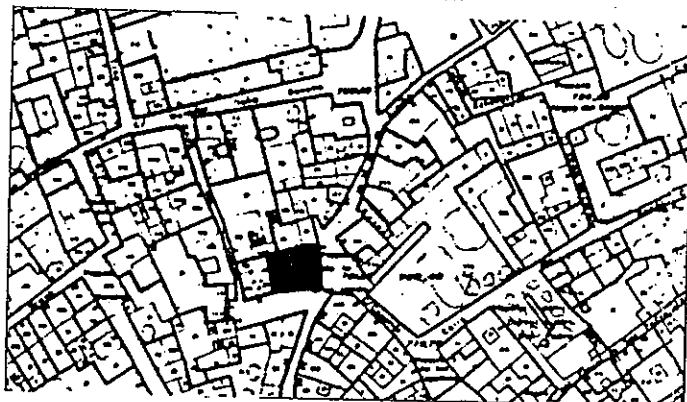
Edificación de dos alturas con disposición regular de huecos en fachada y recercados de escayola. Alero de distintos tipos rectangulares y lobulados en forma de modillón.

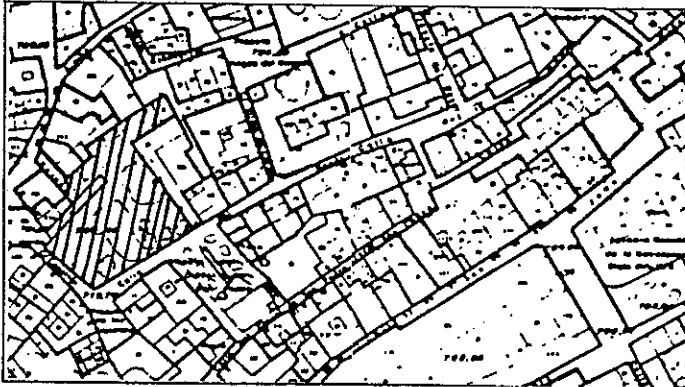
Edificación de dos alturas con huecos lateral y porche delantero a jardín. Disposición regular de huecos con recercados de almenas color ocre. Moldadura de ladrillo ocre de separación. Cuerpo de planta baja. Torreón con huecos de arco de medio punto.

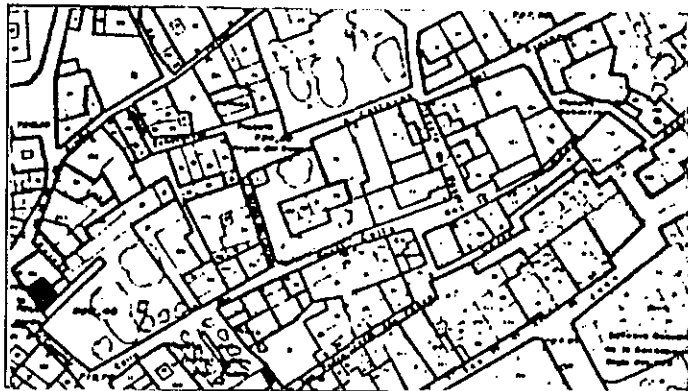
Edificación de tres alturas con disposición regular de huecos-balcones con recercados de esgrafiados rojizos (fondo) y dibujos ocre-amarillento. Tratamiento de revestimientos por franjas horizontales blanco y despiece de sillars ocre formando esquina.

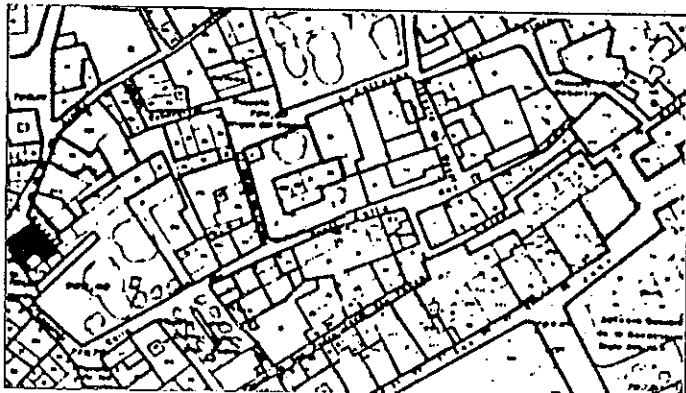
Edificación de tres alturas con disposición regular de huecos ordenados en dos ejes de composición con balcones y cerrajería en planta primera. Disposición regular de huecos y apilastramiento en última planta en fachada lateral. Alero de canecillos.

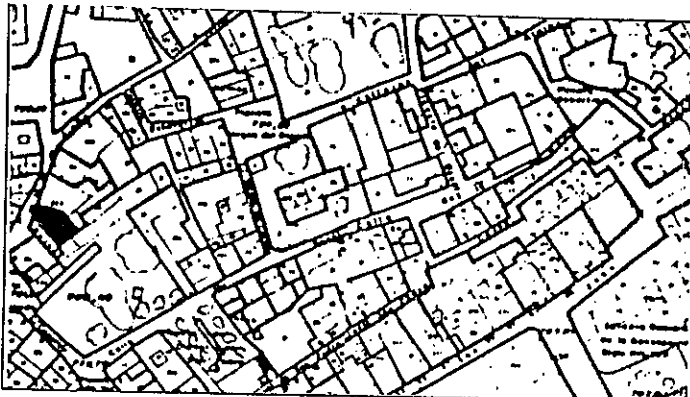
Edificación de dos alturas con disposición regular de huecos en fachada. Alero de madera de pequeño vuelo, pintado en color verde.

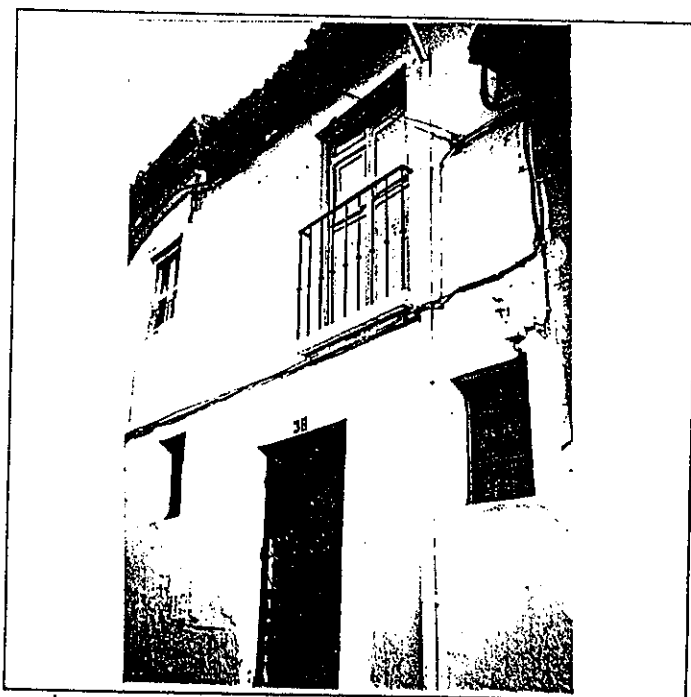
7º ESTADO DE CONSERVACION Degradado. Ruina.
PARTES QUE FALTAN:

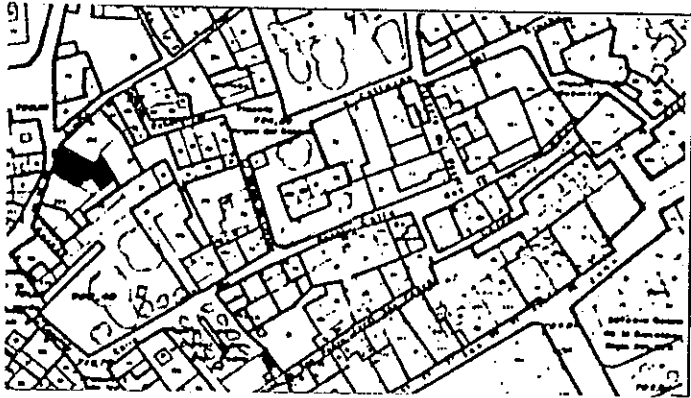
Edificación constituido por dos cuerpos, de dos y tres plantas. Alero de madera de pequeño vuelo.

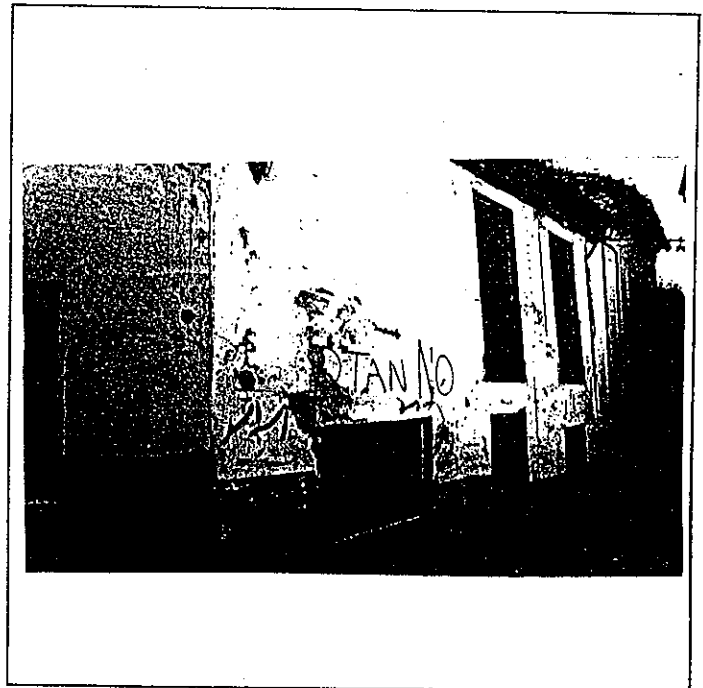
7: ESTADO DE CONSERVACION Degradado. Ruina.
PARTES QUE FALTAN:

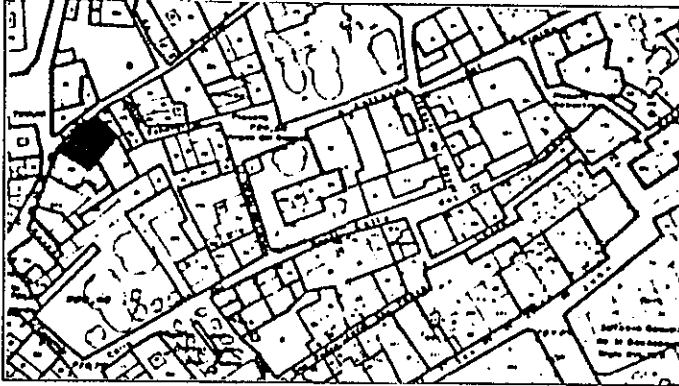
DESCRIPCION
 Edificación de tres alturas con disposición regular de huecos, ordenados en cuatro ejes de composición y retallo en paramento de fachada. Alero de fábrica de ladrillo, puerta de plano, pintado color gris. Cerrajería de balcones en planta primera de cuadraditos y lira, huecos de pequeño tamaño en último piso.

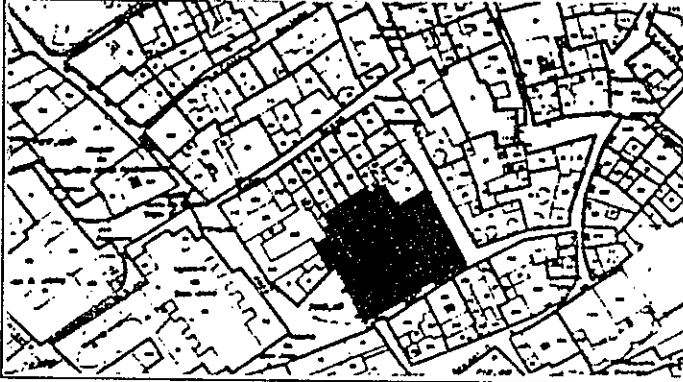
DESCRIPCION
 Edificación de tres y cuatro alturas con disposición regular de huecos. Fachada modificada con criterio de adaptación a casa de vecinos, con apertura y cegamientos sucesivos de huecos. Revestimientos exteriores de cemento encalado y zócalo gris. Las cerrajerías responden a un mismo tratamiento cuadraditos.

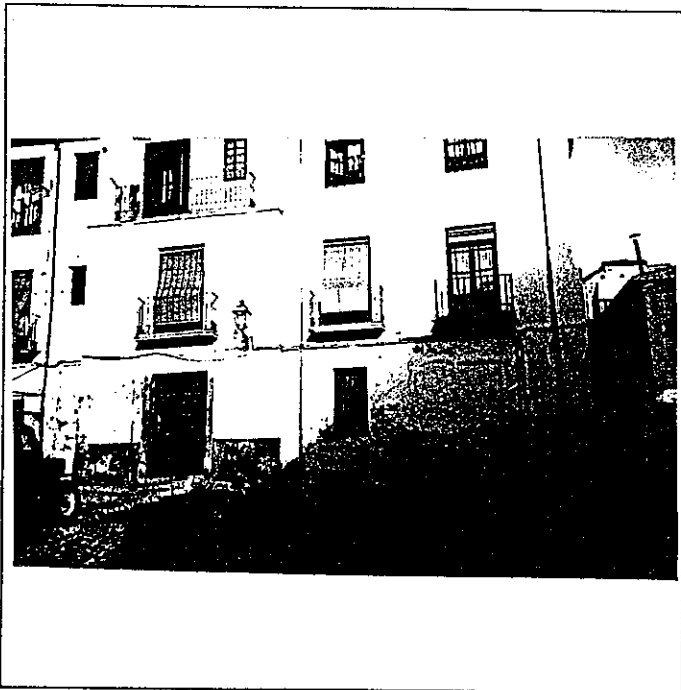
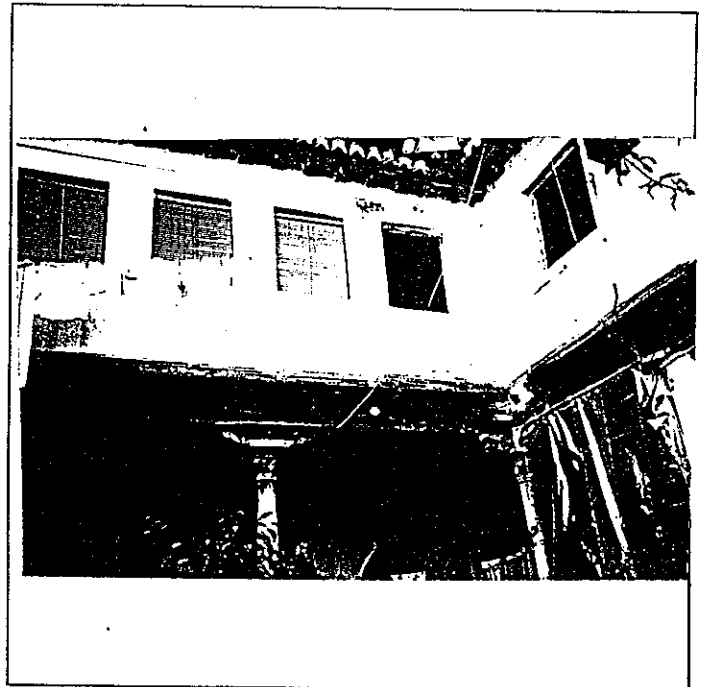
7º ESTADO DE CONSERVACION Degradado
 PARTES QUE FALTAN:

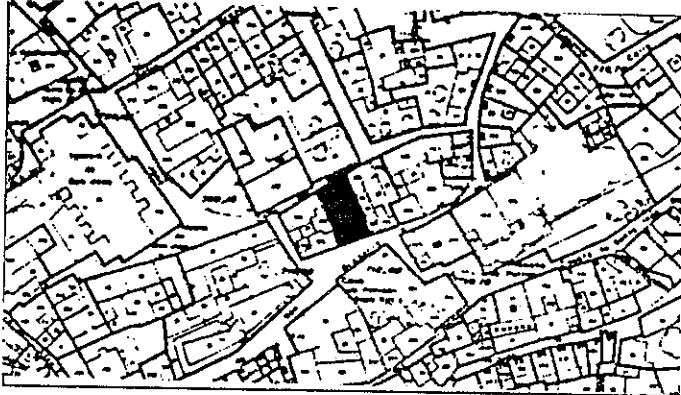
Edificación de tres alturas con terraza y cuerpo alto. Disposición regular de huecos adintelados y recercados. Moldura de separata de plantas con ladrillo dentellado y vuelo pico de gorrión. Portada recercada con pilastras jónicas soportando tímpano y remate de jarrones con puerta de cuarterones. Balcón bajo con recercados pilastras de las mismas características y jabalcones metálicos. Alero de canchillos labrados y guardapolvos central con jabalcones y casetones de ladrillo y cerrajería.

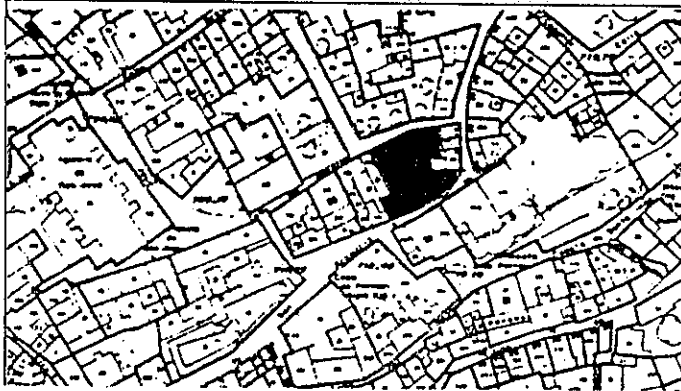
DESCRIPCION
 Edificación configurada por tres cuerpos con distinto tratamiento y dos fachadas opuestas. Primer cuerpo con disposición regular de huecos, portada adintelada formada por sillares de piedra, almohadilladas pintados color ocre y dos rejas carceleras bajo dos balcones con cerrajería de cuadraditos. Cuerpo lateral derecho de igual número de plantas pero mayor altura, con disposición irregular de huecos, reja carcelera en planta baja, gran reja carcelera en planta primera con dos jabalcones y torreón con arcos de medio punto, cornisa de fábrica de ladrillo almagra.

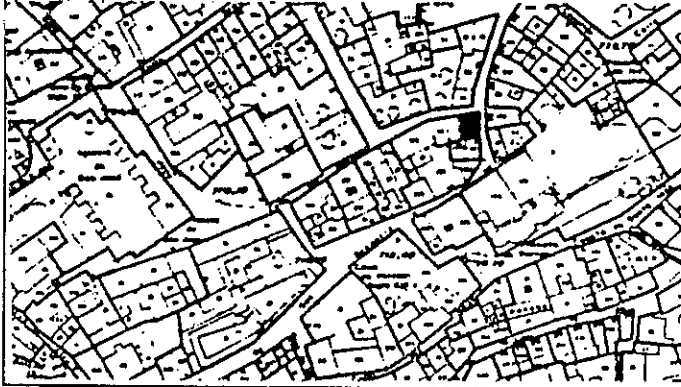
Edificación de tres plantas con fachada principal con dos balcones con recercados de escayola. Alero de casetones color almagra. Fachada a calle Huerto con disposición regular de huecos, situándose dos por planta y quedando un testero macizo.

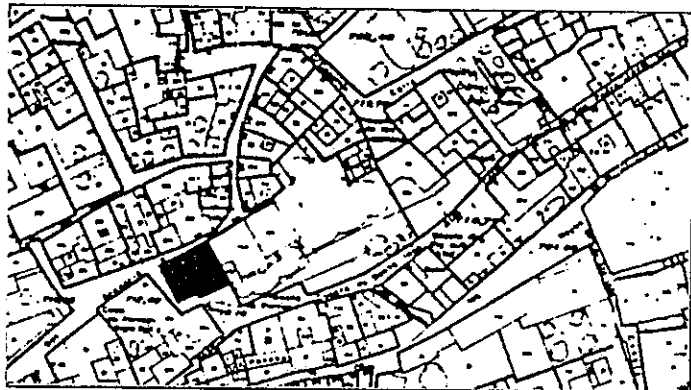
Edificación de tres plantas con disposición regular de huecos. Portada de piedra adintelada con puerta de clavos paso de hombre, eje balcón con cerrajería de lira y jabalcones de pincho con recercado de escayola formando pilastras. Alero diverso de casetones y canecillos labrados, así como cornisa de piedra. Voladizo lateral formando esquina. Enjalbegado.

* FACHADA						
7	ALTURA				Disposición regular de huecos.	Restauración de fachada.
8	ZOCALO					Tratamiento de revestimientos.
9	COLOR				Cal	Révoco cal grasa.
10	CERRAJERIA				Balcón de lira con jabalcones.	Adecuación y reforzamiento estructural de fachada.
11	CARPINTERIA					Eliminación de elementos degradantes de fachada.
12	PORTADA				Piedra, adintelada.	
13	TORREON					
14	GALERIA					
15	MIRADOR					
16	FRENTE COMERCIAL

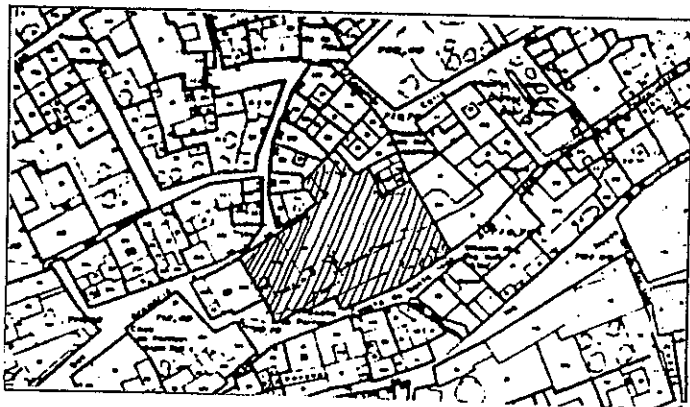
Edificación constituida por bajo, una planta y galería con huecos de arcos de medio punto. Destacan grandes rejas carceleras en huecos de la planta primera. Portada constituida por almohadillado de piedra franca.

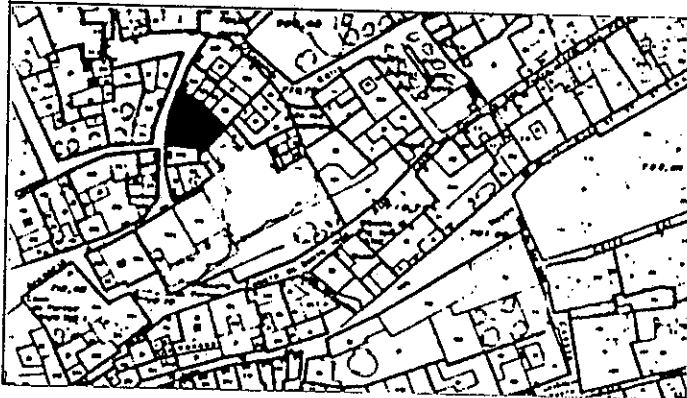
Edificación de dos cuerpos con tres y cuatro cuerpos respectivamente. Disposición regular de huecos. Con dos grandes rejas carceleras adaptadas a cerraje ría de balcones formadas por cuadraditos. Alero de canecillos de madera. Revestimientos de revoco a la cal color ocre rojizo.

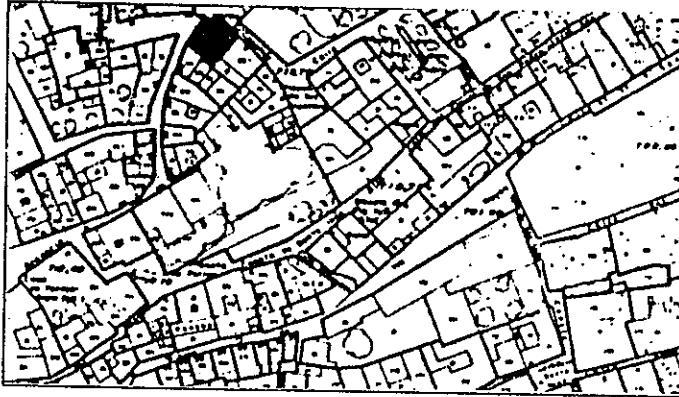
Edificación de tres alturas con disposición regular de huecos y remate en chafalán de la fachada con huecos cegados. Fachada blanqueada formando tiras horizontales y falso despiece de sillares en esquina imitando piedra, color ocre amarillento. Huecos con recercados con el mismo tratamiento y cemento con esgrafiado separando plantas. Alero de canes de madera pintados madera.

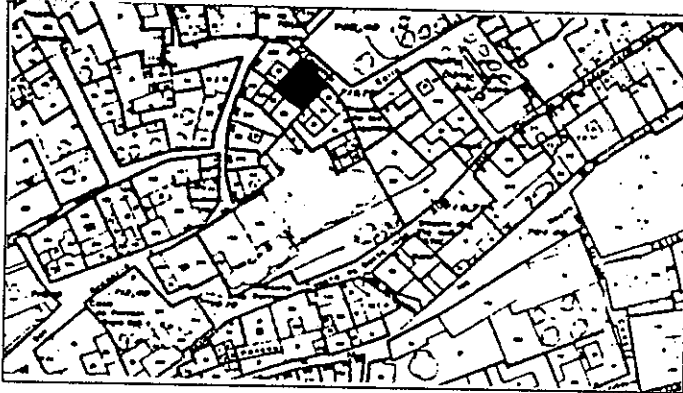
Edificación de tres plantas con disposición irregular de huecos con balcón con cerrajería de cuadrados sobre puerta y balcón con mayor vuelo (posible reutilización) huecos de pequeño tamaño, con poca altura de entreplantas. Alero de canchillos pequeño tamaño pintados color gris. Remate de sillar de piedra en esquina.

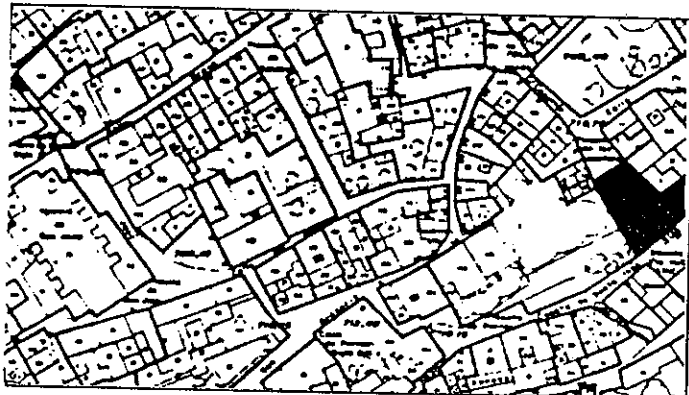
Edificación constituida por dos cuerpos uno de tres alturas y otro de dos, con disposición regular de huecos de diferentes tamaños y formas y acceso sensiblemente centrado. Ventanas balconeras con rejas carceleras. Alero de madera.

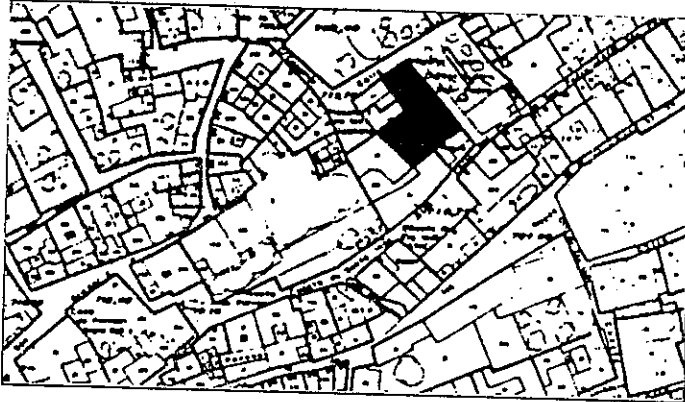
Edificación tradicional granadina de tres plantas con disposición irregular de los huecos en fachada. Torre en el ángulo suroriental de la edificación con balcones volados de hierro forjado.

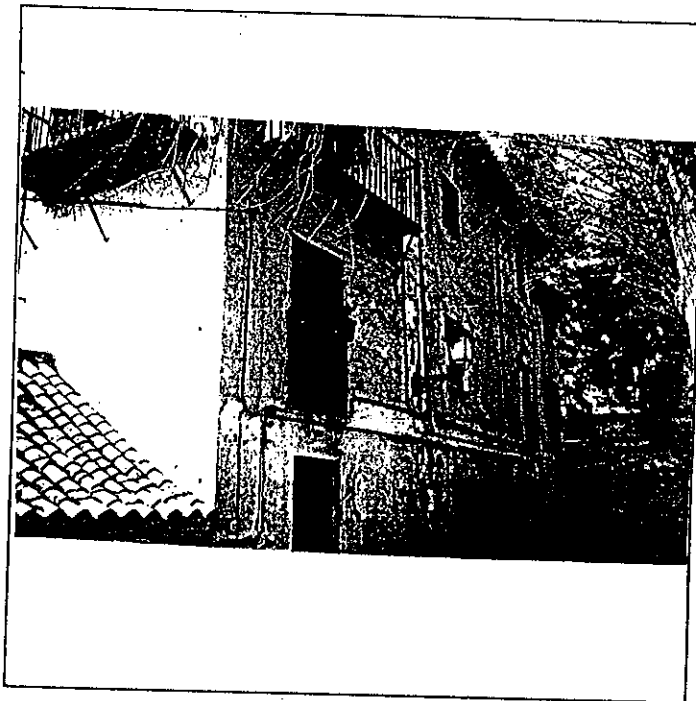
7º ESTADO DE CONSERVACION Aceptable. Degradado.
PARTES QUE FALTAN:
